RELAZIONE D'INCHIESTA

INCIDENTE
occorso all'aeromobile a pilotaggio remoto
AWHERE marche I-UASF,
poligono militare di Nettuno (Roma),
12 giugno 2018

aeromobile a pilotaggio remoto AWHEREO marche I-UASF

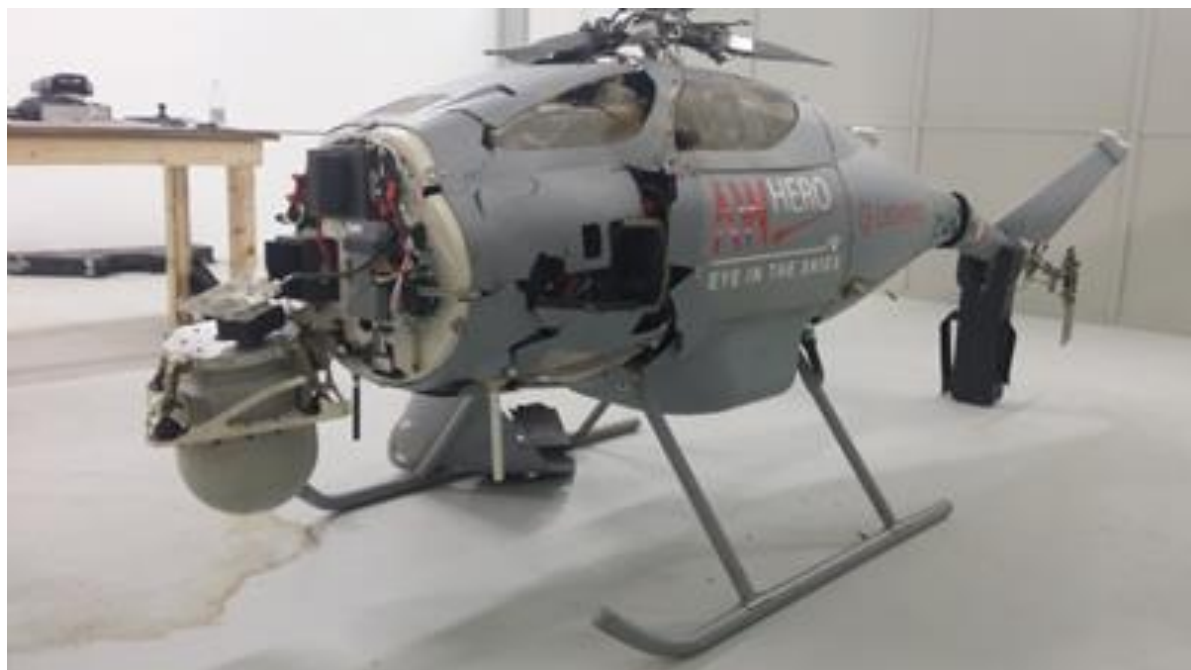
Natura del volo	Attività sperimentale per ricerca e sviluppo.
Persone a bordo	Nessuna.
Danni all'aeromobile	Danneggiamenti nella parte anteriore, al rotore principale e a quello di coda, al trave di coda (foto 1).
Altri danni	Non risultano danni a terzi in superficie.
Informazioni relative all'equipaggio	<p>L'equipaggio era costituito dai seguenti quattro membri.</p> <ul style="list-style-type: none">• <i>UCS Operator</i> (PIC): maschio, 47 anni di età, nazionalità italiana. In possesso di CPL (H), in corso di validità. Abilitazioni: IR, Test Flight Rating. Visita medica di classe prima, in corso di validità. Esperienza di volo circa 5000h di volo totali, di cui 9h 53' sul tipo di aeromobile.• <i>Backup Operator</i> (per operazioni VLOS).• <i>2 Flight Test Engineer</i>.

Foto 1: AWHERE marche I-UASF, con i danneggiamenti subiti in occasione dell'incidente.

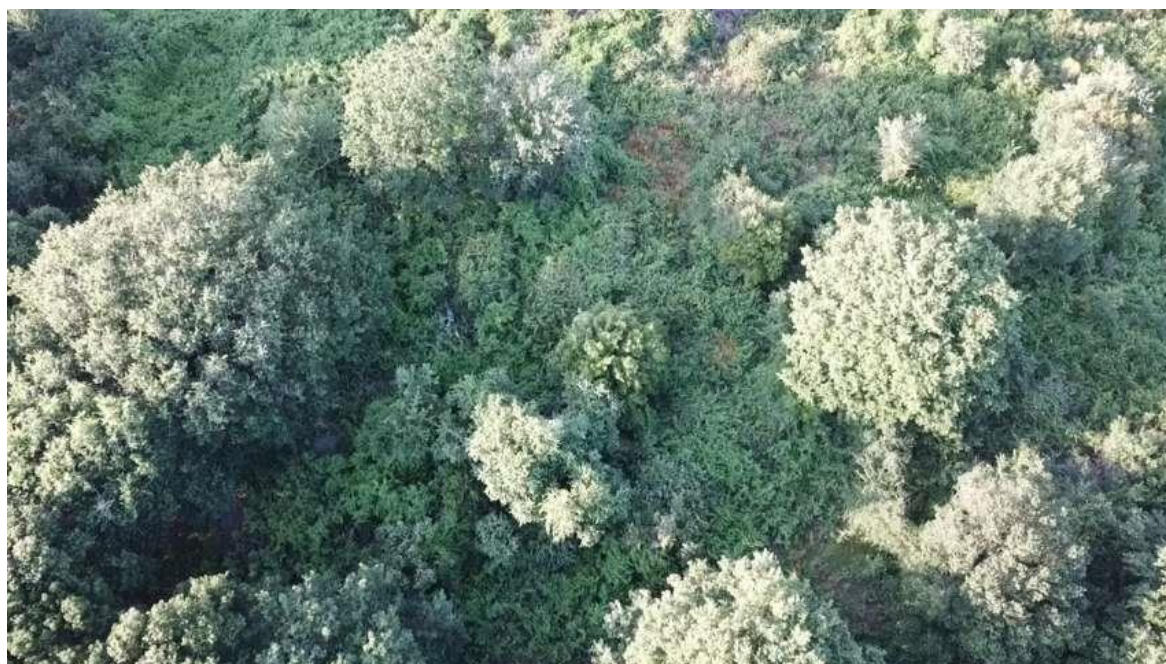
L'elicottero, in particolare, è stato rintracciato in una zona caratterizzata dalla presenza di una fitta vegetazione, con alberi anche ad alto fusto (foto 2 e 3).

Foto 2: luogo dove è stato rinvenuto il relitto dell'I-UASF.

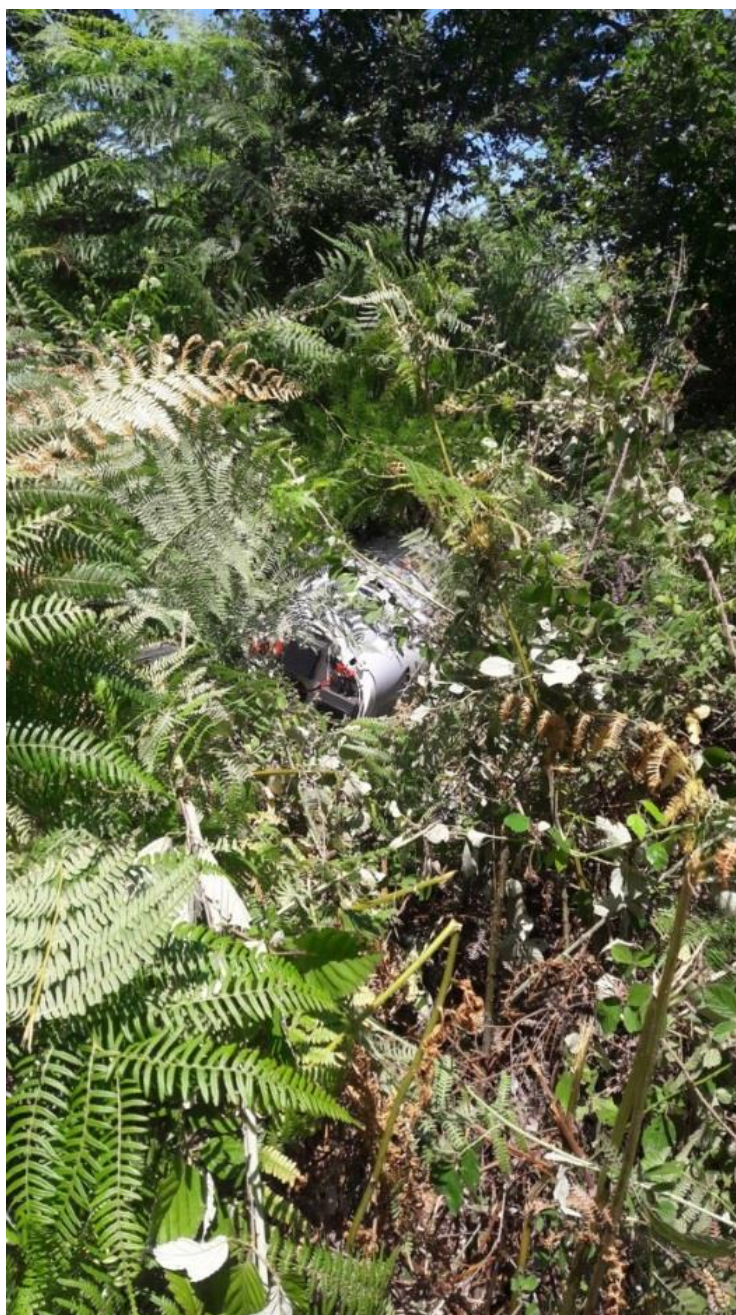
Foto 3: relitto dell'I-UASF all'interno della vegetazione dove è stato rinvenuto.

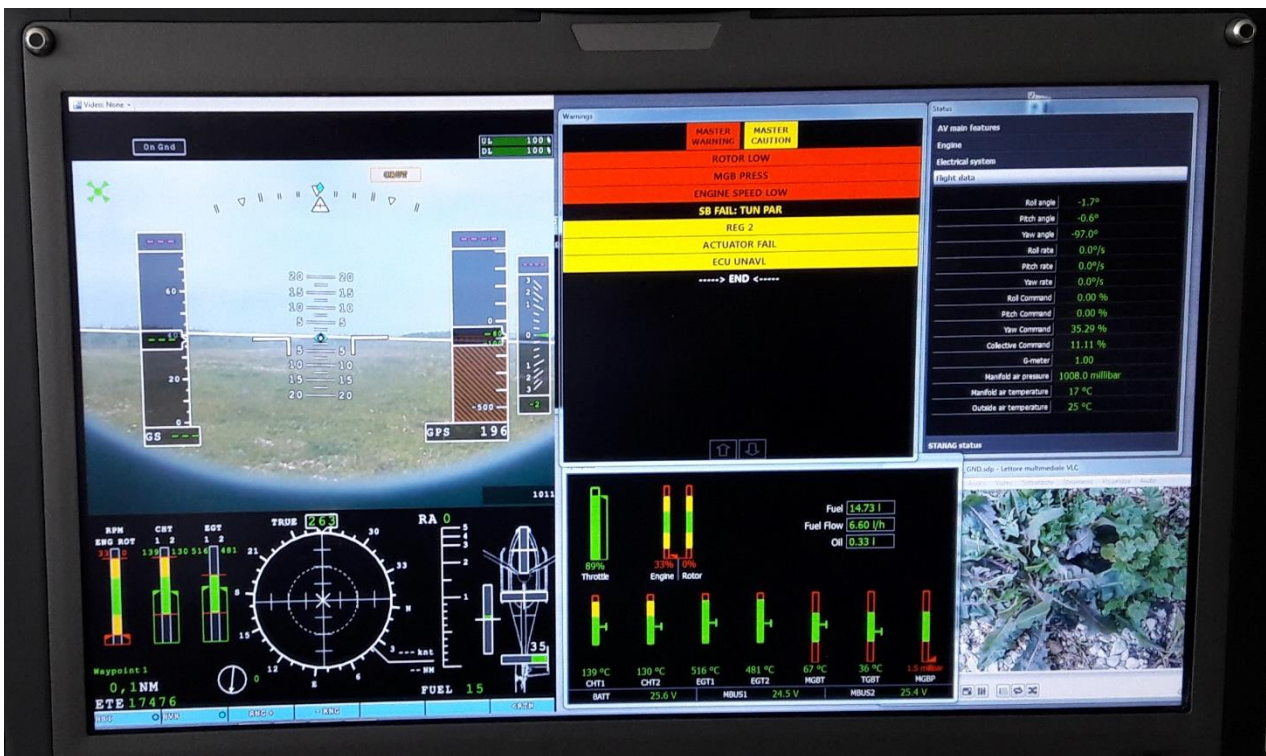
Nella medesima *ground control station* il campo di vista dell'equipaggio, per le operazioni BVLOS (durante le quali è occorso l'incidente), era ottenuto tramite le immagini trasmesse dalla telecamera collocata frontalmente nell'elicottero (foto 4). Tale visuale, rispetto a quella che realmente si avrebbe su un elicottero *manned*, risulta minore, in particolare nelle fasi di volo in cui l'orientamento differisca sostanzialmente da quello della traccia percorsa rispetto al suolo, così come avvenuto nell'evento (nell'ultima fase di volo 29° di differenza, figura 1).

Foto 4: esempio di visualizzazione dei dati sul pannello di controllo presente nella *ground control station*.

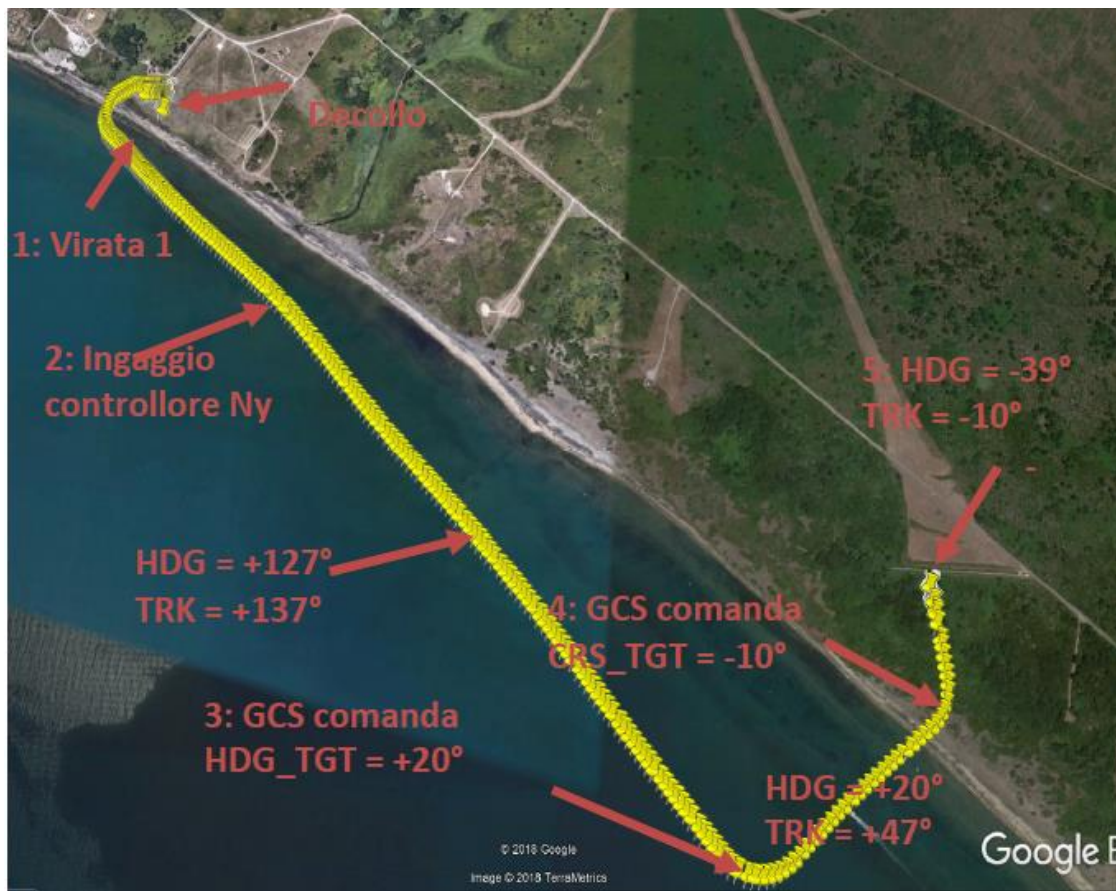
Figura 1: luogo di caduta dell'I-UASF e traiettoria percorsa durante il volo conclusosi con l'incidente (su supporto Google Earth).

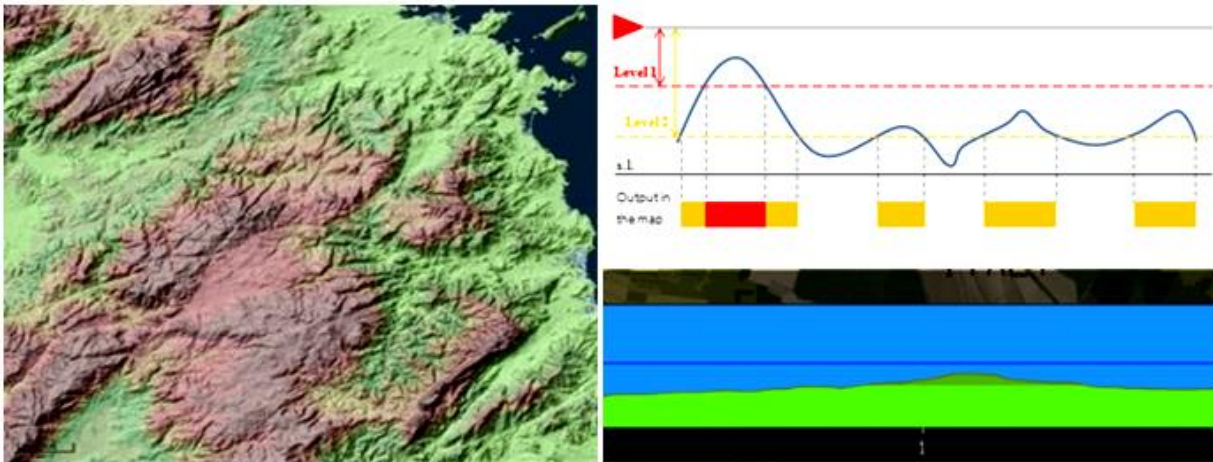
Figura 2: funzioni TAE, *Terrain Profile* e *Elevation Banding*.

Successivamente all'incidente, al fine di evitare il ripetersi di eventi analoghi, il sistema AWHEREO è stato dotato di una serie di funzionalità, volte ad incrementare il grado di consapevolezza dell'equipaggio in relazione alla posizione di eventuali ostacoli presenti lungo il percorso seguito dall'aeromobile.

- *TAE*: per evidenziare le aree della mappa in cui la differenza tra quota attuale dell'aeromobile ed elevazione del terreno sia inferiore ad una data soglia.
- *Terrain Profile*: per visualizzare, avendo inserito i dati di elevazione, il profilo del terreno nella direzione di volo dell'aeromobile fino ad una distanza fissata, oppure fino al primo punto di impatto.
- *Elevation Banding*: per evidenziare, avendo inserito i dati di elevazione, in scala cromatica le zone del terreno a seconda della loro elevazione.
- *Terrain Check*: per evidenziare sulla mappa eventuali punti di impatto con il terreno per ciascuna *leg* di un piano di volo editato ed impedire il salvataggio/*upload* del *flight plan* elaborato in cui siano riscontrati punti di impatto con il terreno.

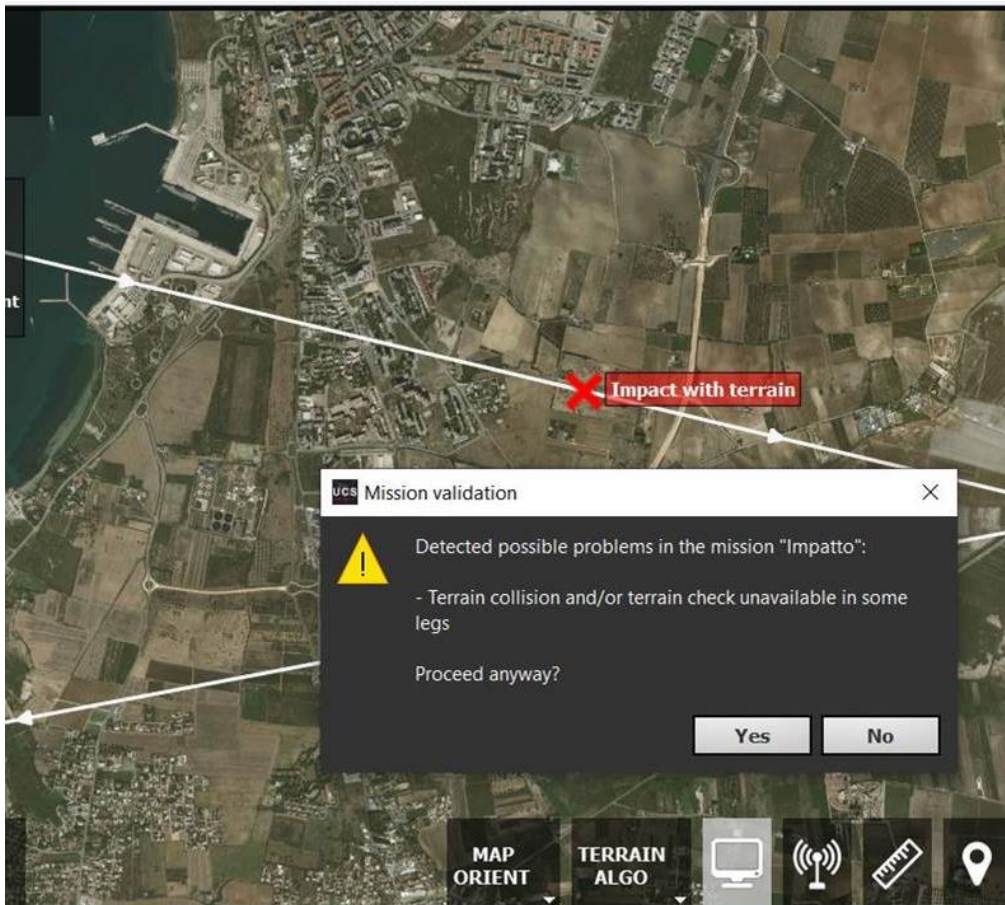
Figura 3: funzione *Terrain Check*.
