RELAZIONE D'INCHIESTA

INCIDENTE

**Rolladen-Schneider LS 1-d marche di identificazione D-0787,
aviosuperficie "S. Apollonia", Castiglion Fiorentino (AR),
17 marzo 2019**

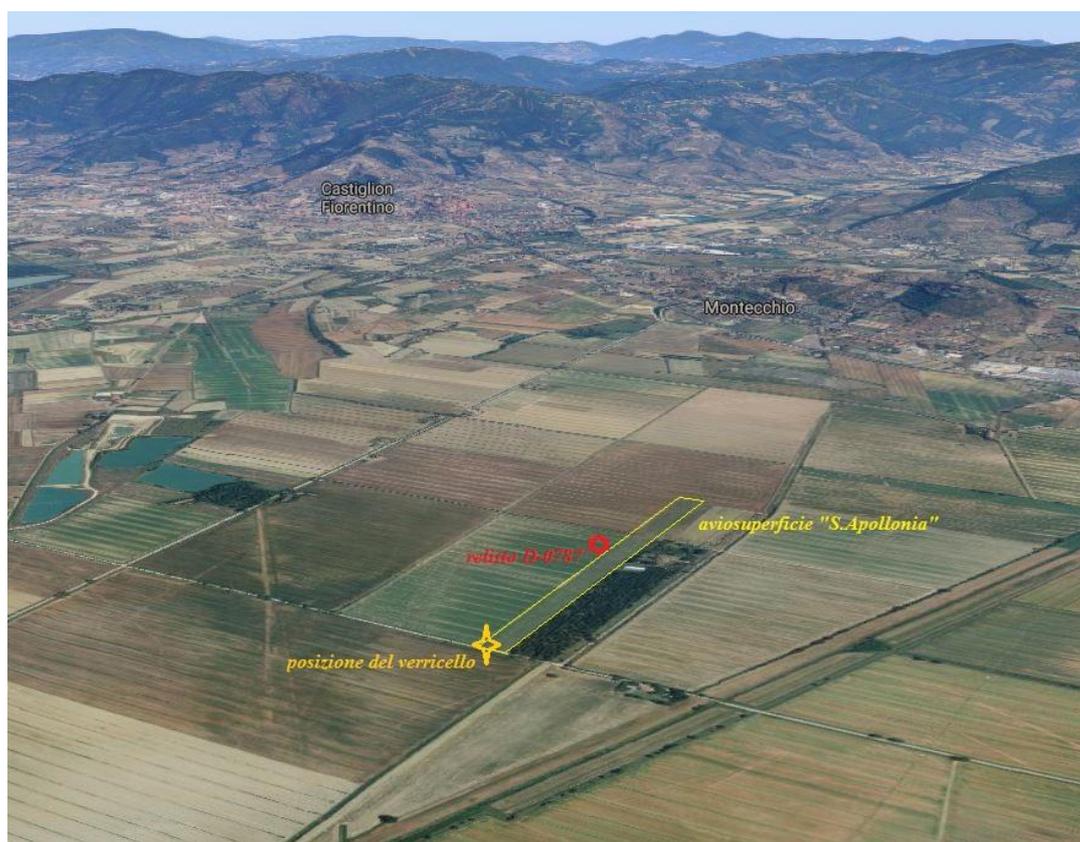
Il relitto dell'aeromobile è stato rinvenuto in coordinate 43°17'51.12N 011°54'23.03E su un terreno agricolo, adiacente all'aviosuperficie "S. Apollonia" (foto 1), circa 2,3 km a Sud-Ovest della città di Montecchio (AR), ad una altitudine di circa 800 piedi. L'aviosuperficie "S. Apollonia" è dotata di una RWY in erba, denominata 05/23, lunga 820 m.

Foto 1: luogo dell'incidente. (su supporto Google Earth).

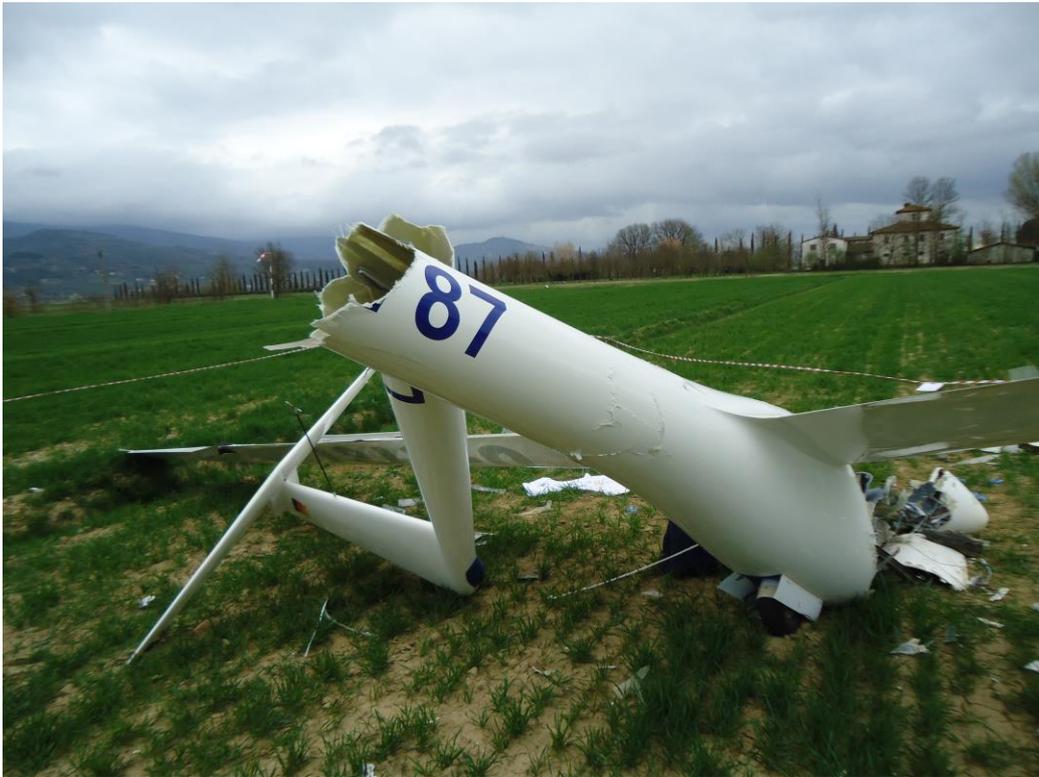
Il relitto dell'aeromobile è stato rinvenuto a circa 50 m dalla RWY dell'aviosuperficie "S. Apollonia", su un terreno agricolo coltivato (foto 2); lo stesso relitto e i relativi componenti erano concentrati in un'area di ridotte dimensioni, di circa 11 m per 11 m. Sono stati notati segni di impatto pesante sul terreno provocati dall'aeromobile, prevalentemente nel punto di arresto dello stesso.

Dall'esame generale del relitto si può evincere che il D-0787 abbia impattato il terreno con un alto angolo e velocità verticale relativamente bassa.

Foto 2: Rolladen-Schneider LS 1-d marche D-0787 sul luogo dell'incidente.

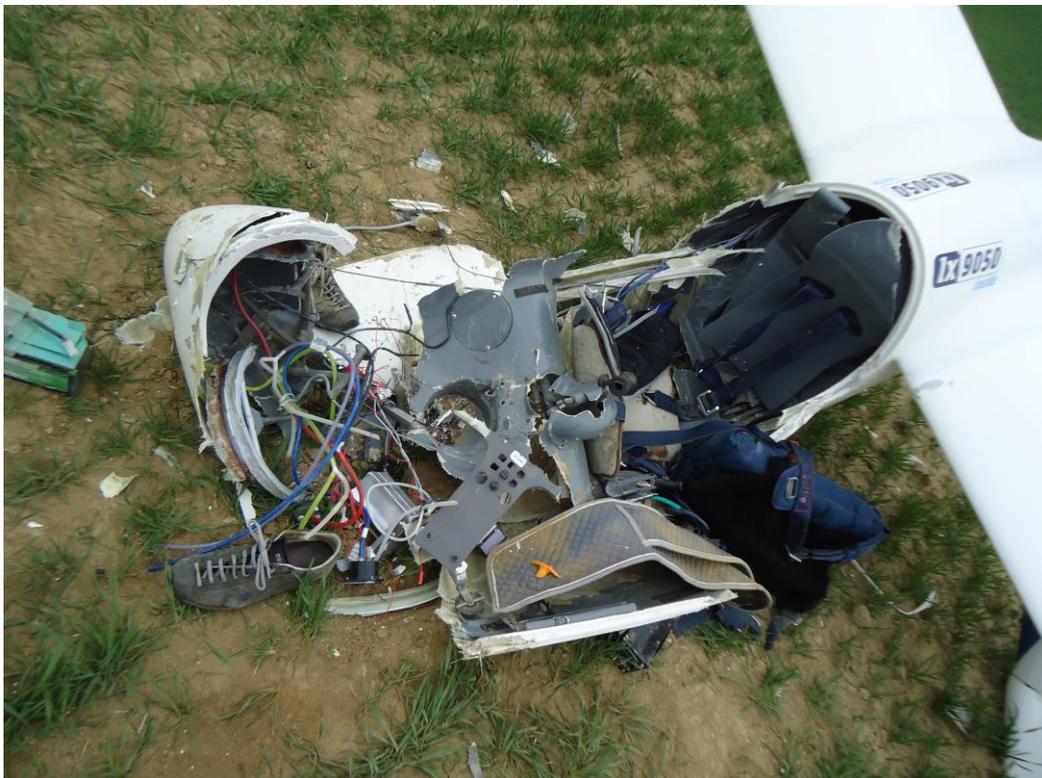
La parte anteriore dell'aeromobile (abitacolo, pannello strumenti e parte della struttura di fusoliera) era sostanzialmente distrutta, con alcune leve dei comandi di volo deformate (foto 3). I diruttori apparivano estratti. Il carrello di atterraggio era estratto, con il relativo comando in cabina in posizione incoerente, probabilmente a causa delle deformazioni subite nell'impatto.

Foto 3: dettaglio della parte anteriore del Rolladen-Schneider LS 1-d marche D-0787.

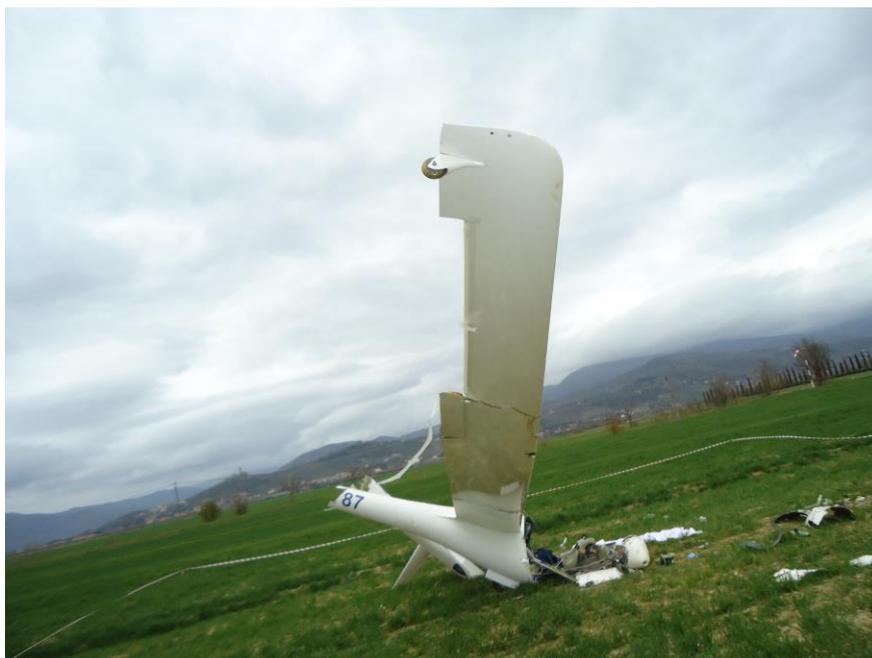
La semiala destra risultava danneggiata (foto 4), con un

importante danneggiamento a circa 2/3 dalla radice alare; sulla stessa erano presenti evidenze di contatto con il terreno sulla parte di estremità.

Foto 4: altra immagine del Rolladen-Schneider LS 1-d marche D-0787.

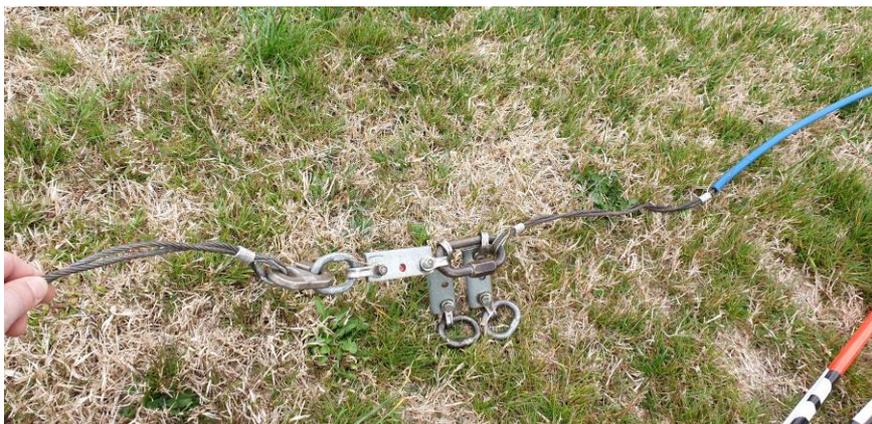
Il cavo del verricello veniva rinvenuto sulla RWY, allineato con la direzione prevista di lancio e decollo; esso risultava integro in tutte le sue parti (dettaglio in foto 5).

Foto 5: dettaglio del cavo di traino utilizzato.

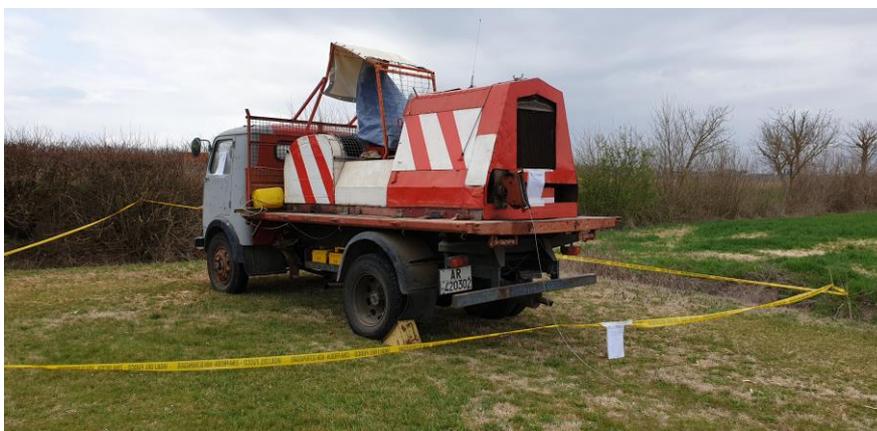
Il sistema di verricello, consistente in un autocarro adibito a tale uso, era posizionato nei pressi della testata RWY 05 (foto 6); lo stesso verricello appariva in condizioni idonee alla effettuazione dell'attività di lancio.

Foto 6: autocarro verricello posizionato sull'aviosuperficie.
