RELAZIONE D'INCHIESTA

INCIDENTE
occorso all'aeromobile
Cessna A185F marche di identificazione F-BXSG,
località Cecina (LI),
15 luglio 2017

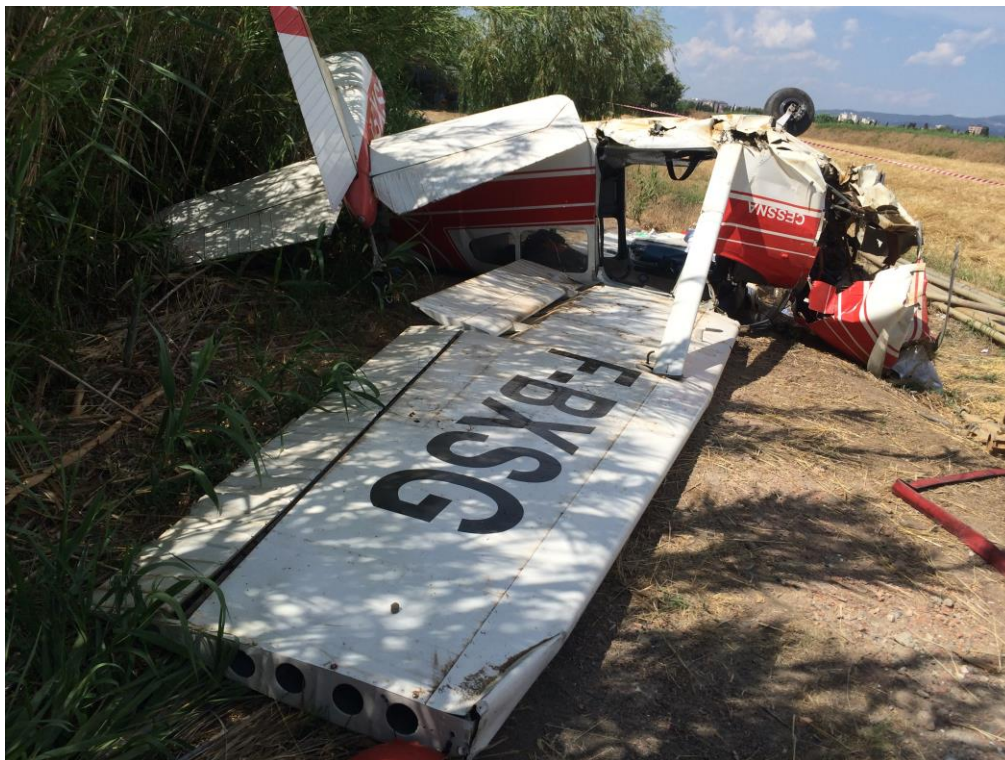
Il relitto dell'aeromobile è stato rinvenuto al margine di un campo agricolo, circa 190 m a Nord-Ovest dell'aviosuperficie "Porta della Maremma" (foto 1 e 2), ad una altitudine di circa 9 piedi, in coordinate 43°17'23.13"N 010°30'55.49"E.

Foto 2: il velivolo F-BXSG nel luogo dell'incidente.

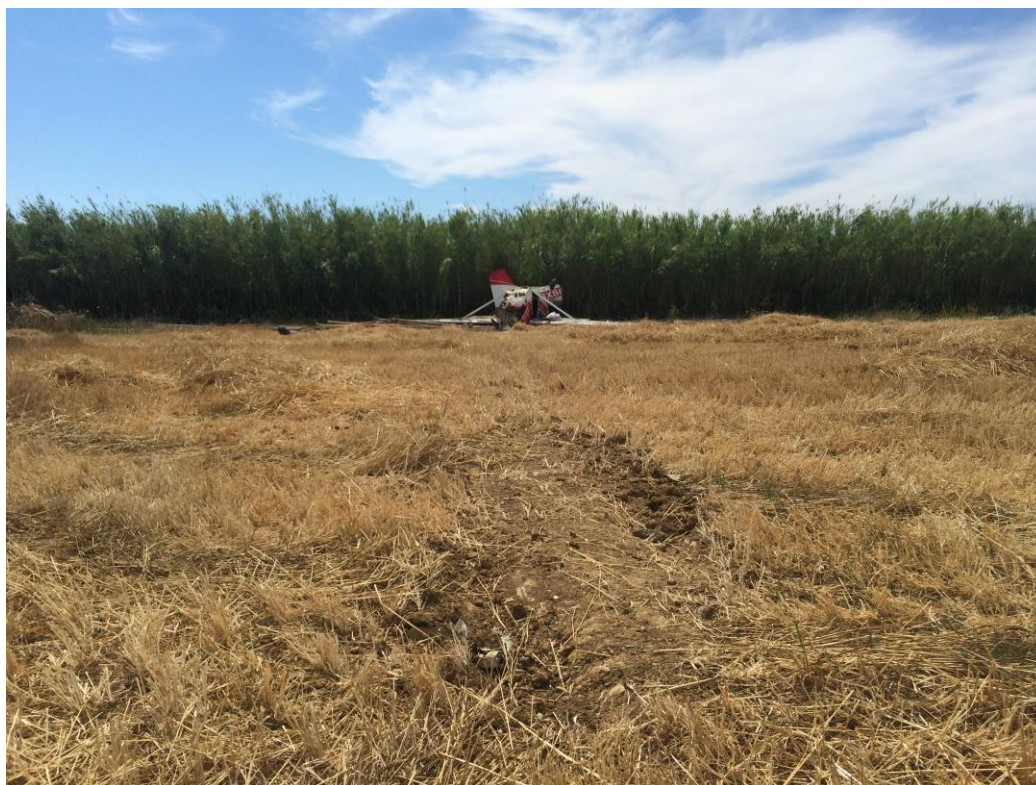
Il relitto e i relativi rottami erano concentrati in un'area di ridotte dimensioni. Sono stati notati segni di contatto pesante sul terreno provocati dall'aeromobile a circa 13 m dall'argine di un canale (foto 3), ortogonalmente a questo, rivelanti una direzione di moto dell'aeromobile corrispondente ad una prua magnetica di circa 260°, ed altri segni di urto su dei tubi metallici di irrigazione, verosimilmente in corrispondenza del punto in cui l'aeromobile si è ribaltato facendo perno sulla parte anteriore della fusoliera. Il velivolo, dopo l'impatto, non ha preso fuoco.

Foto 3: segni di impatto sul terreno.

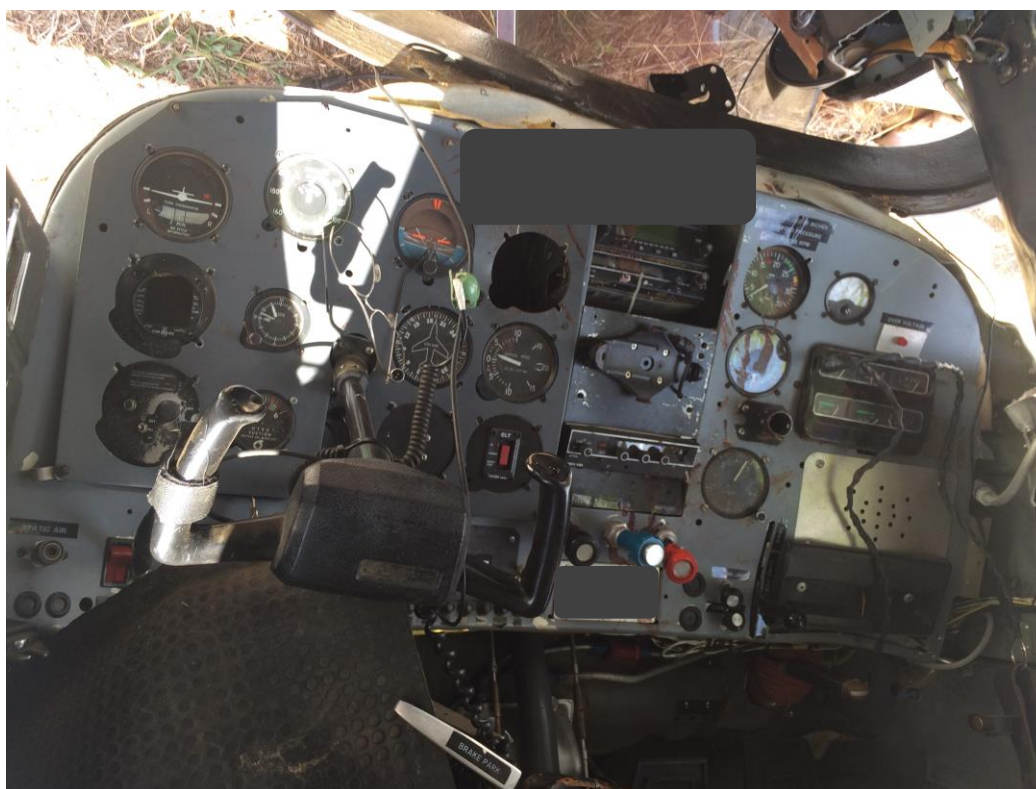
La chiave di accensione è stata rinvenuta inserita nel relativo selettore (starter/magneti), che risultava in posizione "BOTH". Nell'abitacolo le leve dei comandi *throttle* e *propeller* apparivano integre e nelle seguenti posizioni: *throttle* su "FULL OPEN"; *propeller* su "INCREASE RPM" (foto 4). La leva del comando *mixture* appariva integra, ma piegata verso il lato sinistro, con posizione leggermente arretrata. L'interruttore *master* risultava su "OFF". Dei due interruttori della *auxiliary fuel pump*, marcati, rispettivamente, "high" e "low", uno era mancante dal pannello e rinvenuto dietro allo stesso in posizione "OFF" ("high"), l'altro era invece sul pannello in posizione OFF ("low").

Foto 4: pannello strumenti del F-BXSG.

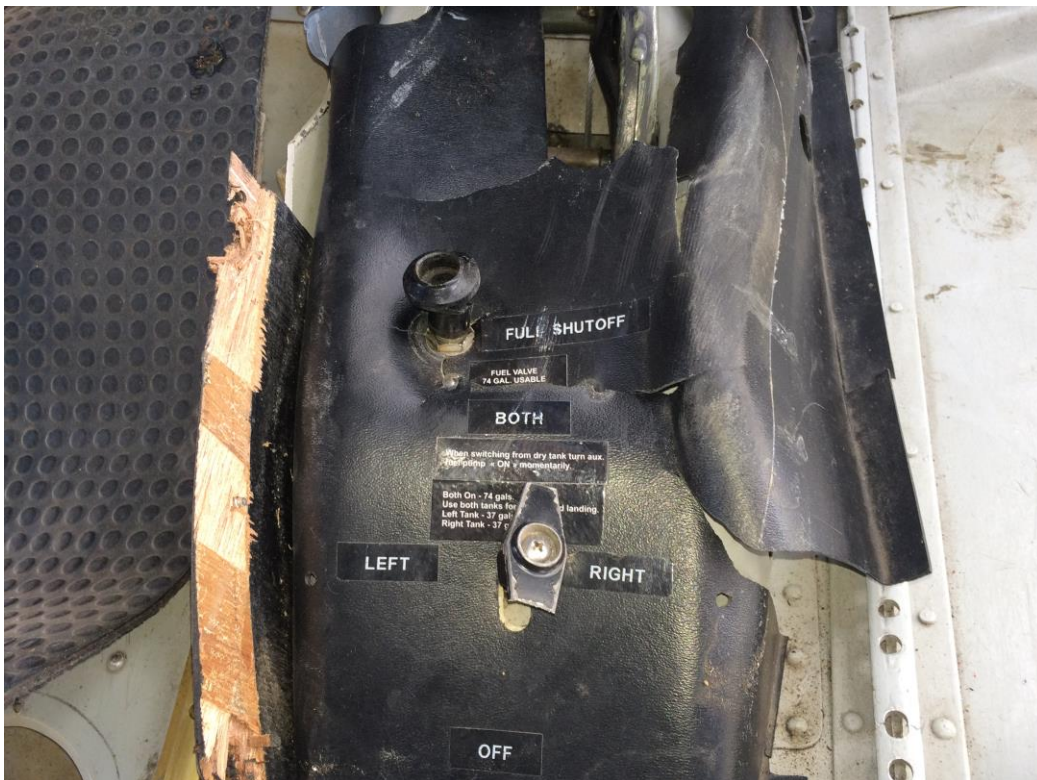
Il selettore dei serbatoi del carburante risultava nella posizione "OFF" (come da indicazione sulla superficie sotto il selettore), con la parte indicatore della leva spezzata. La leva del comando *fuel shut-off* risultava non azionata (foto 5).

Foto 5: dettaglio del selettore dei serbatoi del carburante.

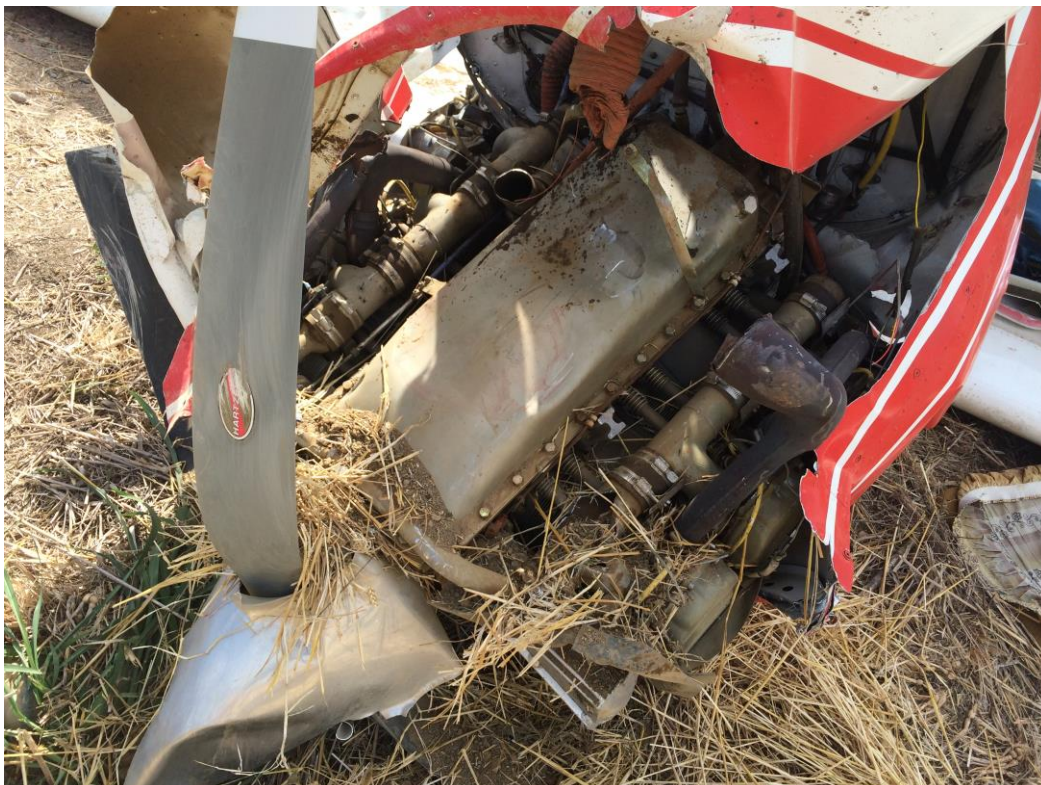
Il motore appariva danneggiato, sebbene non in maniera sostanziale, parzialmente distaccato dal castello motore e con la maggior parte dei comandi e tubazioni ancora in posizione; le tre pale dell'elica metallica presentavano delle svergolature nella direzione della fusoliera, senza indentature o rotture (foto 6).

Foto 6: motore dell'aeromobile F-BXSG.

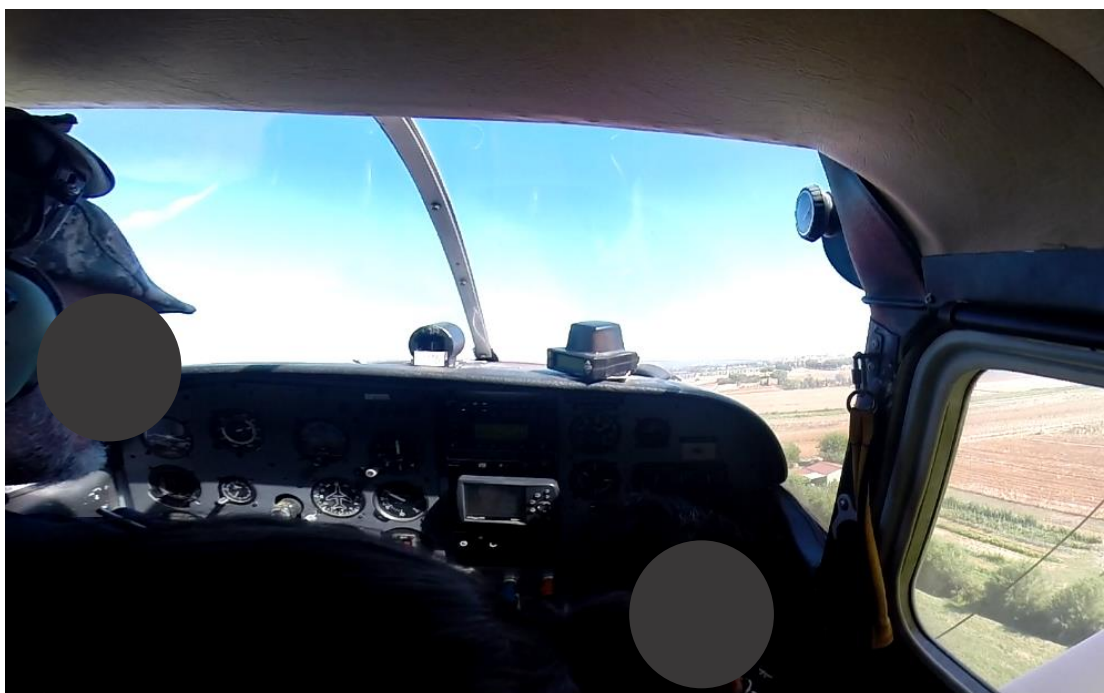
Si osserva a T: 00'+21" (foto 7) l'ultima parte della salita iniziale, effettuata con parametri di volo e del motore regolari, una IAS di circa 80 MPH e un leggero *unbalance* sugli indicatori di quantità dei serbatoi del carburante (sinistro a circa $\frac{3}{4}$, e destro a circa $\frac{1}{2}$).

Foto 7: *frame del video analizzato a T: 00'+21''.*

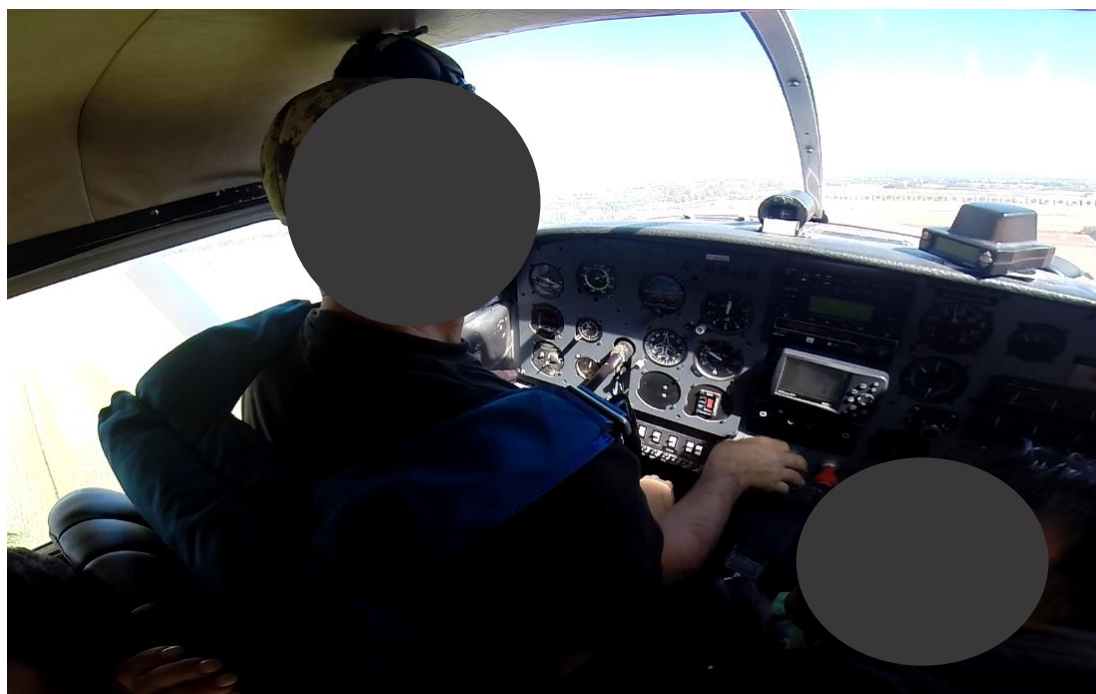
Al T: 00'+26" (foto 8) si osservano, tra gli altri, i seguenti parametri: IAS intorno alle 75 MPH, in diminuzione; VVI (velocità verticale) circa 300 piedi/min, in diminuzione; RPM circa 1800, in diminuzione; *fuel press* circa 3,5 PSI, in diminuzione.

Foto 8: *frame del video analizzato a T: 00'+26''.*

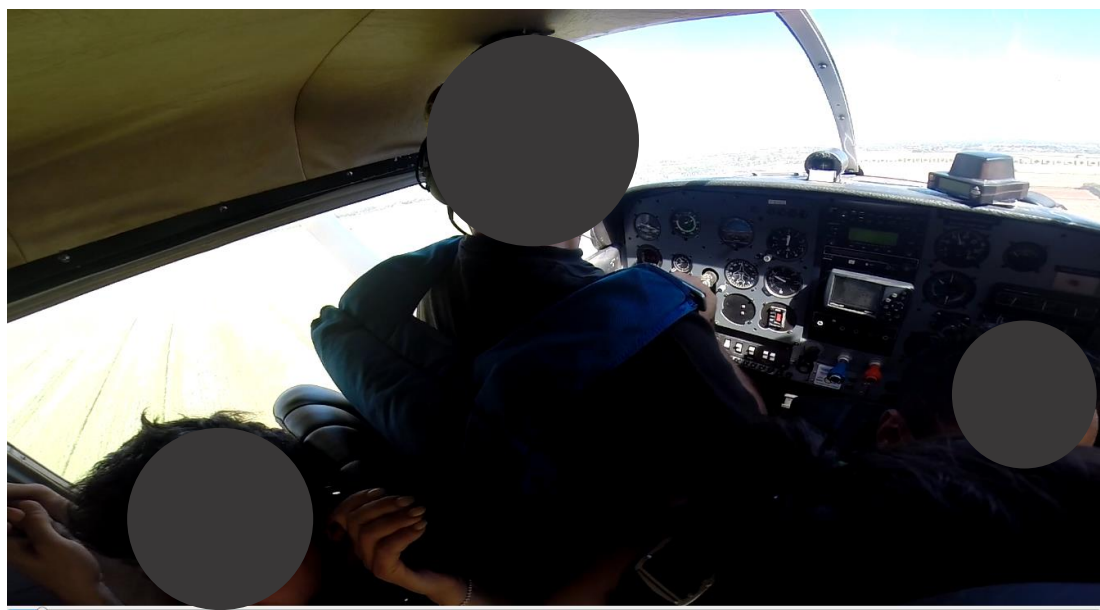
Al T: 00'+27" (foto 9) si osserva quanto segue: IAS intorno alle 70 MPH, in diminuzione; RPM circa 1500, in diminuzione; VVI circa 150 piedi/min, in diminuzione; aeromobile che inizia ad assumere un *bank* di circa 15° a destra.

Foto 9: *frame* del video analizzato a T: 00'+27".

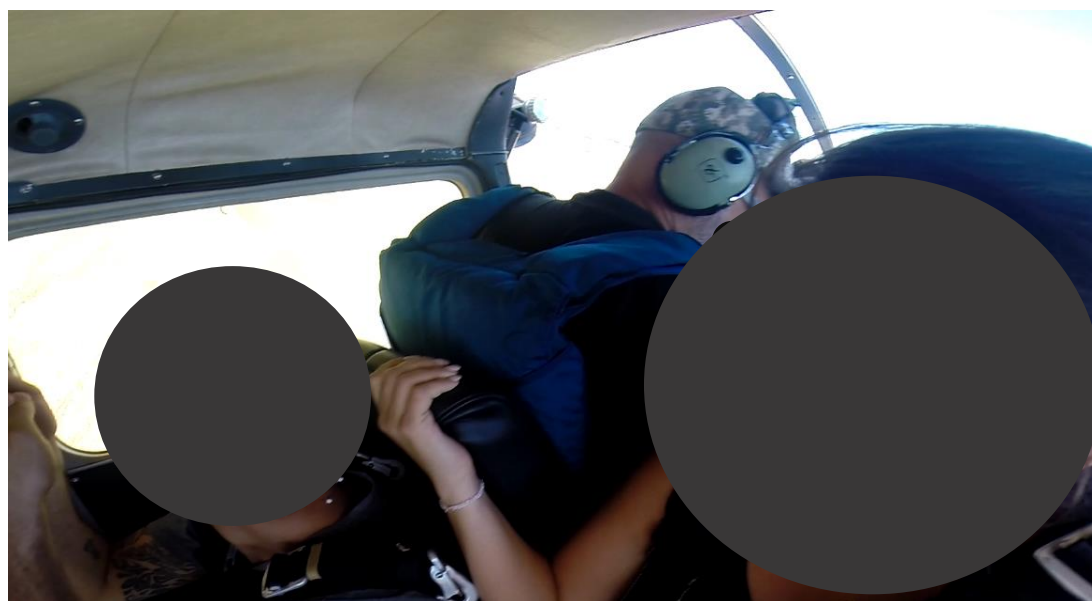
Al T: 00'+29" (foto 10) si osserva il pilota abbassare la testa all'interno del *cockpit*, presumibilmente nel tentativo di capire la causa della repentina riduzione di potenza del motore.

Foto 10: *frame* del video analizzato a T: 00'+29". Notare il pilota che china la testa verso il basso subito dopo la repentina riduzione di potenza del motore.

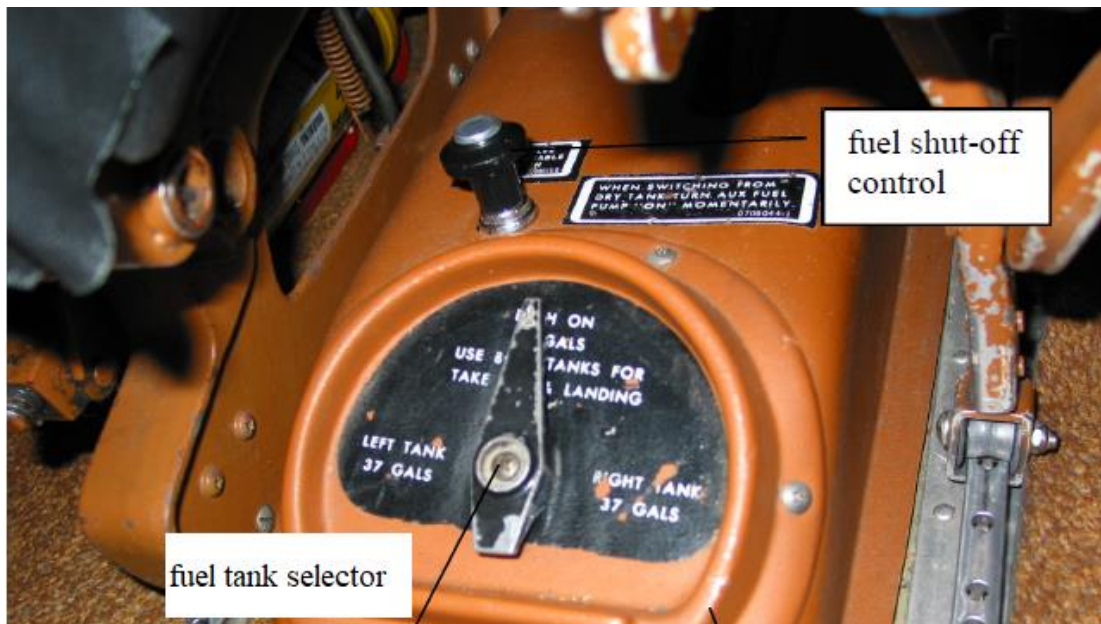
Foto 11: protective cover-fuel valve handle (componente previsto per la configurazione dell'aeromobile, ma non installato).
