## **RELAZIONI D'INCHIESTA**

**Incidente ASW 27 marche D-9977, in data 12.8.2017**  
**Inconveniente grave PA-30 marche I-NASA, in data 17.6.2019**  
**Incidente BB51Z marche I-CRAM, in data 24.3.2019**

**INCIDENTE**  
**aeromobile Alexander Schleicher ASW 27 marche D-9977**

**INCONVENIENTE GRAVE**  
**aeromobile Piper Aircraft PA-30 marche I-NASA**

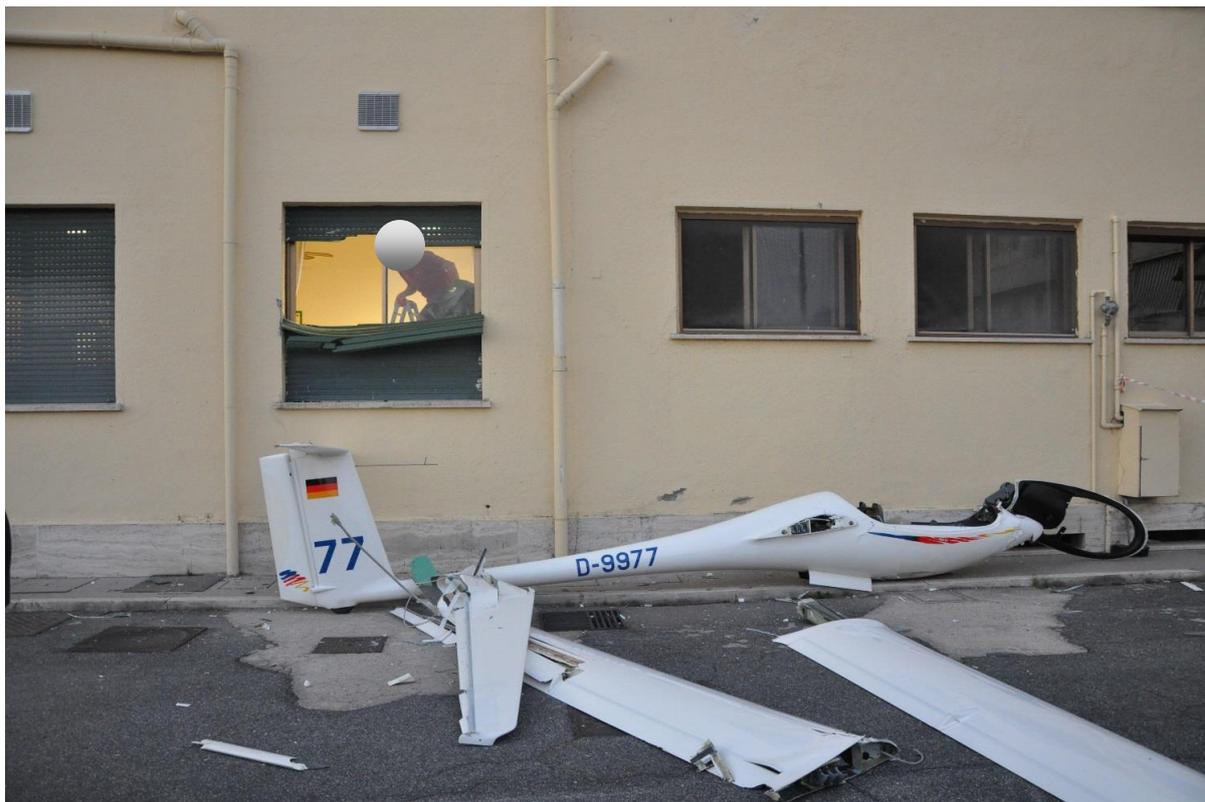
**Descrizione dell'evento:** l'aliante ASW 27 marche di identificazione D-9977, in fase di avvicinamento, per l'atterraggio, all'aeroporto di Rieti, per RWY 34, urtava con una semiala il camino posto sul tetto di una palazzina, ad una altezza di circa 15 m; successivamente precipitava al suolo, impattando contro una finestra posta al piano terra di un edificio militare, situato a circa 30 m dal punto ove era avvenuto l'impatto iniziale. Il pilota riportava la frattura ad una gamba e veniva trasportato all'ospedale.

Foto 1: il relitto del D-9977 e la finestra contro la quale è avvenuto l'impatto finale.

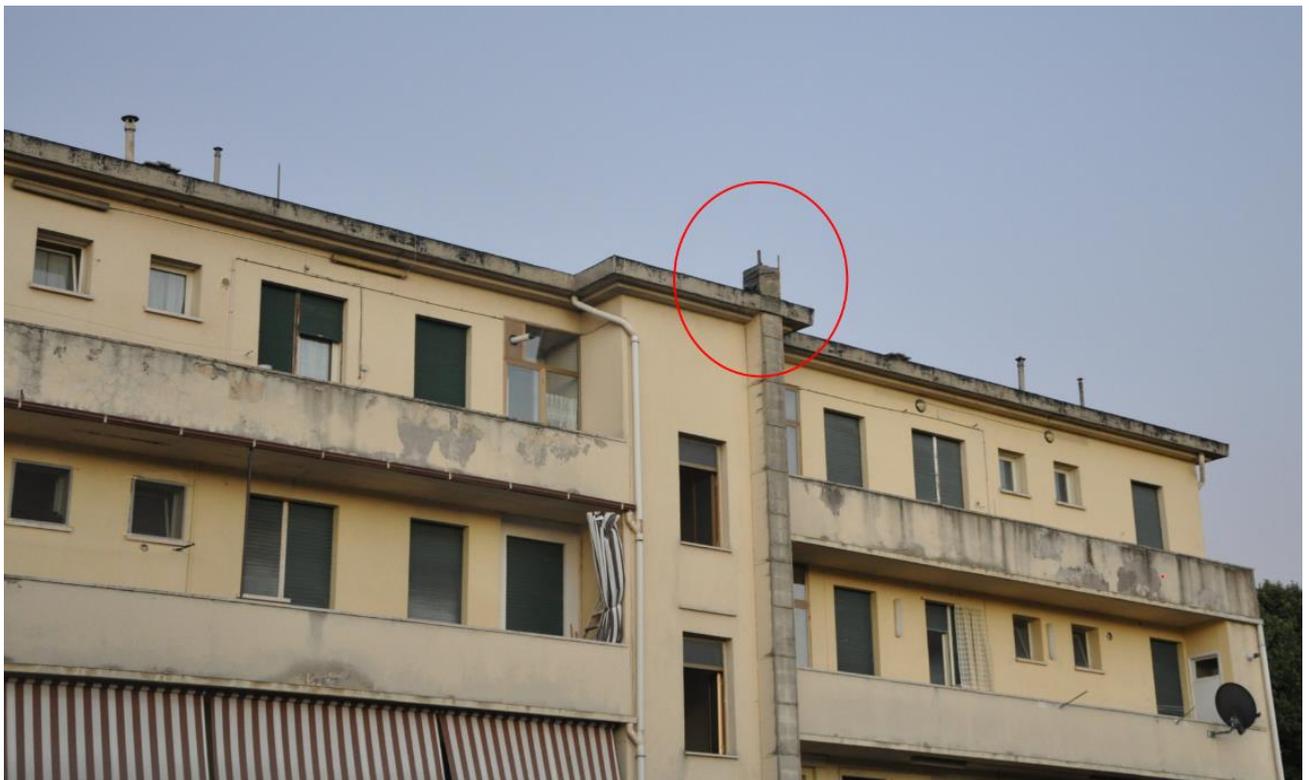
**Cause:** l'incidente è attribuibile esclusivamente al fattore umano ed è stato causato da una inadeguata gestione, da parte del pilota, della parte terminale del volo. In particolare, esso è dipeso da una gestione non ottimale della traiettoria di avvicinamento all'aeroporto, che non ha garantito l'adeguata separazione dell'aeromobile dagli ostacoli.

Foto 3: evidenziato, nel cerchio rosso, il camino contro il quale è avvenuto l'urto della semiala dell'aliante.

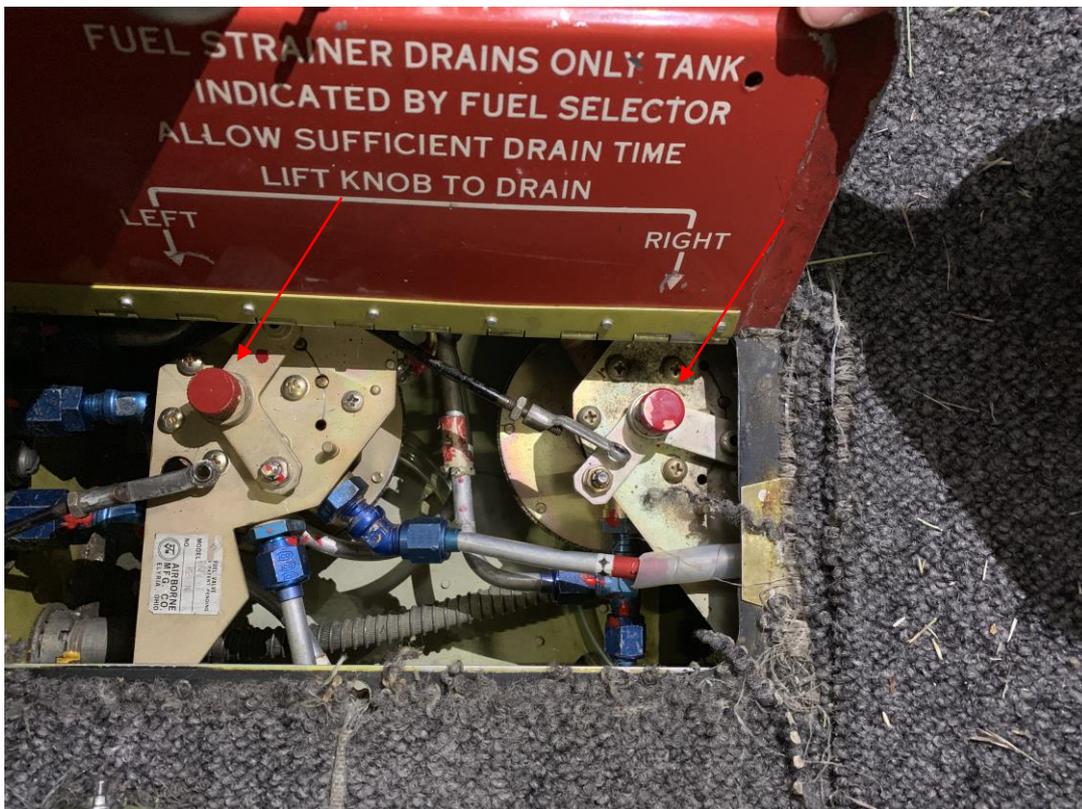
- Levette di comando valvole selettive disconnesse (foto 2). La selezione del serbatoio da utilizzare tra i tre disponibili per ciascun motore (principale, ausiliario e di estremità alare) avviene mediante due selettori sul pavimento della cabina (schema in figura 2). Questi trasmettono il comando alle valvole selettive mediante delle levette di comando, in un vano nella

La disconnessione della levetta della valvola selettore sinistra in congiunzione dell'assenza della linea di fede sulla levetta della stessa, ma presente su dado e bullone di fissaggio, lascerebbe desumere che tale anomalia si sia generata nell'ultima attività manutentiva eseguita proprio per sostituire la valvola selettore sinistra. Il verificarsi dell'evento avrebbe spinto la predetta ditta di manutenzione a porre in essere una serie di azioni finalizzate a ridurre il rischio di criticità correlabili al fattore umano in ambito manutentivo. Nel dettaglio, è stato previsto un addestramento aggiuntivo relativo alla procedura denominata "Gestione degli interventi critici", volto a focalizzare maggiormente l'attenzione sui doppi controlli in situazioni in cui l'attività manutentiva sia stata interrotta e poi ripresa dopo un cospicuo lasso di tempo, come avvenuto nel caso in questione.

Lo spegnimento del motore sinistro è ragionevolmente riconducibile ad una impropria manutenzione condotta sull'aeromobile (fattore umano in ambito manutentivo). Questa criticità può essere stata favorita dal fatto che l'attività manutentiva sia stata interrotta e poi ripresa dopo un certo lasso di tempo. Lo spegnimento del motore destro è invece dipeso da una inadeguata gestione del carburante da parte del pilota. A quest'ultima causa ha ragionevolmente contribuito la inosservanza, da parte dello stesso pilota, della manualistica disponibile.

Foto 2: levette di comando valvole selettive così come riscontrate all'atto del sopralluogo operativo.

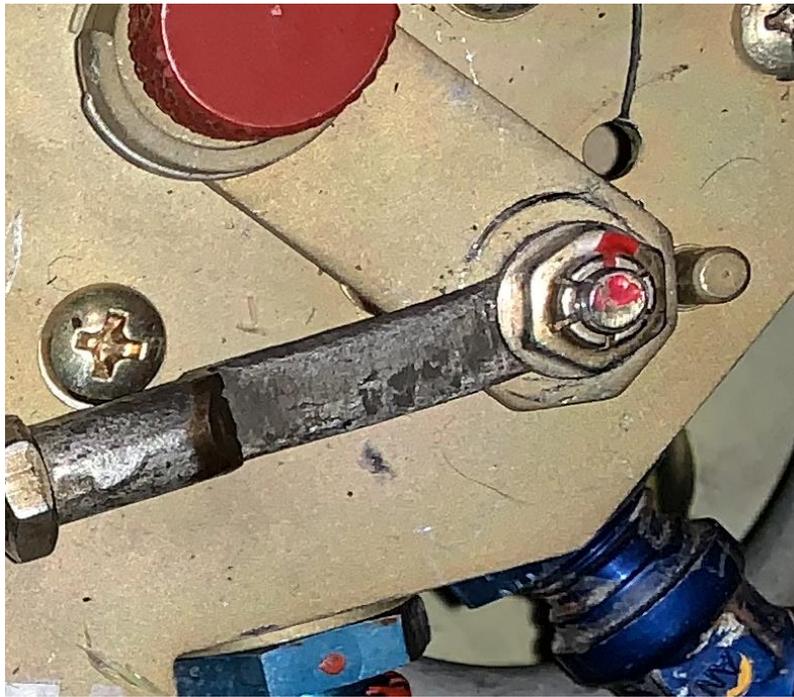
Foto 3: levetta di comando valvola selettoria sinistra, linea di fede rossa su dado e bullone, foto scattata con levetta montata correttamente dopo l'evento.

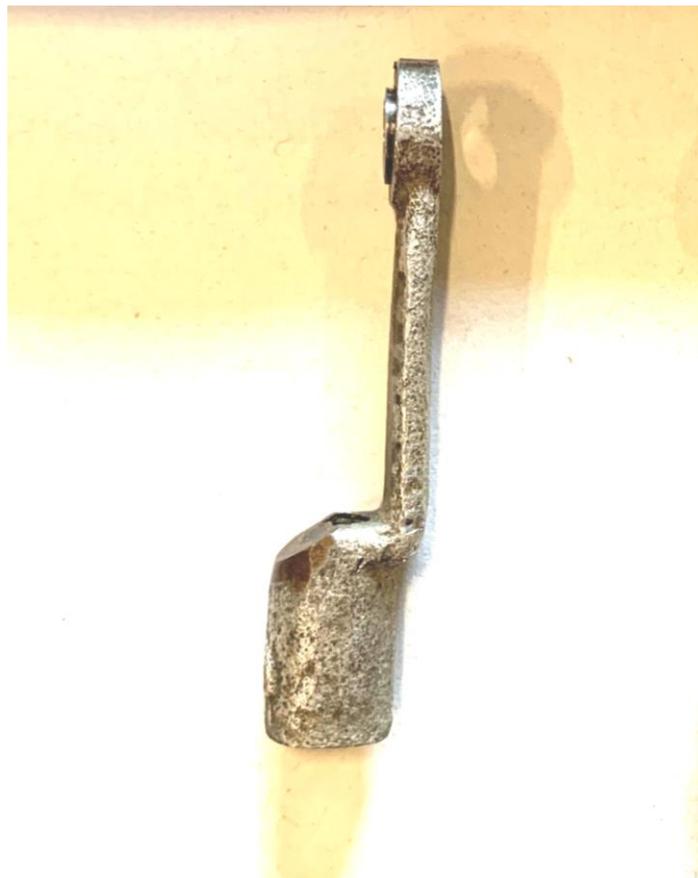
Foto 4: estremità della leva di comando valvola selettoria sinistra, assenza totale di tracce della linea di fede rossa, presente, invece, sugli elementi di fissaggio contigui bullone e dado.

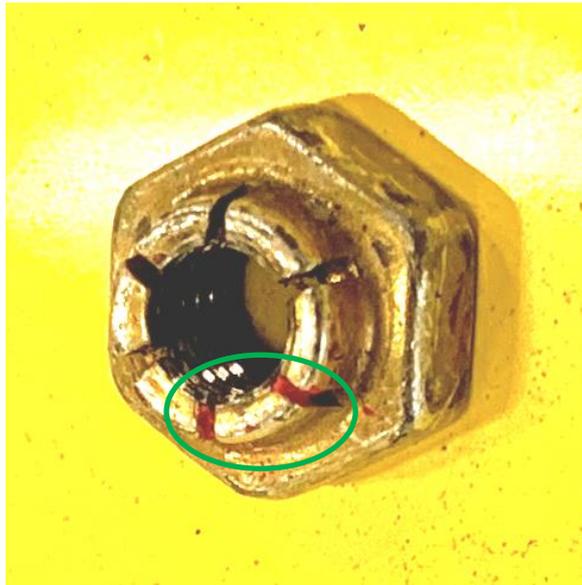
In merito alla levetta relativa alla valvola selettore destra, la scarsa visibilità della linea di fede sui componenti di fissaggio potrebbe essere attribuibile alla vetustà della stessa, coerentemente con una manutenzione che non ha interessato recentemente tale parte. Ad ogni modo, va rilevato che nel volo conclusosi con l'evento in esame, la possibilità di riavviare il motore destro dopo lo spegnimento, grazie alla selezione del serbatoio ausiliario, dimostra che la levetta di comando della valvola selettore destra ha sempre funzionato, al di là della posizione riscontrata (disconnessa).

Foto 5: dado fissaggio levetta della valvola selettoria destra. Tracce della linea di fede.

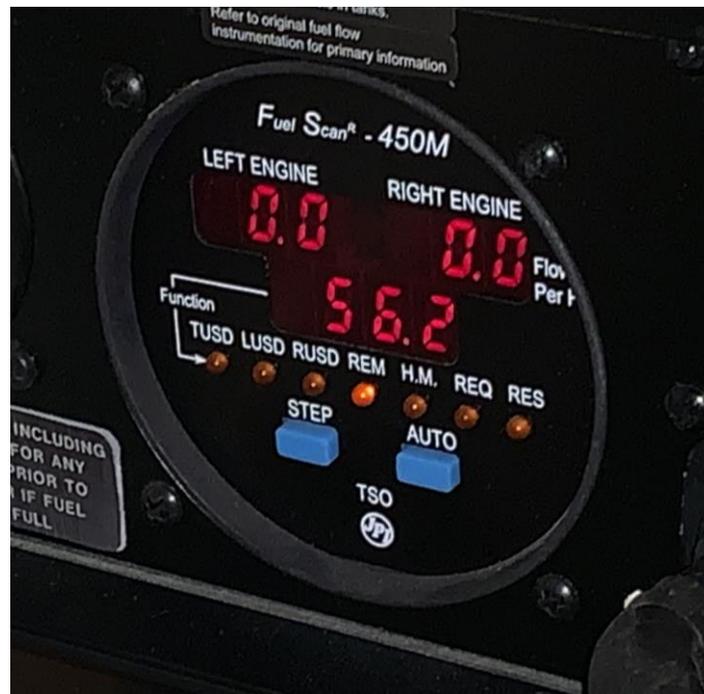
- Lettura dello strumento Fuel Scan 450M (foto 6), 56,2 galloni rimanenti.

L'imprecisione riportata dal pilota degli indicatori carburante hanno indotto lo stesso ad affidarsi, in generale e anche nel volo dell'evento, allo strumento Fuel Scan 450M. Tuttavia, il fatto che il Fuel Scan 450M indicasse 56,2 galloni di carburante rimanenti all'atterraggio a Napoli, a fronte dei circa 25,5 galloni effettivamente presenti, indica che lo strumento non era stato impostato correttamente. Ciò potrebbe trovare spiegazione in quanto dichiarato dal pilota, che ha riportato di non inserire sempre l'esatto quantitativo di carburante rifornito, ma di utilizzare solo due pre-settaggi (pieno dei serbatoi principali, 60 galloni, o di tutti, 120 galloni); nei casi diversi da quelli dei pre-settaggi, il pilota ha dichiarato di agire calcolando i residui per differenze dai suddetti valori fissi. Tale pratica, che espone a possibili errori, è espressamente sconsigliata dal *Manuale* di utilizzo dell'apparato.

Foto 6: lettura dello strumento Fuel Scan 450M all'atterraggio a Napoli Capodichino.
