RELAZIONE D'INCHIESTA

INCIDENTE
occorso all'aeromobile
AS350 B3 marche di identificazione I-AMVV,
in località Monte Miravidi, La Thuile (AO),
7 gennaio 2020

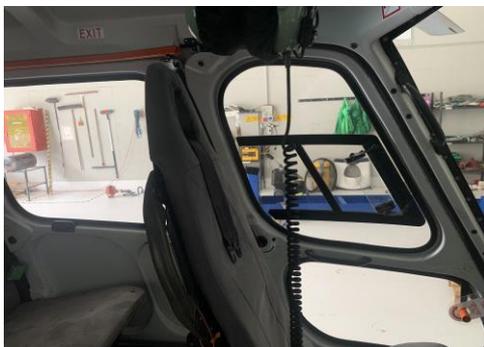
Sul lato sinistro, il pilota ha una visibilità limitata tramite i trasparenti presenti sulle porte anteriore e posteriore sinistre, che non consentono una visione del lato basso, a sinistra, dell'elicottero, su cui è installato il *basket*.

Foto 5: visibilità lato sinistro da posizione pilota.

The Safety Recommendation of this report to EASA asks Airbus Helicopters to evaluate the installation of a mirror to improve the visibility of the left side of the aircraft, which is only partially visible.

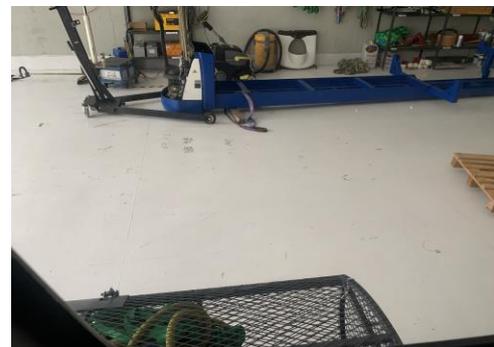
Foto 6: visibilità lato sinistro e *basket* da sedile post. sinistro.

La visione di questo lato dell'elicottero è possibile parzialmente dal sedile anteriore sinistro, quasi completamente dal posteriore sinistro. Il costruttore Airbus Helicopters fornisce fra gli equipaggiamenti opzionali anche porte ad alta visibilità, anteriori e posteriori, per una migliore visibilità del lato sinistro da parte del pilota, normalmente utilizzate per operazioni con carichi esterni. La loro installazione non consente, però, di avere porte posteriori ad apertura scorrevole.

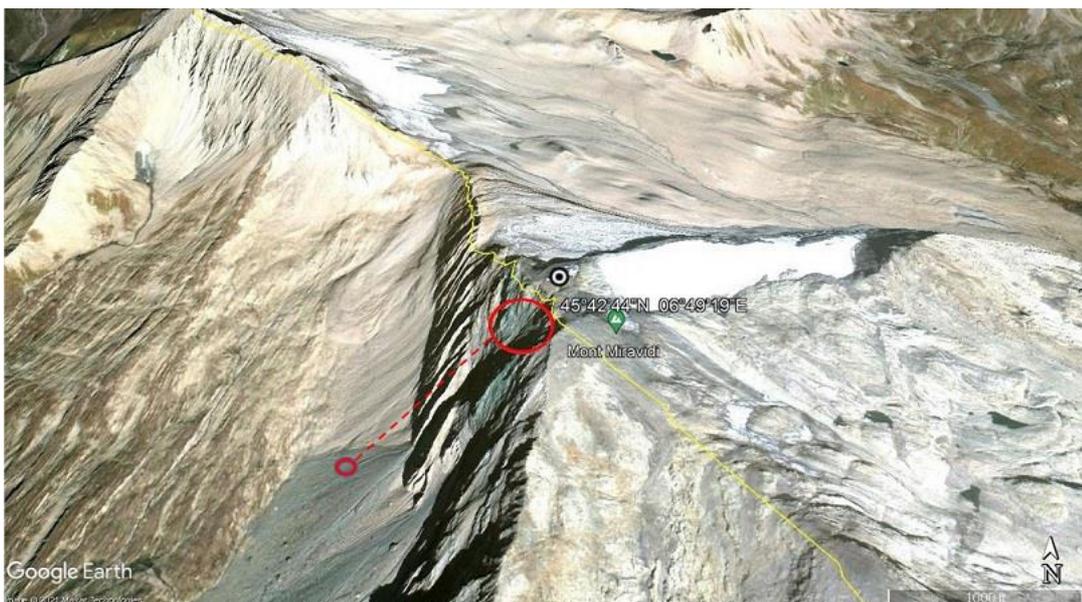
La caduta dello sciatore è avvenuta pochi secondi dopo il decollo dell'elicottero verso il versante francese, particolarmente scosceso e l'impatto contro le rocce è avvenuto nell'area indicata dal cerchio rosso nell'immagine che segue

Foto 11: area e traiettoria di caduta, posizione finale sul nevaio del corpo del maestro di sci (su supporto Google Earth Pro).

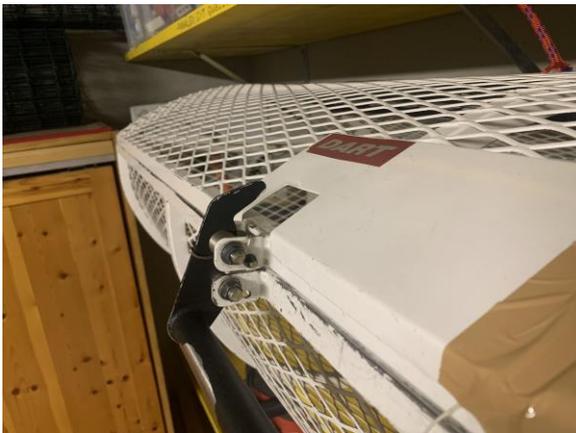
Il probabile punto di aggancio è rappresentato dal leverismo anteriore di chiusura del *basket*, che comunque non presenta alcuna deformazione nelle sue parti sporgenti.

Foto 12: chiusura lato anteriore *basket*.

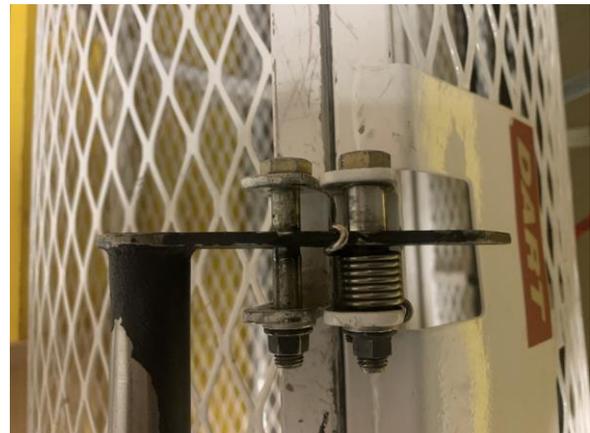
Foto 13: particolare chiusura lato anteriore *basket*.

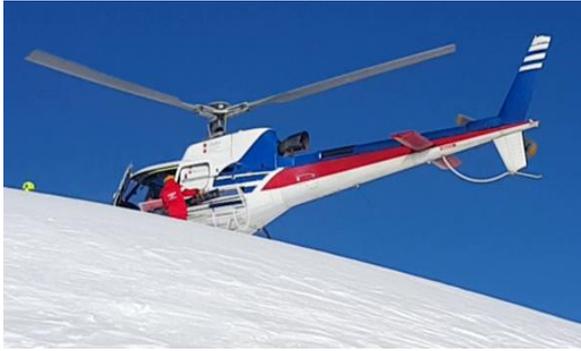
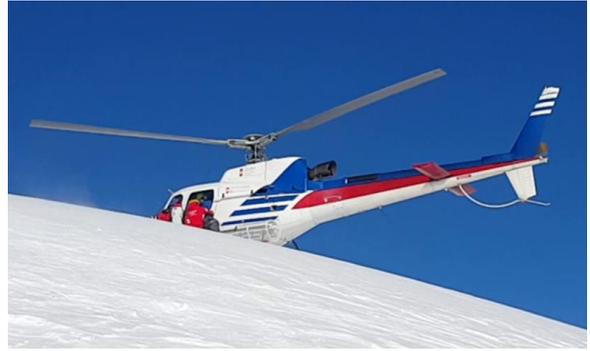
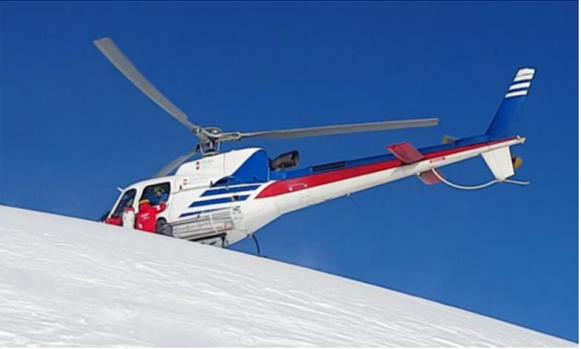
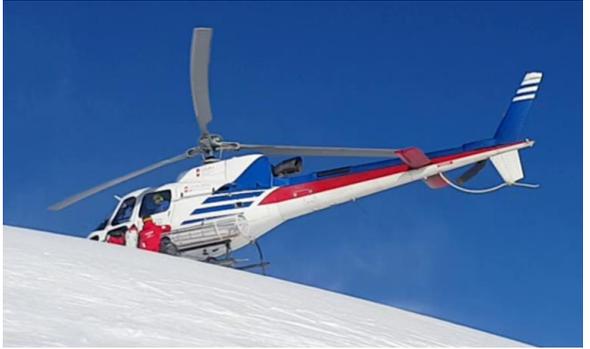
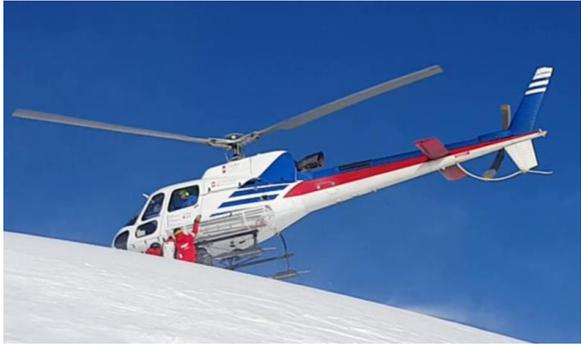
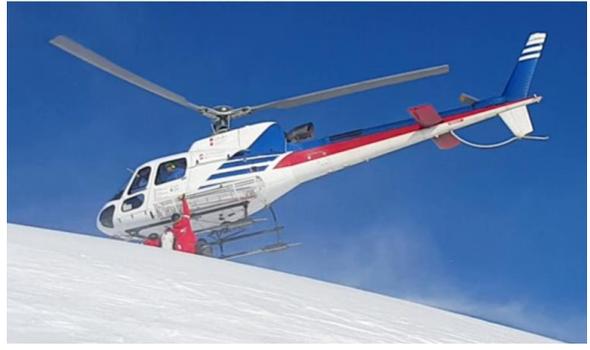
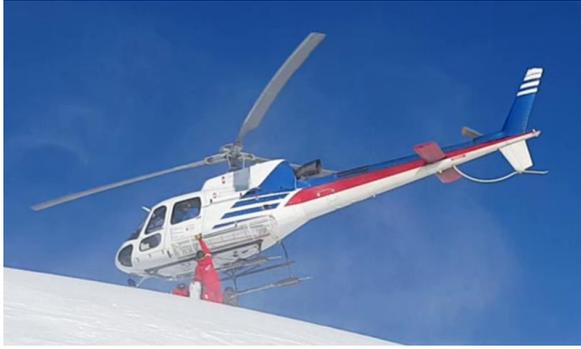
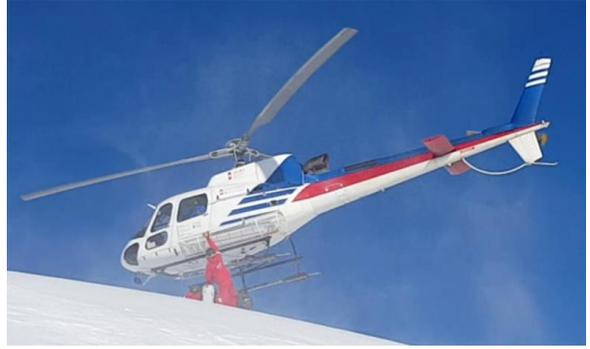
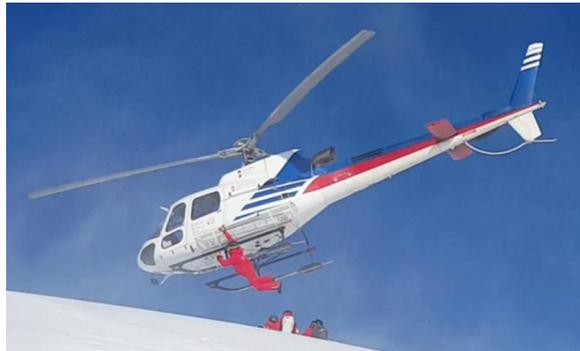
Di seguito sono riportati alcuni fotogrammi, che vanno dallo sbarco del maestro di sci/*task specialist* e dei 3 sciatori al decollo dell'elicottero con il maestro di sci/*task specialist* che rimane agganciato al *basket*.

Le immagini parrebbero mostrare un continuo contatto visivo fra il *task specialist* imbarcato e il maestro di sci/*task specialist* a terra durante le operazioni di chiusura della porta e nella fase iniziale del decollo.
