# **RELAZIONE D'INCHIESTA**

## **INCIDENTE**

**Lange Antares 23E marche di identificazione D-KVLS,  
in località Val di Fua, Borgorose (RI),  
8 agosto 2021**

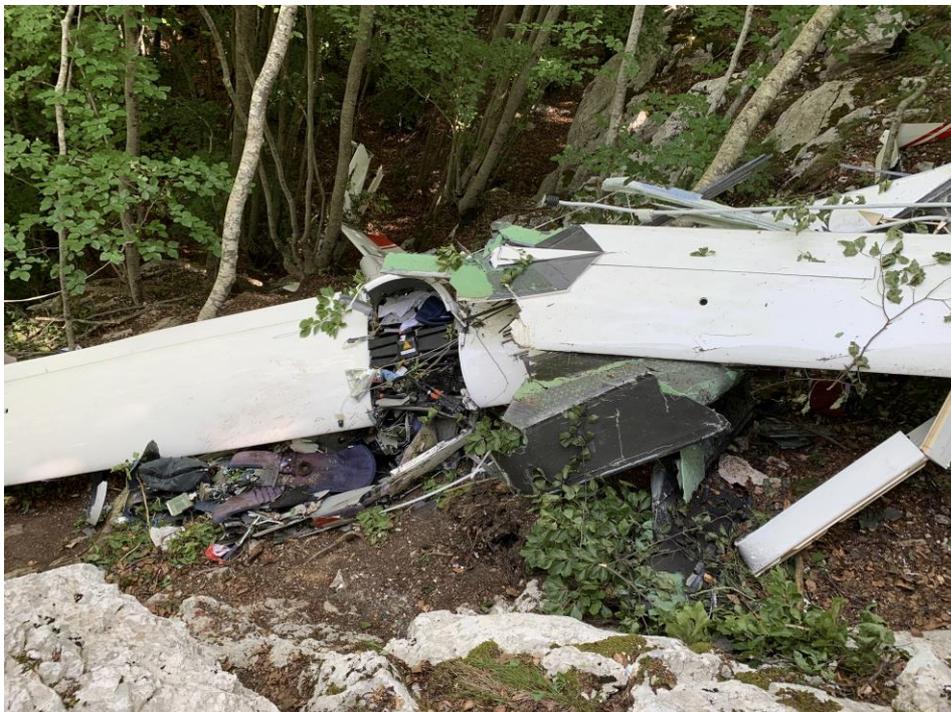
Il relitto si presentava concentrato nella zona di arresto finale, a circa 40 m dalla cima della parete montuosa e mostrava estesi danneggiamenti nella parte frontale. Quest'ultima, tuttavia, è stata ulteriormente scomposta nell'opera di estrazione del pilota da parte dei soccorritori. In tale contesto, anche le cinture di sicurezza sono state tagliate. Al momento della effettuazione del sopralluogo operativo ANSV, la mattina seguente al giorno dell'incidente, la parte anteriore dell'aliante si mostrava completamente distrutta (foto 2). Le semiali apparivano disassate rispetto all'asse longitudinale dell'aeromobile. In particolare, la semiala sinistra era in posizione avanzata e quella destra leggermente arretrata. Entrambe le semiali erano inoltre ruotate in senso orario rispetto all'asse trasversale: il bordo di attacco verso il basso e quello

La parte frontale del D-KVLS si è completamente distrutta nell'incidente, mentre la struttura alle spalle del pilota ha subito danneggiamenti di entità molto minore. In base agli ultimi dati di velocità verticale registrati, è possibile ritenere che l'impatto abbia ecceduto le decelerazioni richieste dalla certificazione ed i margini di sicurezza ottenuti con la progettazione e realizzazione dell'aliante; tuttavia, non è disponibile un dato reale della decelerazione subita all'impatto e non sono quantificabili gli effetti che possano aver avuto l'interferenza con gli arbusti o una eventuale azione posta in essere dal pilota negli istanti immediatamente precedenti l'impatto. Pertanto, in assenza di test sperimentali specifici, non è escludibile che la progettazione e produzione degli alianti possa essere tale da non garantire i margini di sicurezza calcolati. Lo stesso costruttore cita a riferimento la progettazione e produzione delle monoposto da Formula 1, le quali subiscono tipicamente estensivi *crash test* a valle di accurata progettazione e produzione. Quindi, a sicuro vantaggio della sicurezza del volo, parrebbe opportuna l'introduzione di test sperimentali in ordine alla resistenza strutturale degli alianti in relazione al requisito di *emergency crash landing*.

Foto 2: parte frontale del D-KVLS dopo l'incidente.

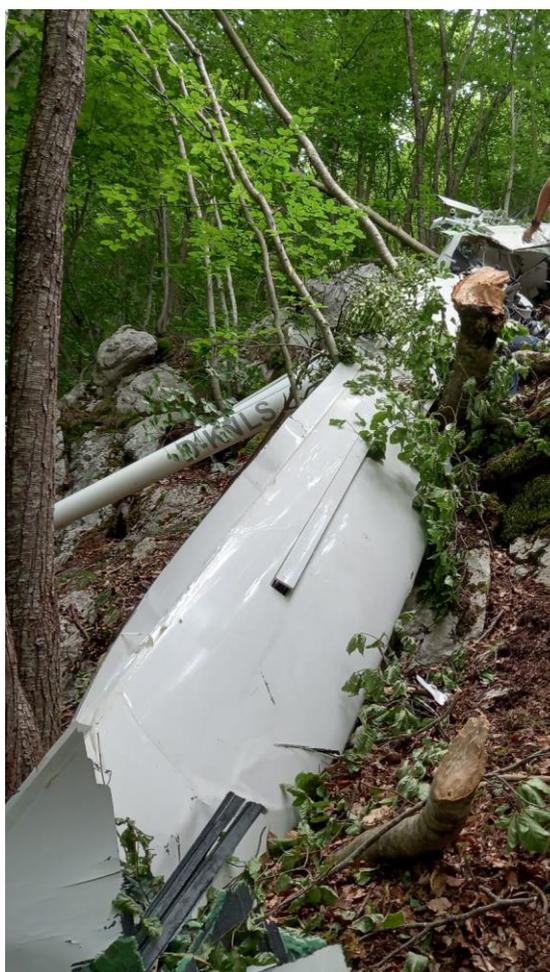
d'uscita verso l'alto. Il tronco di coda (foto 3) si mostrava rotto e parzialmente separato, verosimilmente a causa dell'interferenza del piano orizzontale con l'arbusto su cui risultava adagiato all'atto del sopralluogo. Il piano verticale di coda era apparentemente integro. I pannelli del motore erano parzialmente aperti, ma il motore represso. La estremità della semiala destra era completamente distrutta. Inoltre, in prossimità, era visibile un netto segno di interferenza del bordo di attacco con il tronco di un albero (foto 4). L'*airbrake* era leggermente estratto. La semiala sinistra mostrava anch'essa evidenti danneggiamenti e segni di interferenza con arbusti sul bordo di attacco (foto 5). I flap di entrambe le semiali apparivano repressi.

Foto 4: segni di interferenza tra arbusti e semiali del D-KVLS.

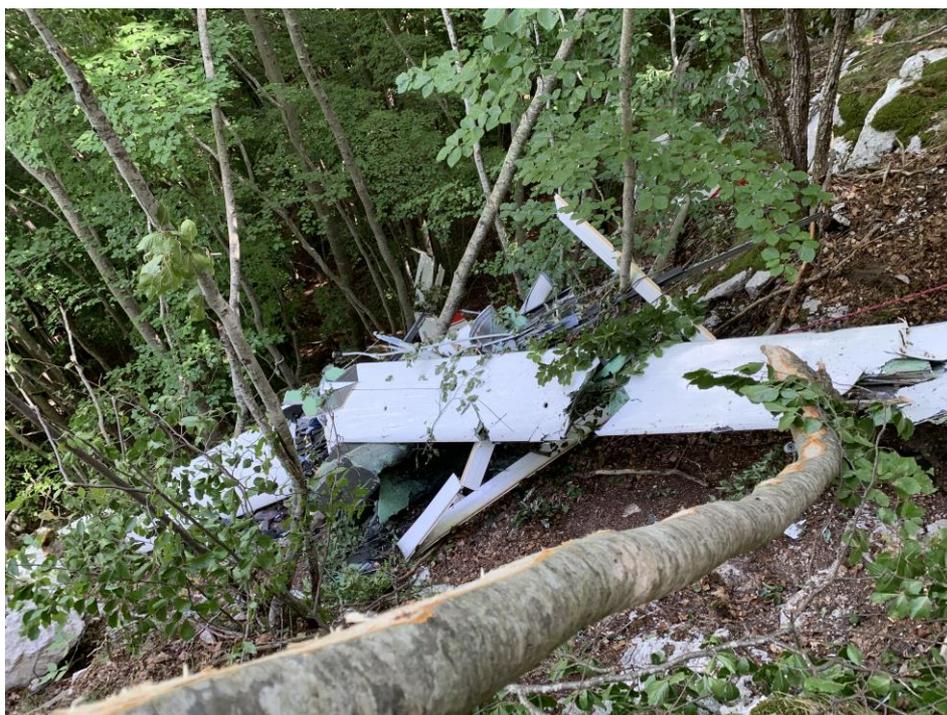
Foto 5: segni di interferenza tra arbusti e semiali del D-KVLS.

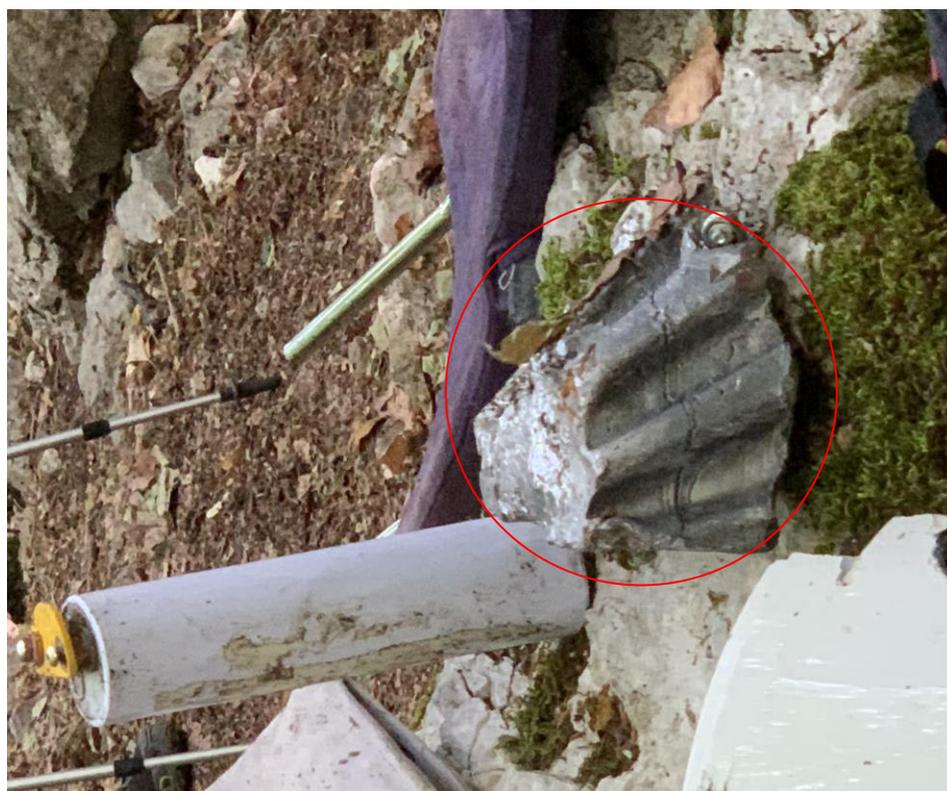
Nelle vicinanze del relitto, più in basso, sono stati rinvenuti alcuni reperti di massa concentrata, verosimilmente proiettati per inerzia nella posizione finale di ritrovamento. Tra questi, alcune parti delle batterie di alimentazione del motore elettrico e la massa di bilanciamento posta nel *nose cone* dell'aliante (cerchio in foto 6). Quest'ultima (priva di ogni residuo di resina e con superfici irregolari, forse ascrivibili a deformazioni da impatto) non appariva rotta e mancante di parti. Non è stato possibile effettuare una verifica dimensionale, in quanto la documentazione del costruttore risulta rappresentativa, ma non costituisce un vero e proprio schema quotato di riferimento. La massa del *nose cone* è stata però sottoposta a pesata, riscontrando poco meno di 8,5 kg a fronte degli 11,98 kg previsti in assenza della resina di vincolo. La massa non risultava magnetica, fatta eccezione per la parte superiore dove era incastonato un bullone metallico, verosimilmente da considerarsi residuo da processo di fusione. È stato individuato il *trimbox*, ma questo risultava rotto (foto 7); nei resti del relitto non sono stati ritrovati oggetti assimilabili alle *trimmasse* eventualmente contenute nel *trimbox*.

dal costruttore, circa 11,98 kg, contro i quasi 8,5 kg effettivi riscontrati. Non si può escludere che la massa del *nose cone* sia andata danneggiata nell'impatto, con perdita di parte della stessa. Ad ogni modo, l'assenza di disegni costruttivi quotati non ha permesso una verifica dimensionale, in aggiunta al fatto che non sono stati trovati frammenti associabili ad una o più parti eventualmente distaccatesi. Inoltre, il pilota, nel periodo in cui è occorso l'incidente, pesava (secondo quanto riferito dai suoi familiari) circa 70 kg, per cui, anche considerando il vestiario e il paracadute, difficilmente avrebbe raggiunto un peso complessivo superiore ai 78 kg, quando per il bilanciamento il costruttore aveva considerato 80 kg di peso. Le condizioni di assenza delle *trimmasse*, il peso effettivo della massa laminata nel *nose cone* inferiore a quello previsto e il peso effettivo del pilota equipaggiato inferiore a quello previsto verrebbero ritenuti probabili sulla base delle evidenze raccolte, ancorché non incontrovertibili. Nell'ipotesi che le predette situazioni si siano effettivamente realizzate in tutto o in parte, il centraggio dell'aliante avrebbe potuto trovarsi ai limiti o fuori dei limiti previsti, ma in ogni caso con baricentro arretrato. Tale condizione avrebbe portato l'aliante ad avere potenzialmente migliori caratteristiche di salita in termica, ma peggiori caratteristiche di stabilità in condizioni ai limiti dello stallo, nonché, come testimoniato anche dalla procedura del costruttore, per l'uscita dalla vite, potendo indurre un comportamento oscillatorio intorno all'asse del *pitch* durante la vite stessa. Tale comportamento sembrerebbe coincidere con quanto riferito dal testimone 1, descrivendo la caduta dell'aliante «a foglia morta».

Foto 6: elementi di massa concentrata, tra cui la massa laminata nel *nose cone*.

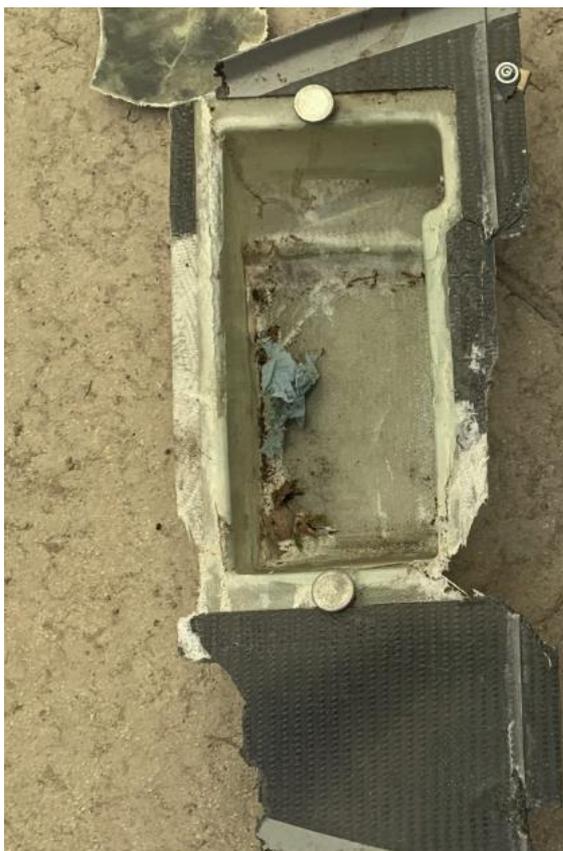
Foto 7: trimbox del D-KVLS.

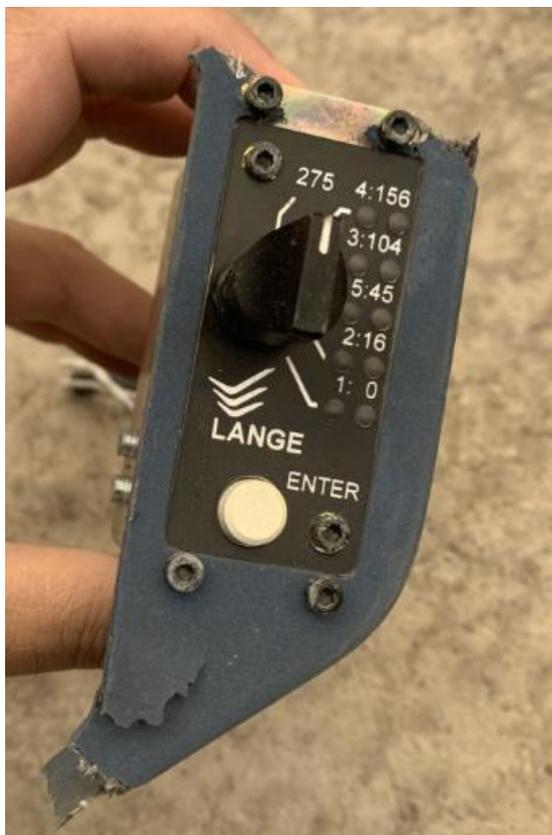
È stato inoltre individuato il WCM, indicante la condizione di carico d'acqua con le valvole del sistema *all closed* (foto 8), corrispondente ad un carico di acqua compreso tra 156 l e 247 l.

Foto 8: WCM e relativo settaggio.

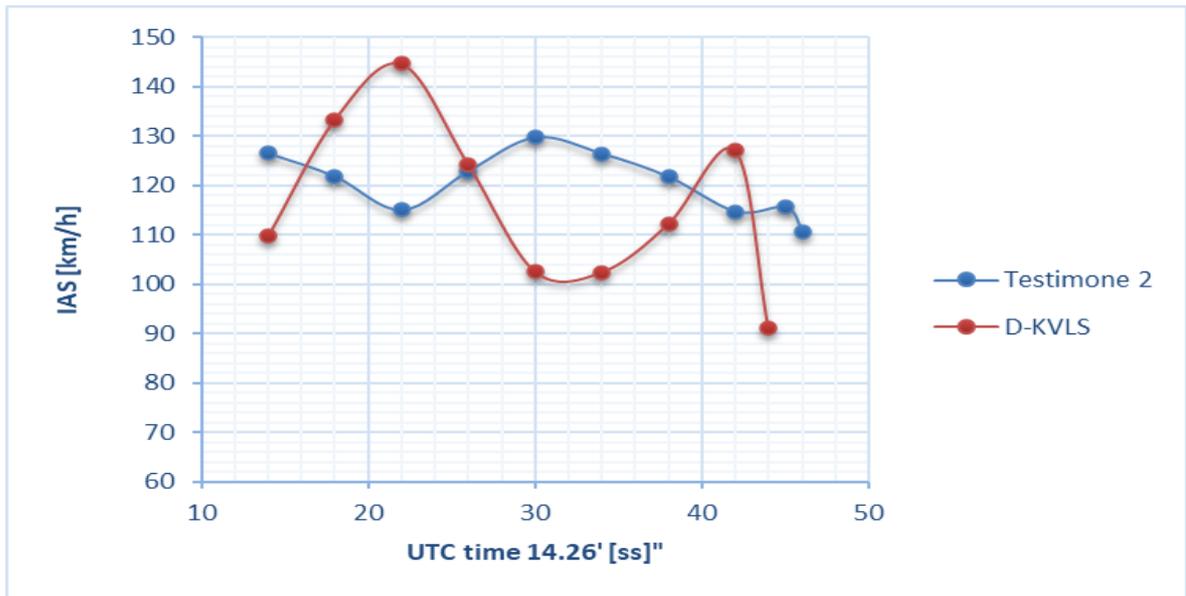
Per il D-KVLS, negli ultimi 26 s di volo, escludendo i dati degli ultimi 4 secondi, si rilevavano valori di velocità media molto simili, intorno ai 120 km/h di IAS e circa 128 km/h di GS, ma molto più variabili: anche in questo caso, l'andamento era associabile ad una sinusoide (IAS valore massimo 144,7 km/h, valore minimo 102 km/h, figura 5 in rosso). Inoltre, il guadagno di quota non era costante (figura 6 in rosso). In particolare, a partire dal tempo 14.26.14", quando il D-KVLS aveva pressoché direzione Nord, si rilevava l'inizio di una perdita di velocità, a cui seguiva, alle 14.26'18", l'inizio di perdita di quota, quando l'*heading* era 68° e l'aliante era pressoché al centro della vallata durante il primo giro di spirale. Dopo 4 s, alle 14.26'22", l'aliante perdeva circa 30 m. Nel medesimo lasso di tempo si osservava la IAS aumentare da circa 130 km/h fino a circa 140 km/h al momento della massima perdita di quota ed a quasi 150 km/h pochi istanti dopo. Ancora successivamente, la IAS tornava a valori prossimi ai medi e, nel giro di ulteriori 4 s, alle 14.26'26", il D-KVLS riprendeva la quota che aveva alle 14.26'18". Al secondo giro di spirale, alle 14.26'40", in prossimità del medesimo punto in cui era avvenuta la perdita di quota nel giro precedente, gli apparati registravano l'inizio di una nuova perdita di quota e aumento di velocità, simili a quelli del giro precedente. La IAS, infatti, passava da circa 120 km/h (*heading* 38°) a circa 130 km/h alle 14.26'42", quando l'aliante aveva un *heading* di circa 67°, a fronte di una oscillazione di quota, che vedeva, dapprima, una perdita di circa 6 m, poi un recupero di circa 10 m dalle 14.26'40" alle 14.26'44". L'altitudine poi diminuiva bruscamente nei secondi successivi fino al termine della registrazione alle 14.26'46", dove l'altitudine registrata era coerente con la posizione finale al suolo dell'aliante. Il D-KVLS, prima di entrare in vite, compiva circa due giri di spirale sulla Val di Fua. L'altezza dal suolo variava in funzione, principalmente, dell'orografia sottostante e, nei limiti di precisione della registrazione, da oltre 150 m fino a pochi m quando l'aliante si avvicinava ai costoni della vallata. Al tempo 14.26'44", la velocità verticale era di circa -28 m/s. Alle 14.26'45", la velocità verticale registrata era di -50 m/s. Alle 14.26'46", ultimo secondo di registrazione, la quota era minima, coerente con il luogo di impatto, con dati di velocità nulli.

Figura 5: andamento delle velocità indicate del D-KVLS e dell'aliante del testimone 2.

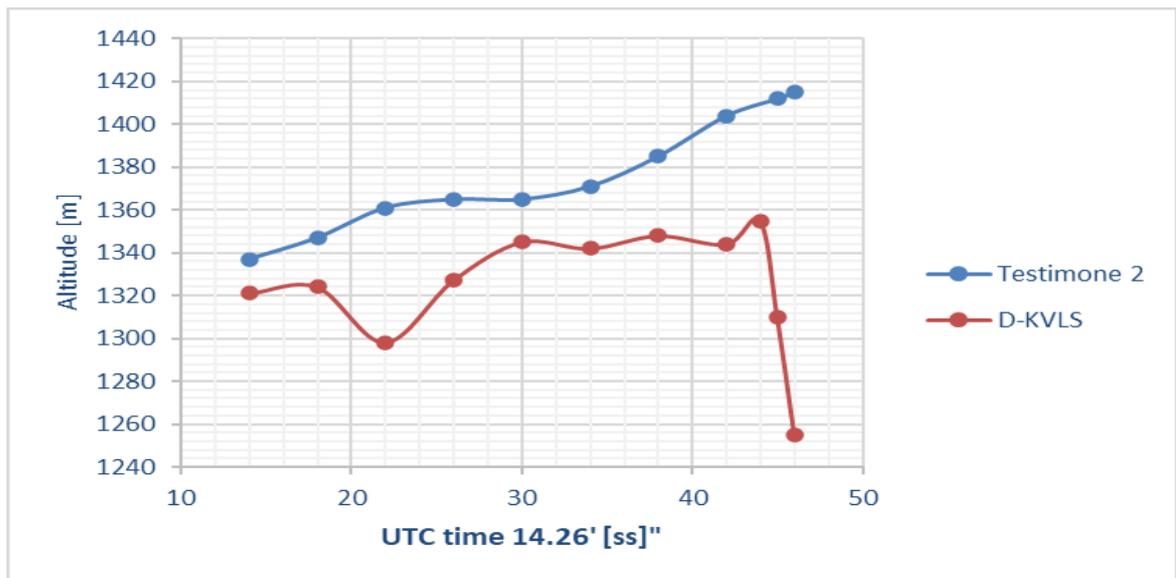
Dai dati di volo è evidente che, già nel primo giro di spirale volto al guadagno di quota, si sia verificato un notevole e improvviso calo di quota, in quel caso, però, controllato dal pilota del D-KVLS. Il successivo ingresso in vite sembrerebbe iniziare, come anche riportato dal testimone 2, in un punto coerente con l'inizio della prima perdita di quota. Tale aspetto parrebbe suggerire una condizione aerodinamica specifica verificatasi in quel punto della virata.

Figura 6: andamento delle altitudini del D-KVLS e dell'aliante del testimone 2.
