# **RELAZIONE D'INCHIESTA**

**INCIDENTE**  
**occorso all'aeromobile PC-12/47E marche di identificazione OE-EPH,**  
**aeroporto di Bolzano,**  
**19 aprile 2022**

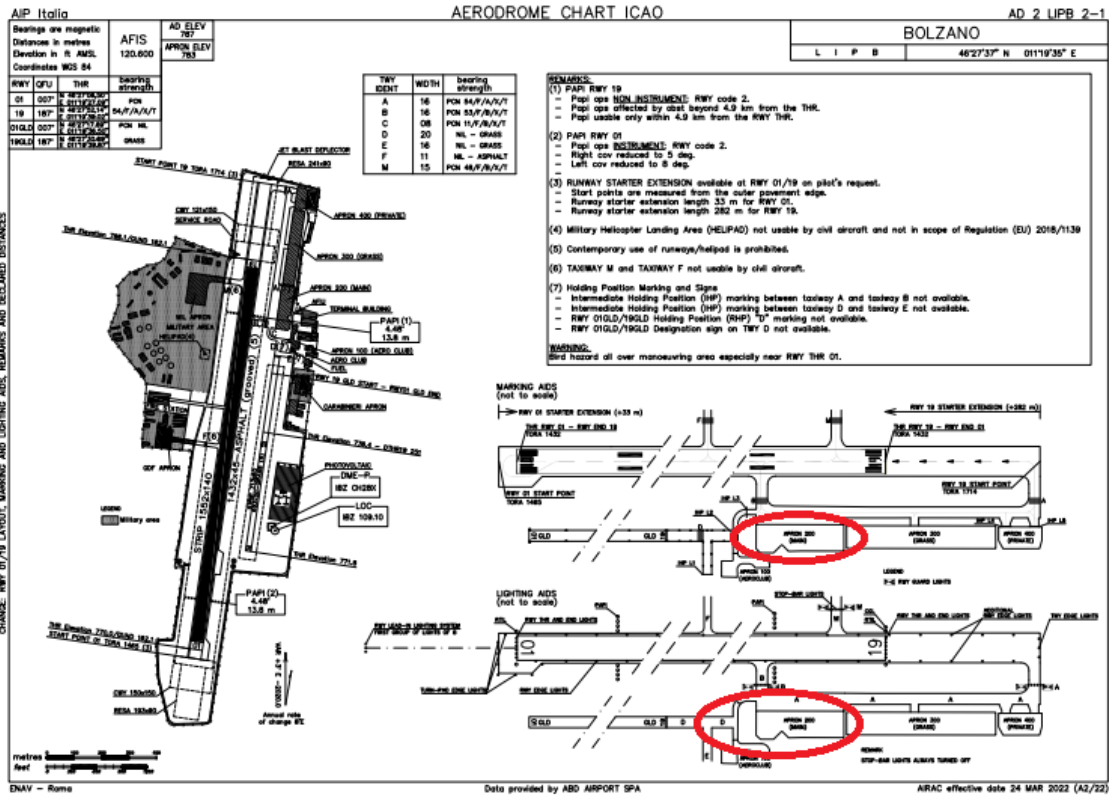
L'aeroporto di Bolzano (LIPB) è un aeroporto aperto al traffico turistico e commerciale, nazionale e internazionale. L'incidente è occorso in corrispondenza della piazzola di sosta numero 202, che si trova sul piazzale principale, il quale ha una copertura in cemento (figura 1)<sup>1</sup>.

Figura 1: il piazzale principale dell'aeroporto di Bolzano (cerchiato in rosso) sul quale è occorso l'incidente (fonte AIP Italia).

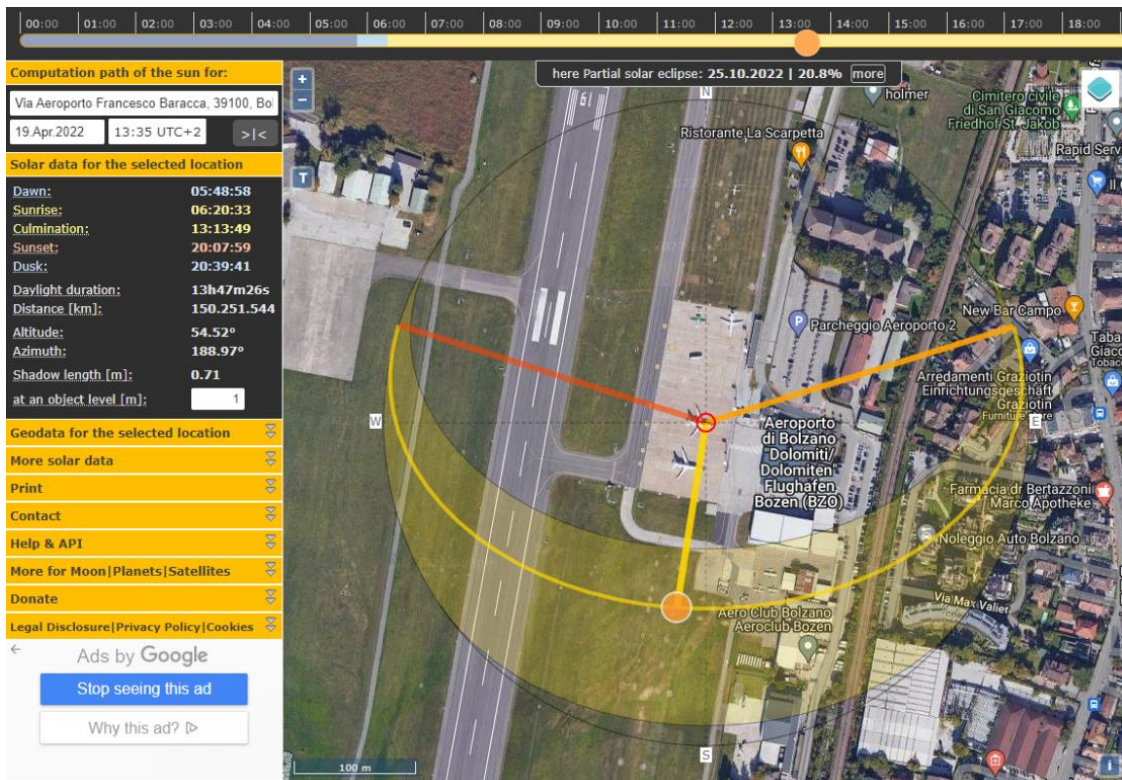
Le condizioni meteorologiche, il giorno dell'incidente, non presentavano criticità che possano aver concorso all'accadimento dell'evento. In particolare, al momento dell'evento, la visibilità era buona e non c'erano precipitazioni atmosferiche in atto. Il sole, al momento dell'incidente, era posizionato alla sinistra dell'operatore aeroportuale (figura 2), con una elevazione di circa 55 gradi, per cui non creava situazioni di abbagliamento nella direzione di avanzamento verso l'aeromobile.

stesso. In particolare, la visibilità era buona e la posizione del sole (al traverso sinistro rispetto all'operatore aeroportuale, con una elevazione di circa 55 gradi) non creava situazioni di abbagliamento nella direzione di avanzamento verso l'aeromobile.

Figura 2: posizione del sole al momento dell'incidente.

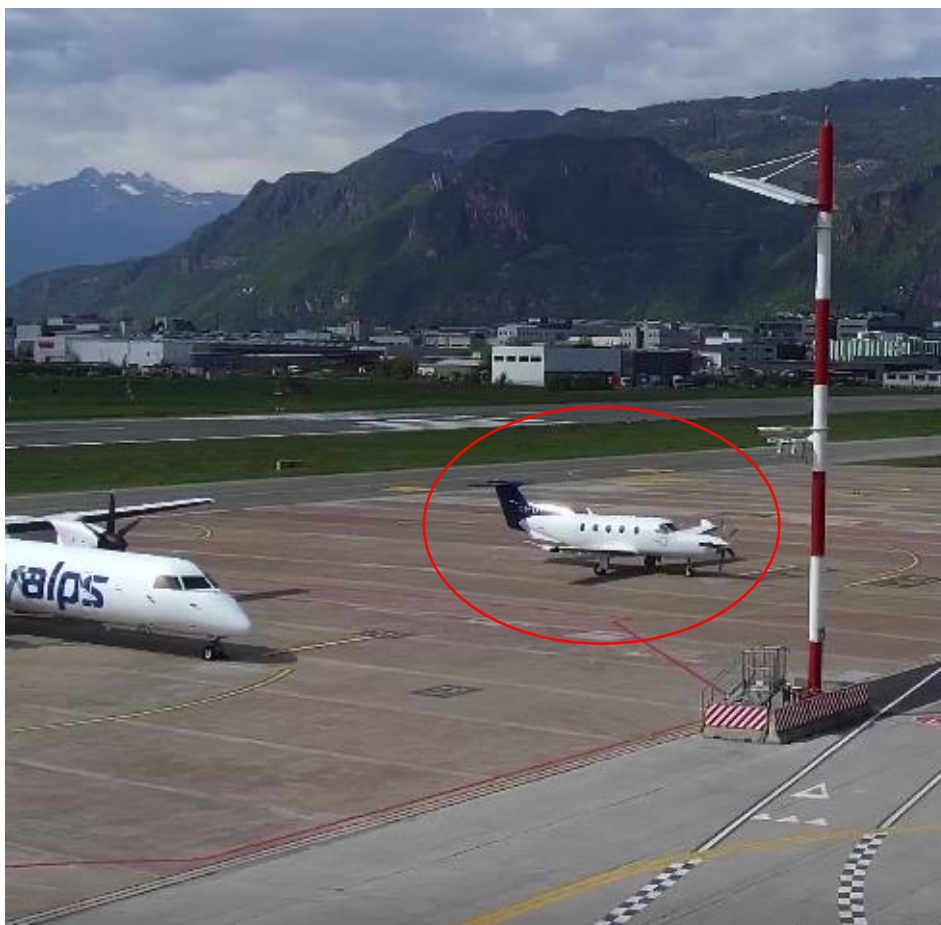
- l'OE-EPH rulla fino al parcheggio assegnato, arrendendosi sulla piazzola di parcheggio assegnata (*stand* 202);
- mentre l'aeromobile è fermo in piazzola, l'operatore aeroportuale si avvicina frontalmente allo stesso, portando i tacchi di parcheggio;
- il velivolo, mentre l'operatore aeroportuale si avvicina, ha sia le luci anticollisione sia quelle di navigazione ancora accese, mentre l'elica è in rotazione.

L'operatore aeroportuale, con l'OE-EPH in avvicinamento frontalmente alla piazzola di sosta 202, segnalava all'equipaggio di aver raggiunto tale piazzola. Si chinava quindi per raccogliere i tacchi di parcheggio da mettere al carrello anteriore dell'aeromobile e si dirigeva verso quest'ultimo. Egli si incamminava frontalmente verso il muso del velivolo, mentre l'elica era ancora visibilmente in rotazione e le luci di navigazione e quelle anticollisione ancora accese. A questo punto si chinava proprio in prossimità dell'elica per posizionare i tacchi al carrello anteriore, riportando le lesioni citate. Durante tutte le descritte operazioni egli indossava le cuffie antirumore, così come prescritto.

Foto 1: fotogramma tratto dal filmato della videocamera di sorveglianza aeroportuale; l'OE-EPH è appena arrivato alla piazzola di sosta 202, dopo pochi istanti avverrà l'incidente.

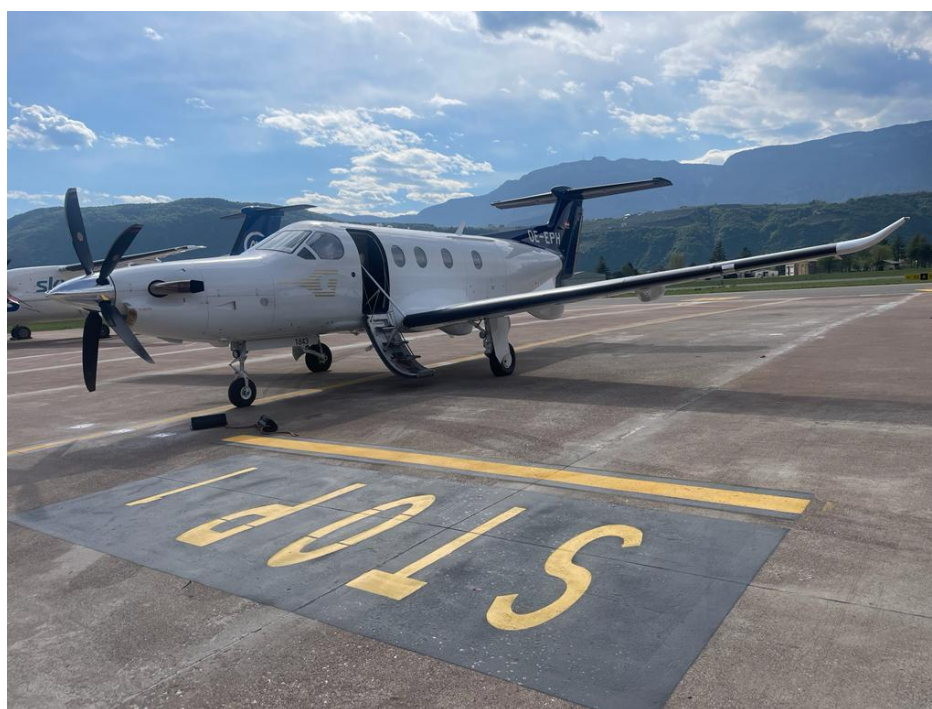
La causa dell'incidente è da attribuirsi all'area del fattore umano ed è sostanzialmente riconducibile alla inosservanza, da parte dell'operatore aeroportuale, delle prescrizioni contenute nella normativa vigente sull'aeroporto di Bolzano (*Regolamento di scalo e Manuale delle operazioni*). Tale inosservanza ha fatto sì che l'operatore aeroportuale entrasse in contatto con l'elica in movimento del velivolo, riportando lesioni gravi.

Foto 2: il Pilatus PC-12 marche OE-EPH nel luogo dell'incidente in cui una persona a terra ha riportato gravi lesioni.
