RELAZIONE D'INCHIESTA

INCIDENTE

**B&F Technik FK14 Polaris marche di identificazione D-MMLM,
Comune di Corropoli (TE),
28 luglio 2021**

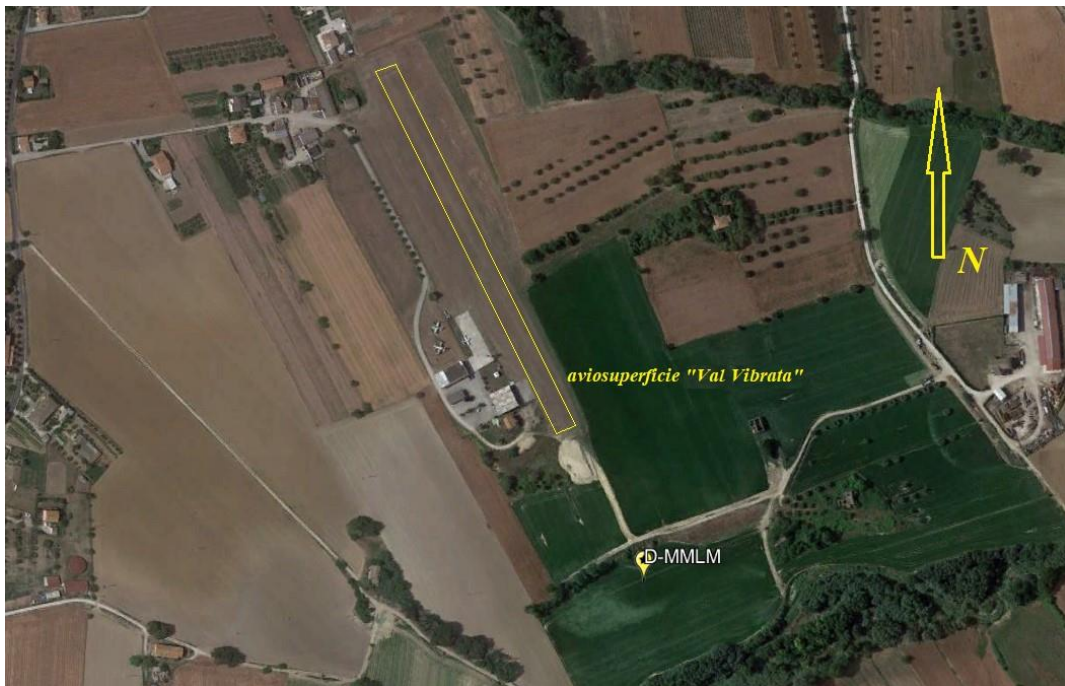
Il relitto dell'aeromobile veniva localizzato nei pressi dell'aviosuperficie "Val Vibrata", nel Comune di Corropoli (TE), circa 165 m a Sud-Est della testata RWY 32, su un terreno agricolo adiacente ad una strada secondaria, in coordinate 42°48'24.62" N 13°50'56.63" E (foto 1 in allegato "A"¹).

Foto 1: luogo dell'incidente (su supporto Google Earth).

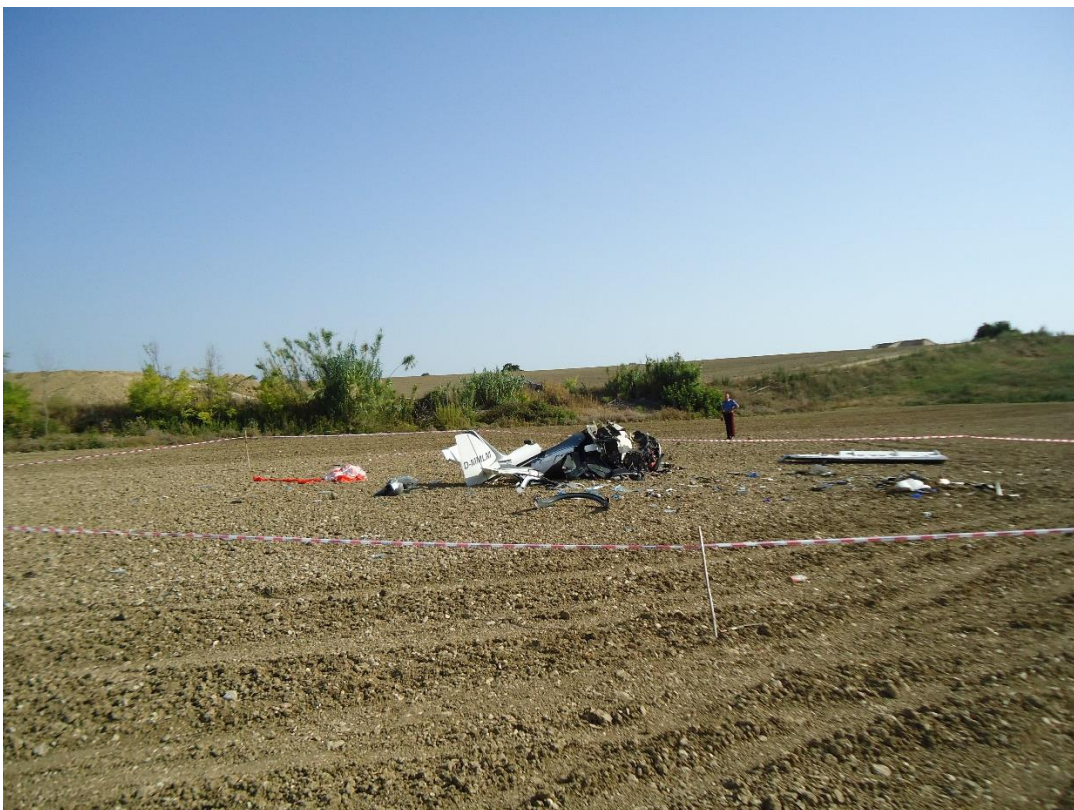
L'aeromobile veniva rinvenuto dai soccorritori nei pressi di una strada secondaria (foto 2); il luogo di ritrovamento, caratterizzato da terreno agricolo arato, risultava facilmente raggiungibile per mezzo della stessa strada e di una strada rurale adiacente.

Sono stati notati segni di contatto medio-pesante sul terreno provocati dall'aeromobile; in particolare, era evidente una buca, causata dall'impatto, di circa 2 m per 1 m, adiacente al relitto dell'aeromobile.

Foto 2: aeromobile D-MMLM nel luogo dell'incidente.

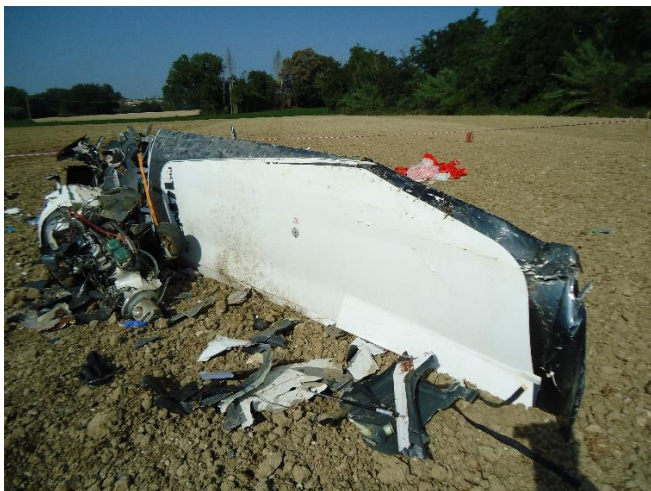
La semiala destra era mediamente integra, ancora solidale con la fusoliera, con danneggiamenti significativi sul bordo d'attacco e separazioni dei semigusci in composito, più evidenti verso la *tip*; i comandi di volo e le relative superfici mobili si presentavano sostanzialmente integri, con deformazioni da impatto (foto 5).

Foto 5 e 6: semiali destra e sinistra dell'aeromobile D-MMLM.

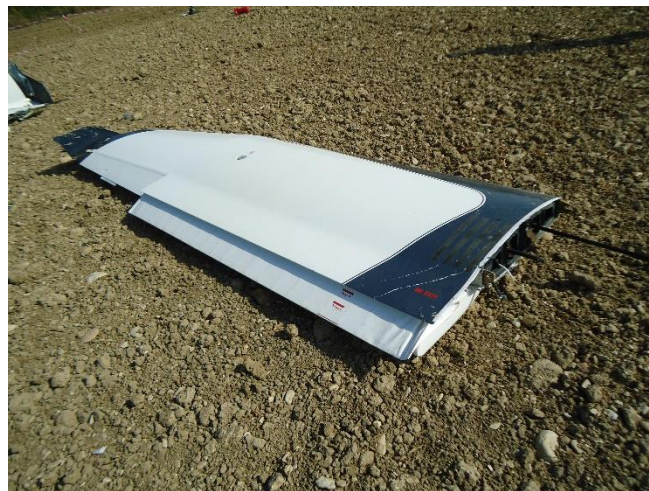
La semiala sinistra era sostanzialmente integra, separata dal velivolo in prossimità della giunzione con la fusoliera; i comandi di volo e le relative superfici mobili apparivano integri. La posizione dei flap appariva "intermedia" (foto 6).

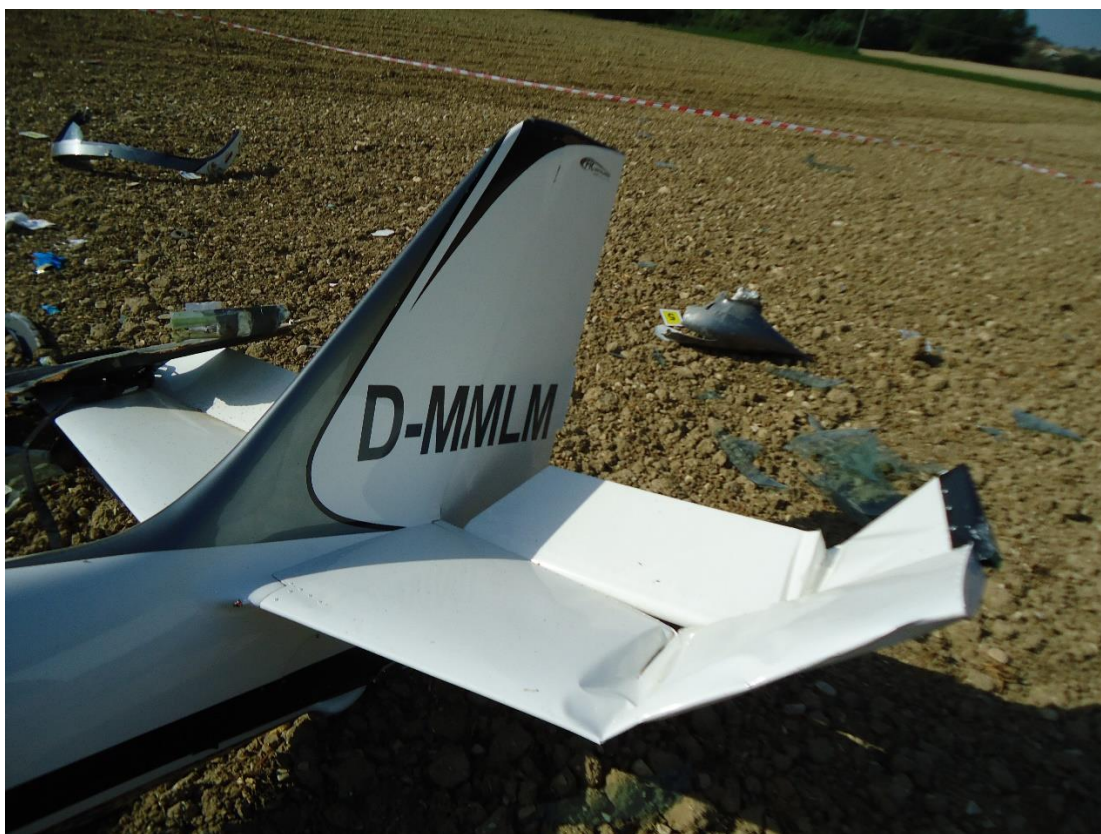
Gli impennaggi di coda, comprensivi delle parti mobili dei comandi di volo, erano sostanzialmente integri, sebbene con un'importante deformazione del timone di profondità sinistro, verosimilmente dovuta al movimento rotatorio impresso alla struttura dopo l'impatto; tali impennaggi si presentavano "staccati" dal tronco posteriore della fusoliera, ancorché ancora vincolati ad esso tramite i cavi e le aste dei comandi di volo (foto 7).

Foto 7: impennaggi di coda dell'aeromobile D-MMLM.
