# **RELAZIONE D'INCHIESTA**

**INCIDENTE**  
**occorso all'aeromobile**  
**Seamax M-22 marche di identificazione I-7608,**  
**in località Buccella (Vigevano, PV),**  
**14 febbraio 2021**

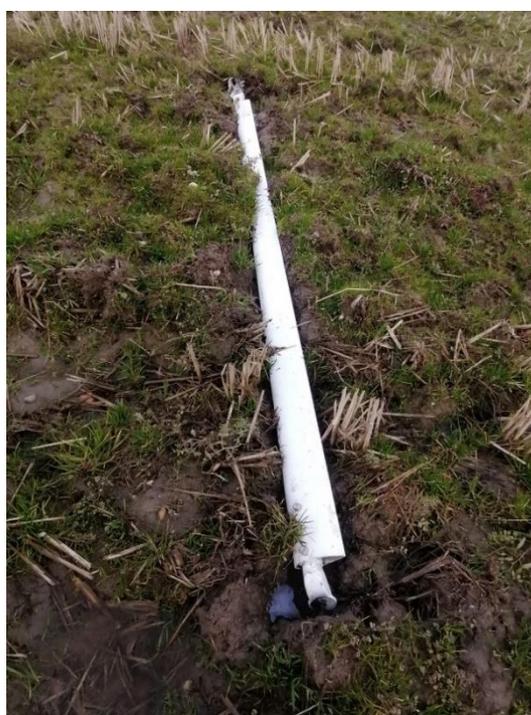
Foto 9: asta di controventatura della semiala destra nel luogo di rinvenimento.

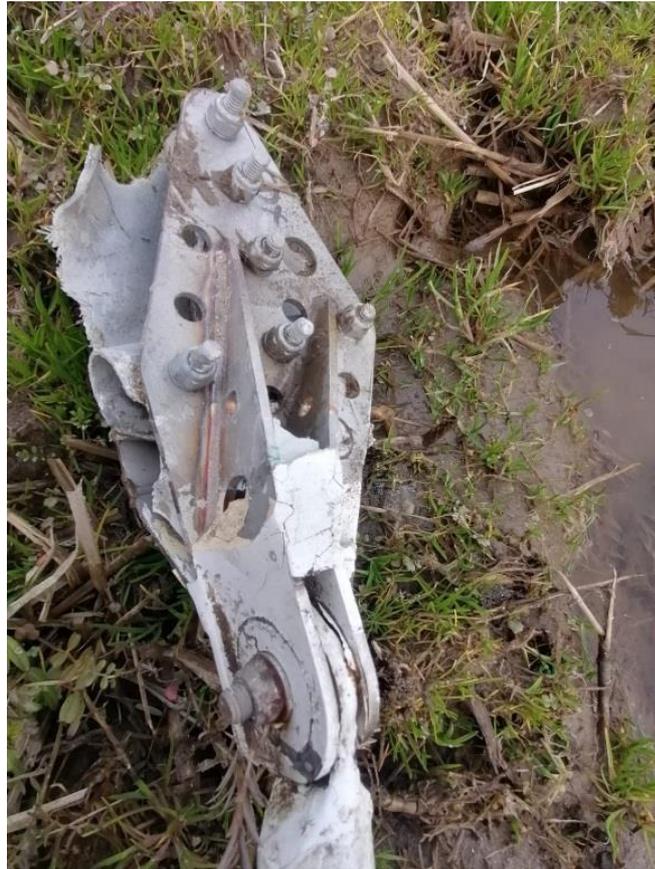
Foto 10: particolare dell'asta di controventatura della semiala destra: punto di attacco inferiore sradicato dalla fusoliera.

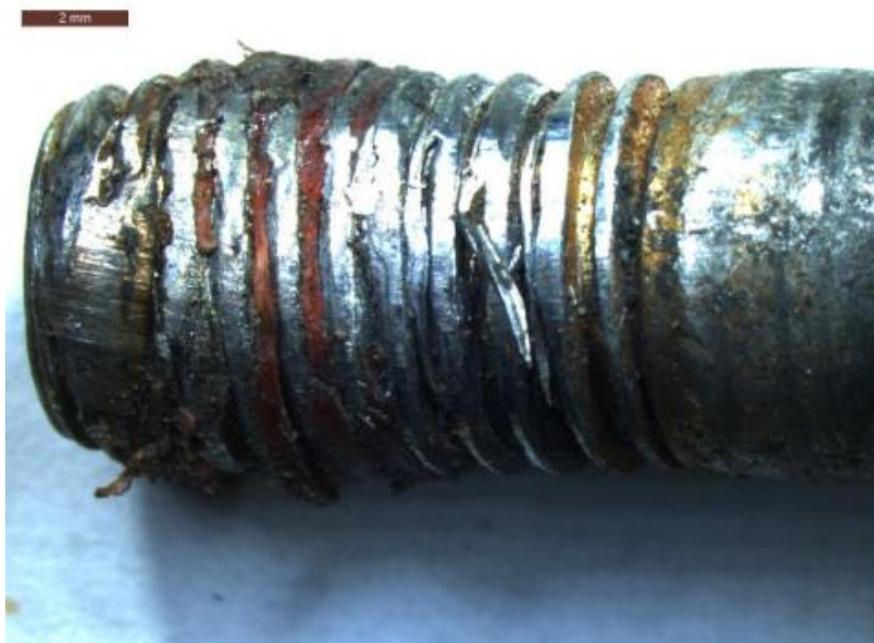
Foto 11: vista, al microscopio, della vite di fissaggio dell'asta di controventatura all'intradosso della semiala destra.

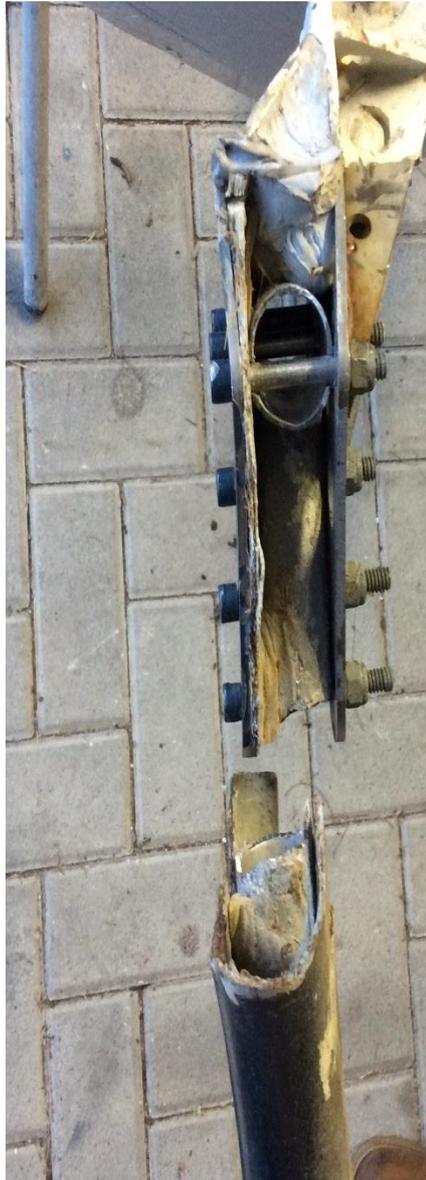
Foto 12: ovalizzazione del tubo di centina a seguito della pressione delle piastre imbullonate.

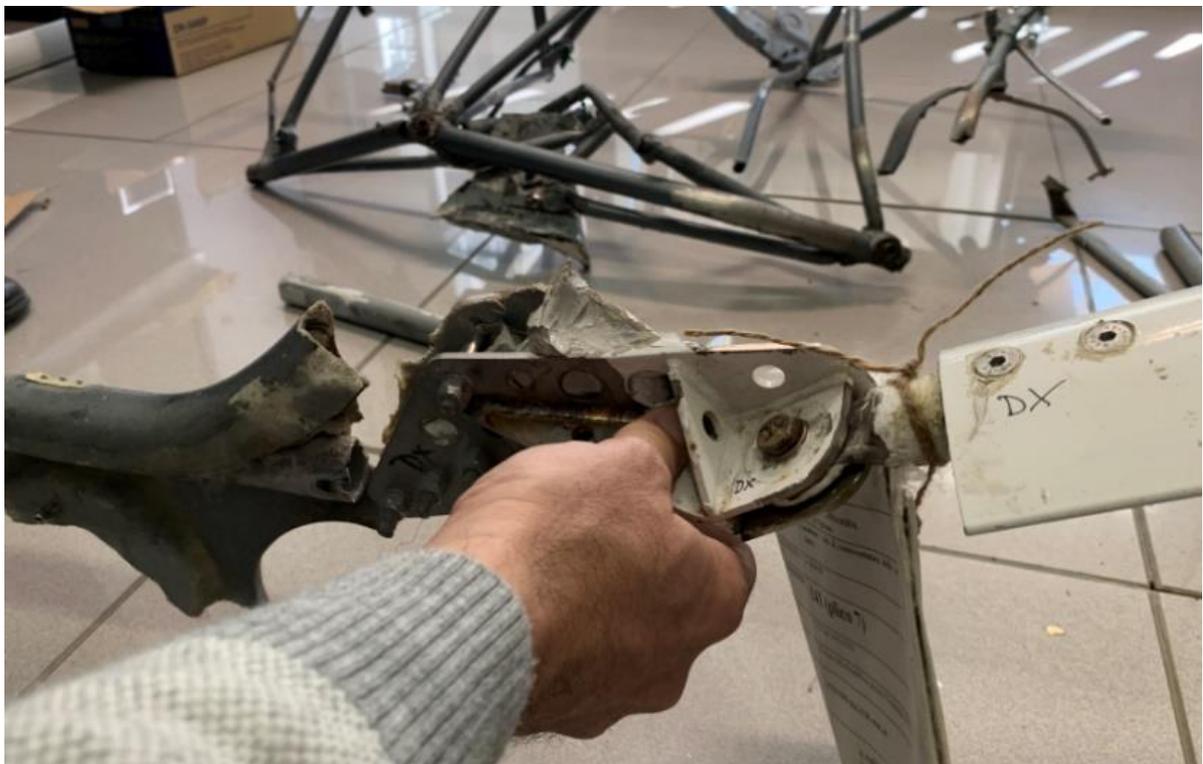
L'analisi metallurgica ha permesso di stabilire che il cedimento della semiala destra sia da associare alla presenza di estesa corrosione, anche passante, localizzata sul tubolare di alluminio costituente la centina inferiore. Ciò porta a ritenere che il cedimento strutturale abbia avuto origine nella centina stessa, inizialmente per rottura del tubo di alluminio sul lato destro; quest'ultimo, infatti, si presentava maggiormente affetto da attacco ambientale, ancorché risultasse corroso vistosamente anche il lato sinistro. Il cedimento del tubolare nel lato destro ha realisticamente indotto delle sollecitazioni anomale alla rimanente parte della struttura della semiala destra, fino al distacco della stessa. La presenza di sali nelle zone caratterizzate da corrosione delle superfici di rottura del tubolare fa ritenere che il fenomeno di deterioramento progressivo sia associabile alla presenza e stazionamento, in prossimità dei luoghi ove si è sviluppata la corrosione, di acqua salmastra.

Foto 14: centina interna attacco asta controventatura lato destro e piastra di attacco asta controventatura destra.

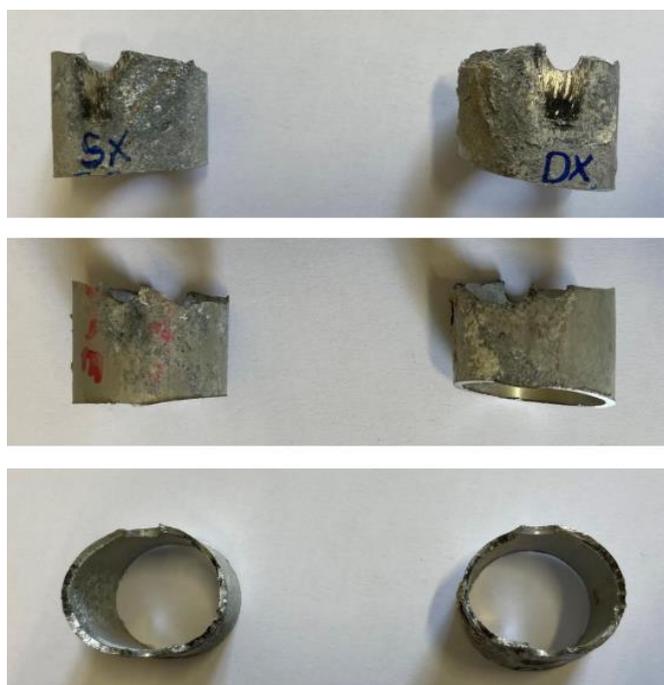
Sulla base delle immagini ottenute dallo stereo-microscopio e delle micrografie ottenute al microscopio elettronico a scansione si osserva un elevato grado di corrosione sui componenti terminali destro e sinistro della centina interna attacco montante, nella zona di rottura. Per entrambe le superfici di rottura, la corrosione, in alcune aree, risulta essere passante lungo la direzione dello spessore del tubo; tali aree sono di maggiore estensione sulla superficie di rottura relativa al componente destro (foto 22). L'analisi EDS nelle zone caratterizzate da corrosione ha evidenziato tracce di sali (figura 5 riferita alla zona di cattura evidenziata in foto 22). Ciò rende presumibile che il fenomeno di deterioramento progressivo possa essere associato alla presenza, in prossimità dei luoghi ove si è sviluppata la corrosione, di acqua salmastra. L'analisi EDS semi-quantitativa evidenzia, oltre all'alluminio come elemento base, la presenza di magnesio e silicio, collocando quindi tale lega nelle serie 6000 (AlMgSi), coerentemente con la specifica che prevede una lega del tipo 6060.

Foto 19, 20, 21: componente centina interna attacco montante. Superfici di rottura sezionate.

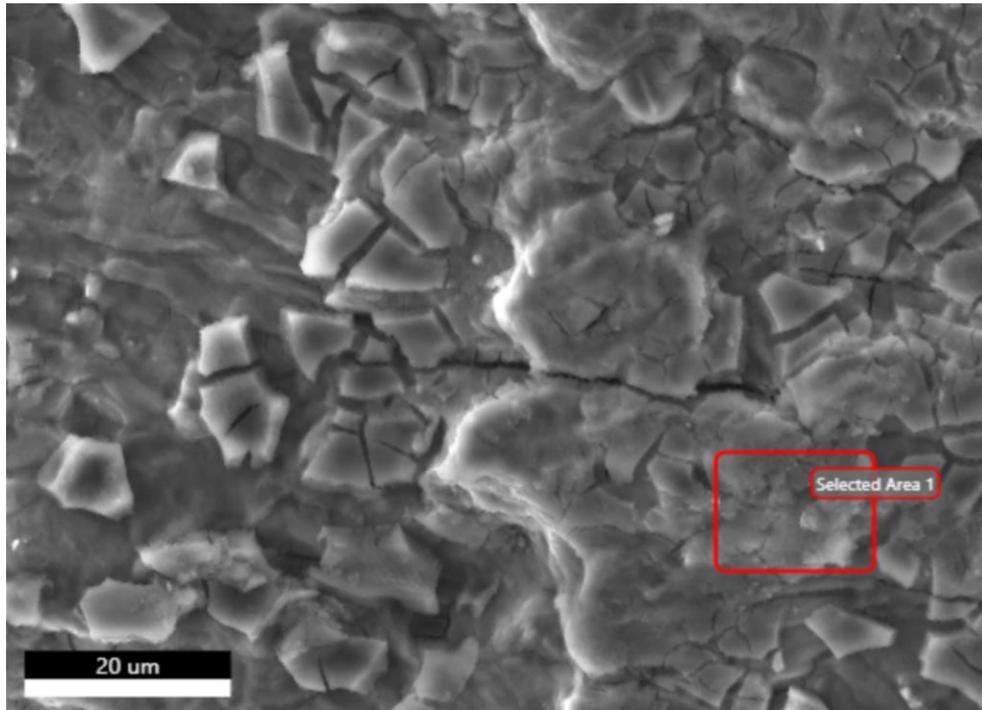
Alla luce di quanto sopra esposto, si ritiene che il cedimento strutturale della semiala destra sia stato innescato dalla insorgenza di fenomeni corrosivi sull'alluminio.

Foto 22: superficie di rottura centina interna attacco montante destro.

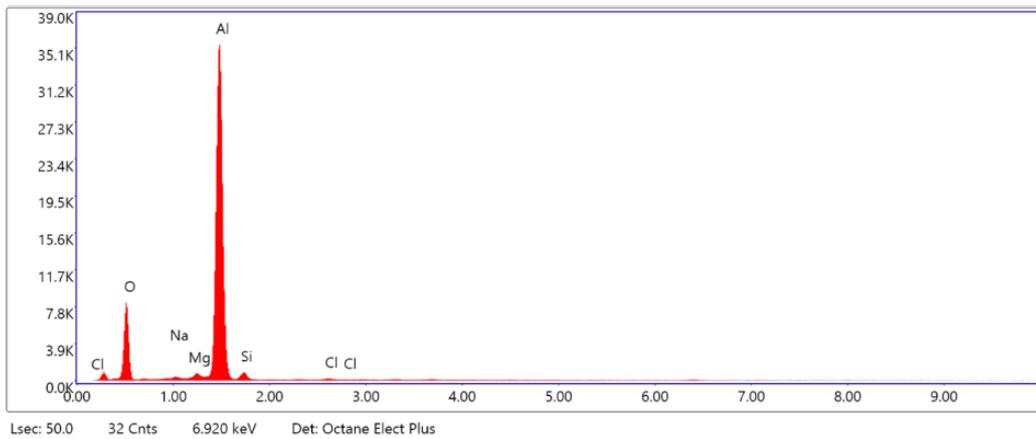
La copiosa presenza di sali riscontrata tramite l'analisi EDS sui tubolari in alluminio ha verosimilmente comportato l'insorgenza dei fenomeni corrosivi; tali fenomeni potrebbero non essere visibili da una ispezione visiva esterna, in quanto potrebbero verificarsi internamente al tubolare o in aree coperte dal materiale composito o nelle sedi dei bulloni.

Figura 5: analisi EDS riferita all'area evidenziata sopra.

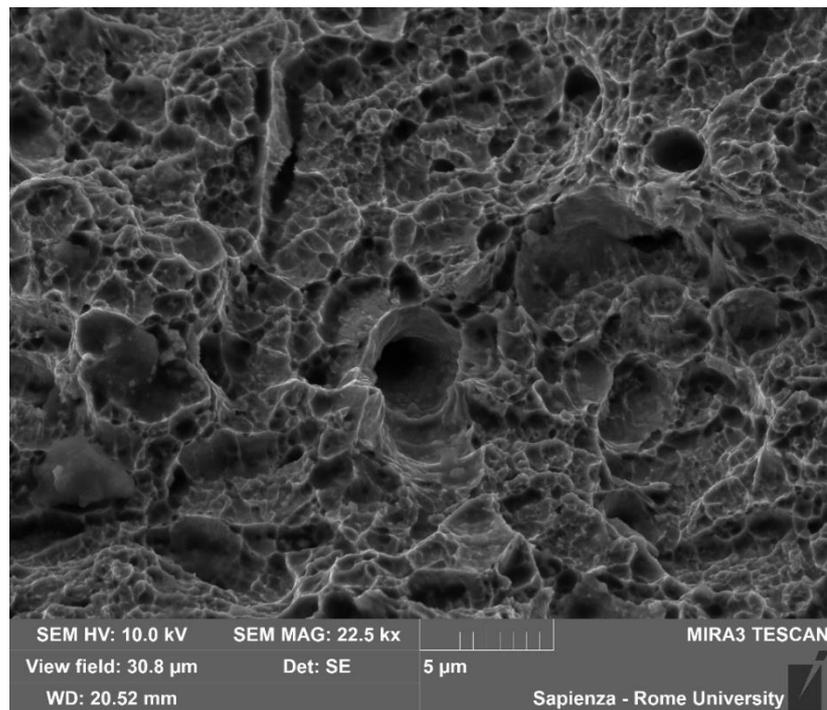
Foto 23: superficie di rottura *T-shape connection*, microbuche da sovraccarico.

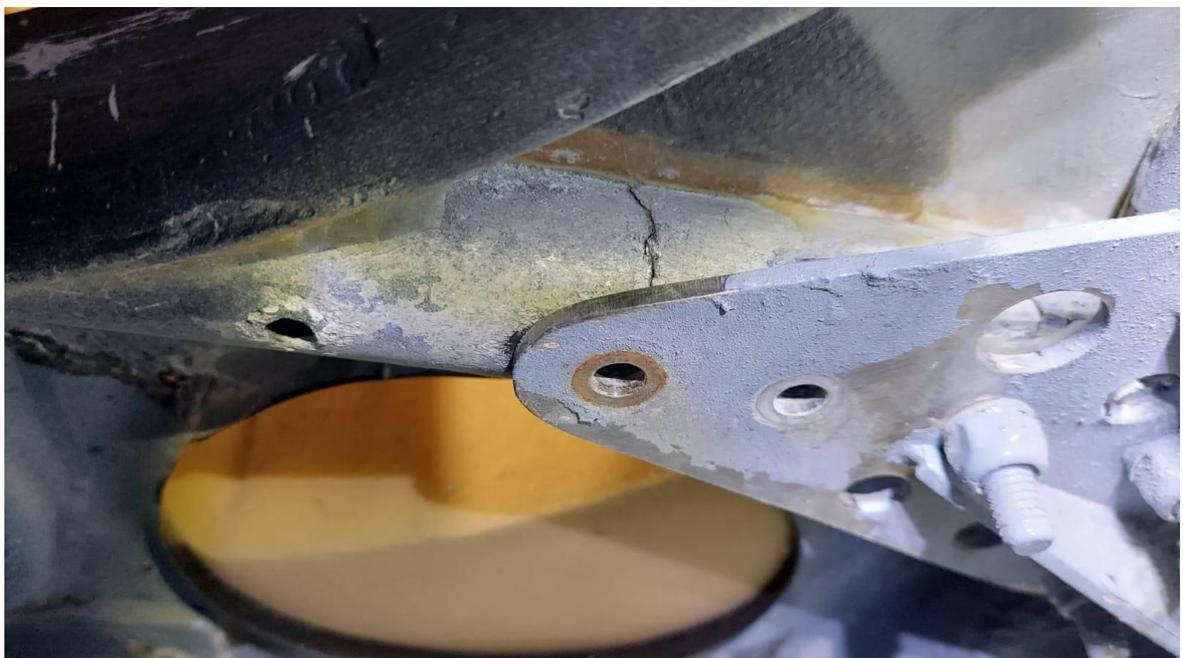
Foto 24: frattura del tubolare di alluminio della centina in corrispondenza del bullone di fissaggio delle piastre di attacco dell'asta di controventatura, riscontrata su un aeromobile Seamax M-22 italiano dopo l'incidente all'I-7608.

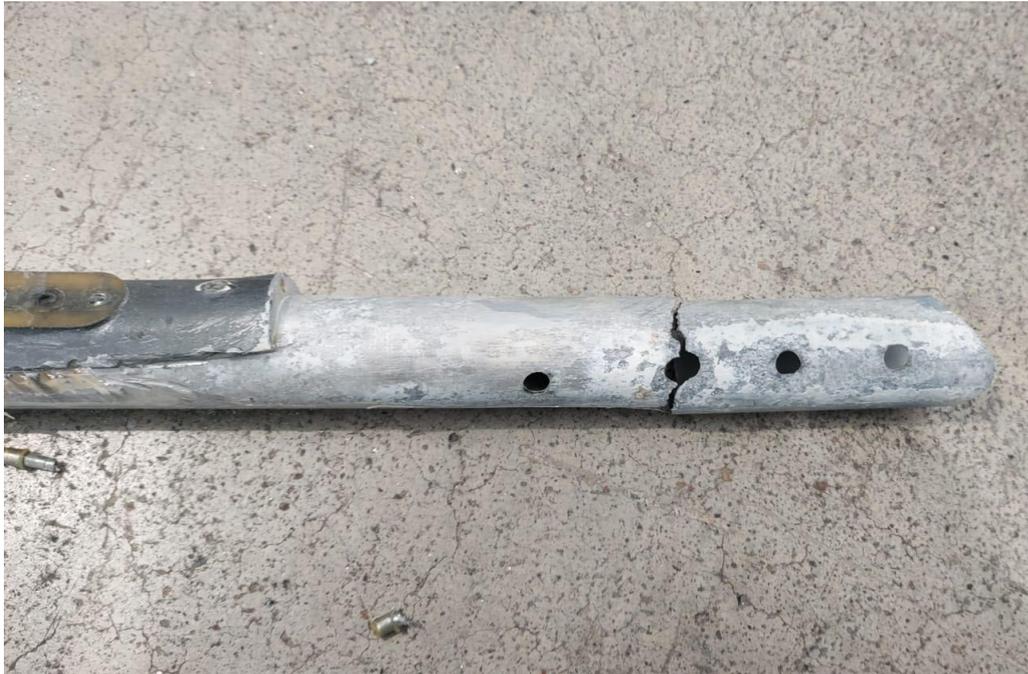
Foto 25: frattura del tubolare di alluminio della centina in corrispondenza del bullone di fissaggio delle piastre di attacco dell'asta di controventatura, riscontrate su un aeromobile Seamax M-22 italiano dopo l'incidente all'I-7608.

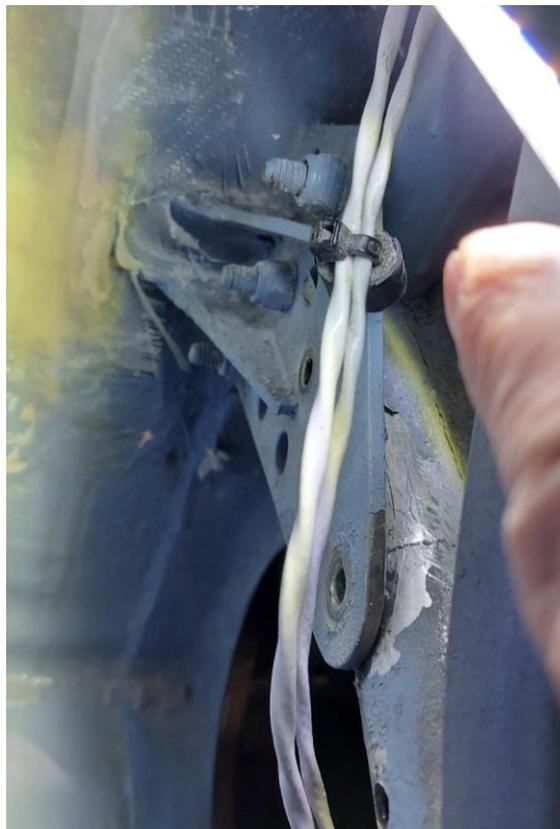
Foto 26: frattura del tubolare di alluminio della centina in corrispondenza del bullone di fissaggio delle piastre di attacco dell'asta di controventatura, riscontrate su un aeromobile Seamax M-22 italiano dopo l'incidente all'I-7608.

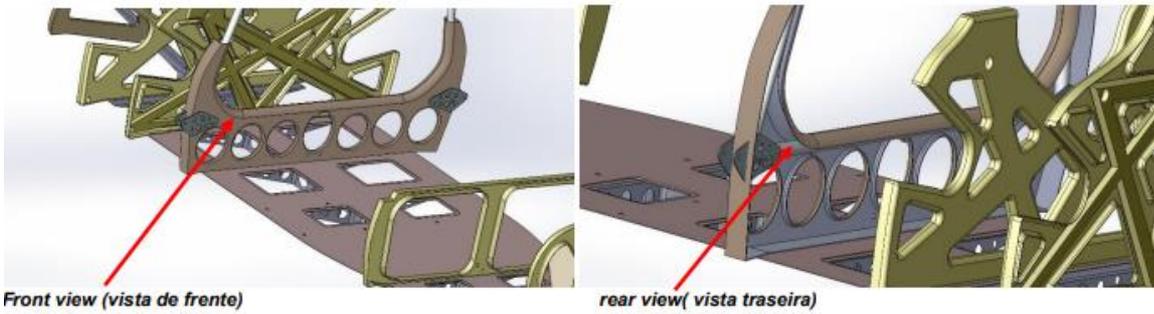
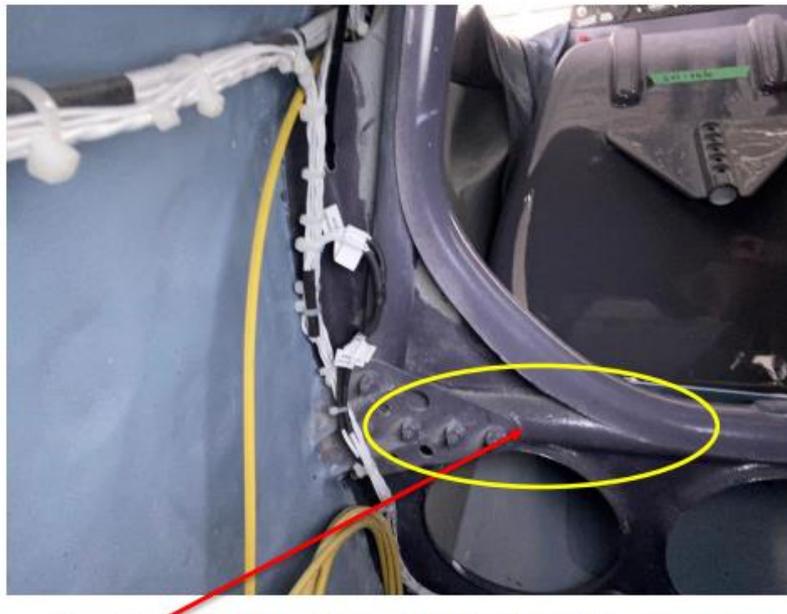
View of the tube installed on the aircraft (Vista to tubo instalado na aeronave)

The aluminum tube, inside station 3 (where wing struts fittings are attached) and used to stiff section 3, show a crack over the tube starting from last of the three holes, during an inspection. Besides the fact that this tube does not carry all the lift loads, is important to be kept in perfect conditions.

Inspect general conditions of this tube, regarding corrosion or eventual cracks.

- a) General condition of the tube
- b) Signals of cracks near the bolts holes.
- c) Oxidation signs
- d) Is recommended to remove all interior of airplane, as seats and fairings, to be easy to access.
- e) During the inspection, if you find any discrepant in the components of the attachment points, immediately report it to the manufacturer SEAMAX AIRCRAFT by email: [support@seamaxaircraft.com](mailto:support@seamaxaircraft.com)
