RELAZIONE D'INCHIESTA

INCIDENTE

occorso all'aeromobile

**Pilatus PC-12/47E marche di identificazione YR-PDV,
a Milano, 03 ottobre 2021**

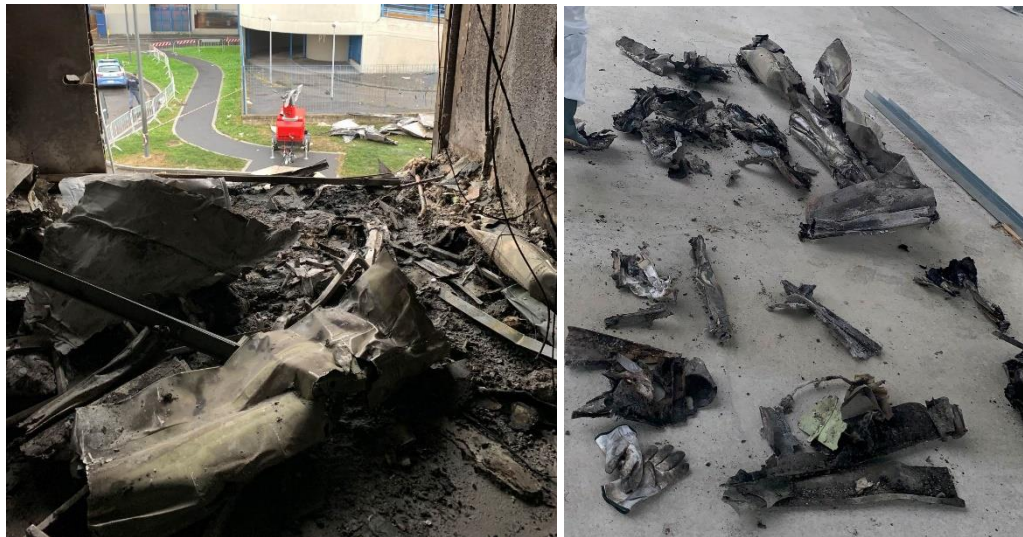
Foto 15 e 16: frammenti di semiala destra e flap destro rinvenuti al primo piano (foto a sinistra) e parzialmente ricomposti (foto a destra).

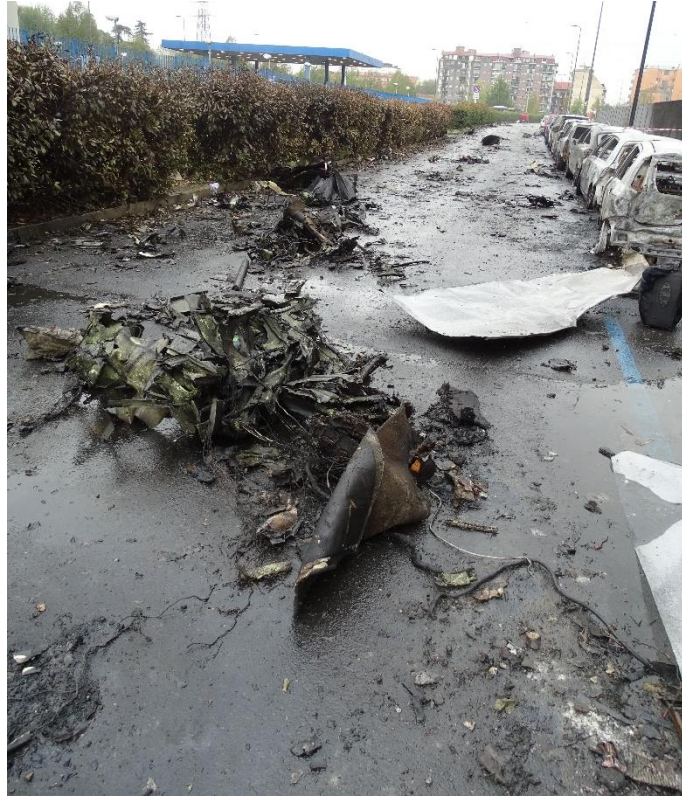
Foto 17: frammenti di fusoliera collegati per mezzo dei cavi dei comandi di volo.

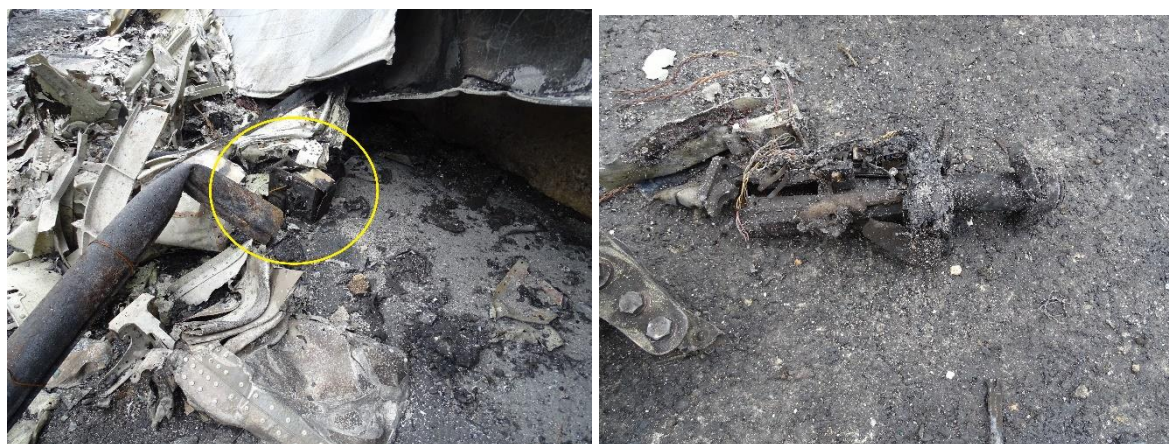
Foto 20 e 21: rinvenimento di parti dello stabilizzatore e dell'attuatore pitch trim in prossimità del punto di impatto.

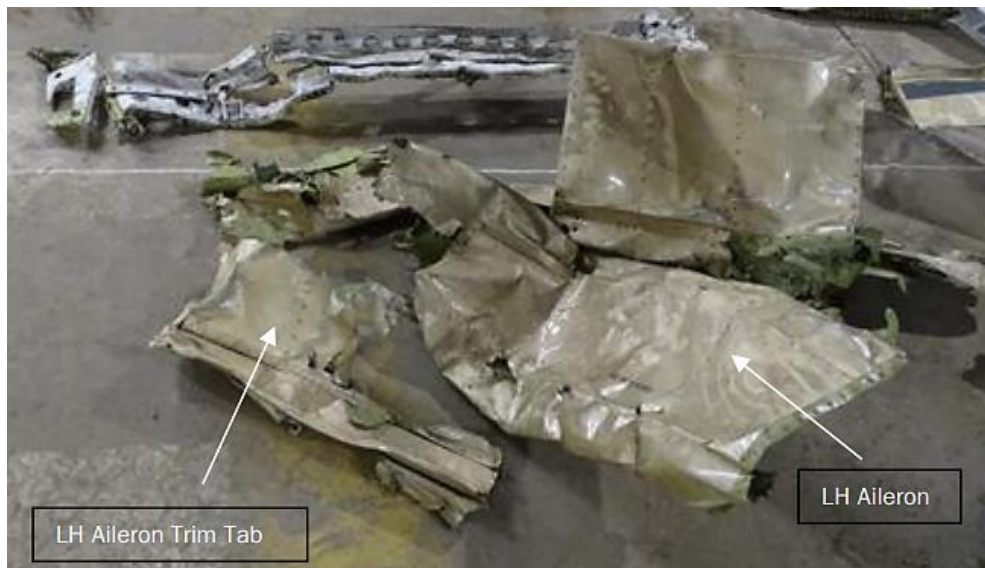
Foto 26: alettone ala sinistra.

Il mancato rinvenimento dell'alettone destro, verosimilmente distruttosi oltre ogni possibilità di identificazione, non parrebbe sufficiente ad indicare che questo non fosse presente al momento dell'impatto o che sia correlabile alla perdita di controllo dell'aeromobile.

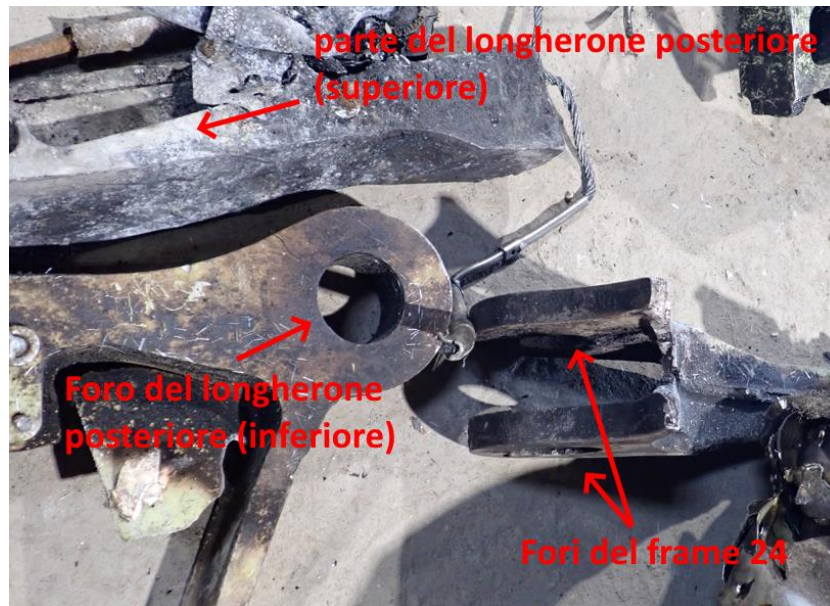
Foto 27: frammenti del punto di giunzione inferiore posteriore della semiala destra alla fusoliera.

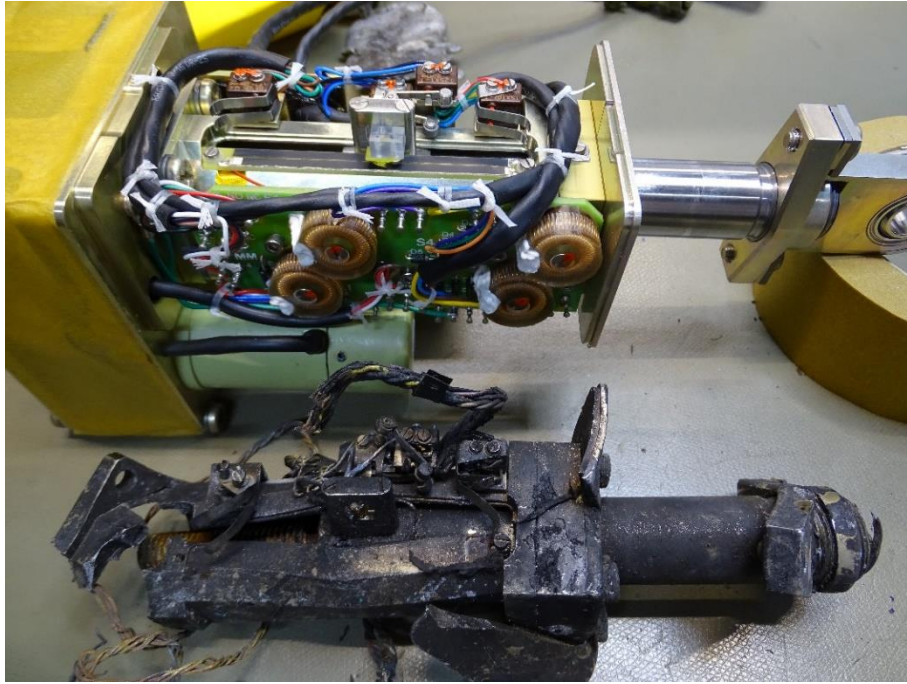
Foto 55: comparazione dimensionale del *jackscrew assembly* con analogo integro con ram esposto di 54 mm.

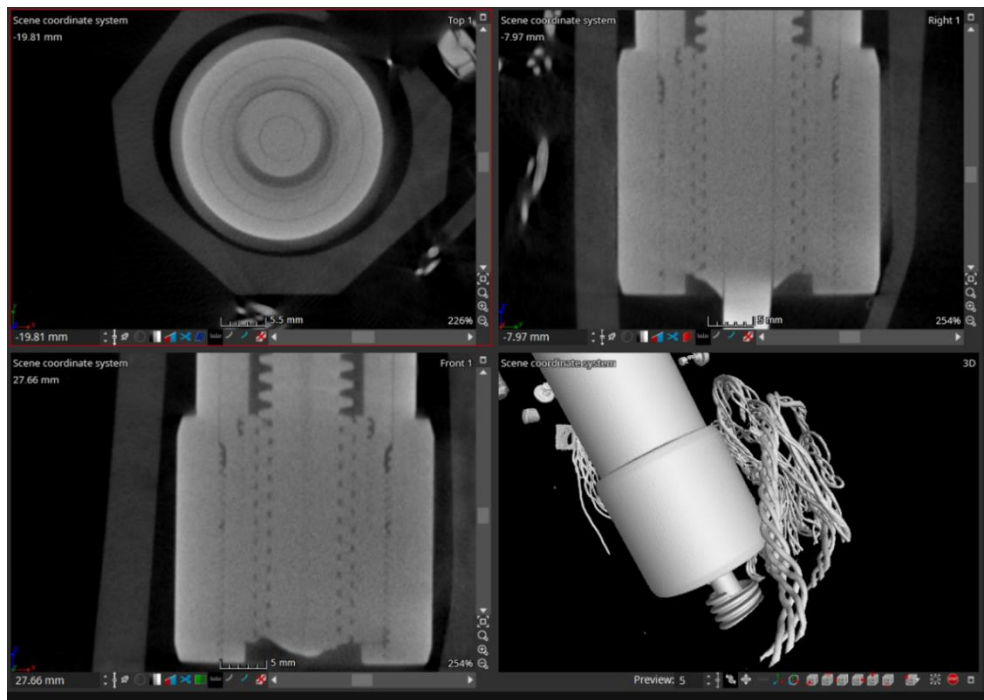
Foto 56: immagine da CT scan che evidenzia l'integrità della filettatura di *acme nut* ed *acme screw* ed il corretto accoppiamento.

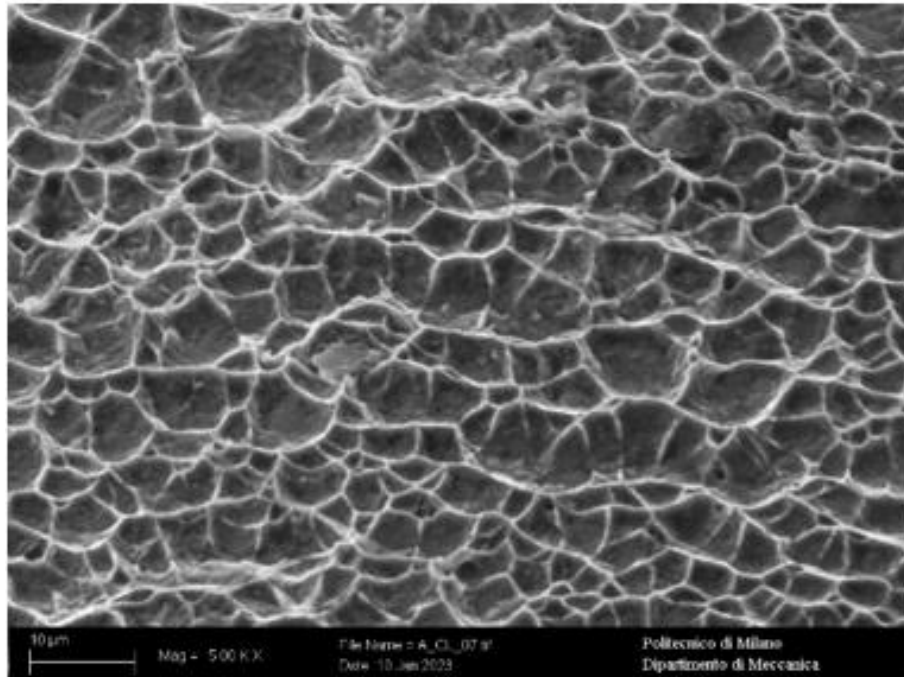
Foto 63: immagine SEM della superficie di frattura A.

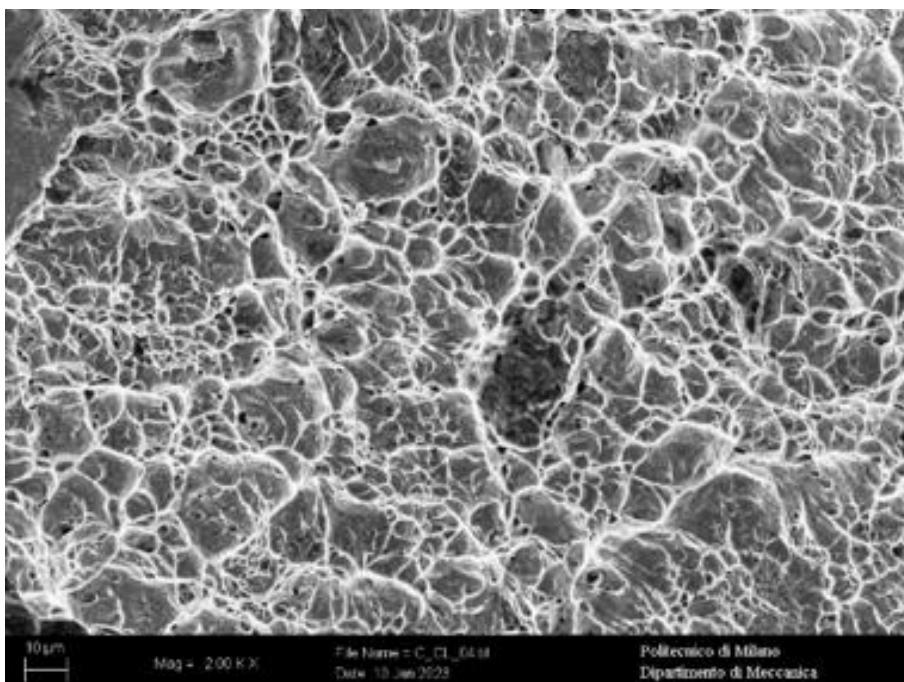
Foto 64: immagine SEM della superficie di frattura C.

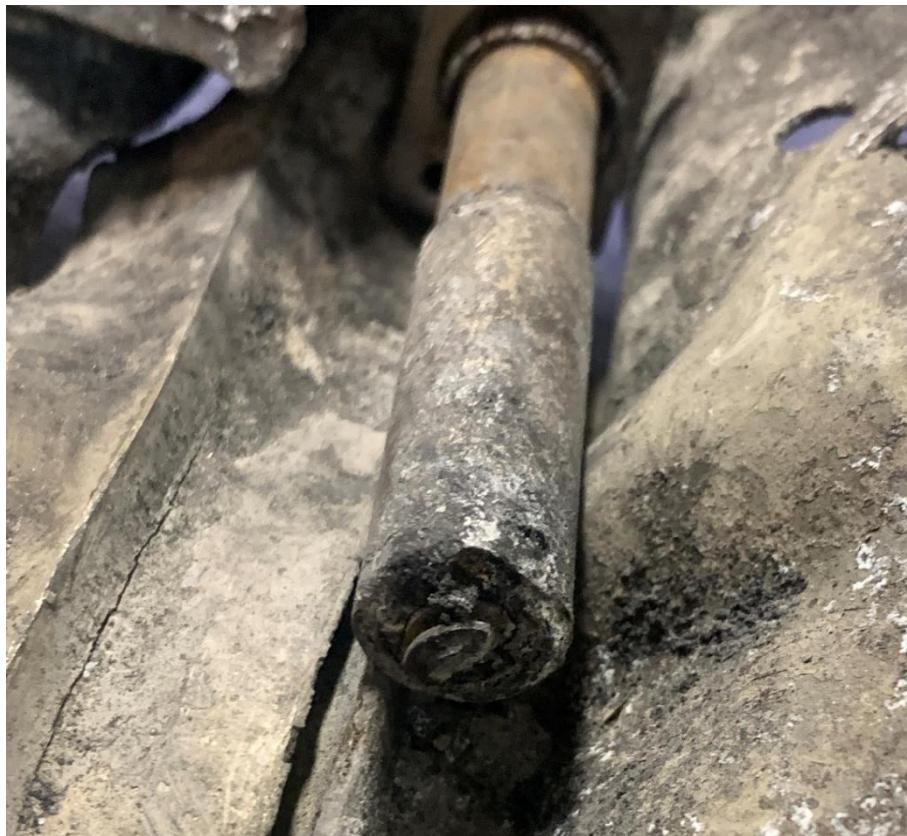
Foto 66: particolare dell'*operating rod*. *Ram tube* e *shaft/acme* con parte di un singolo filetto esposto del *shaft/acme*.

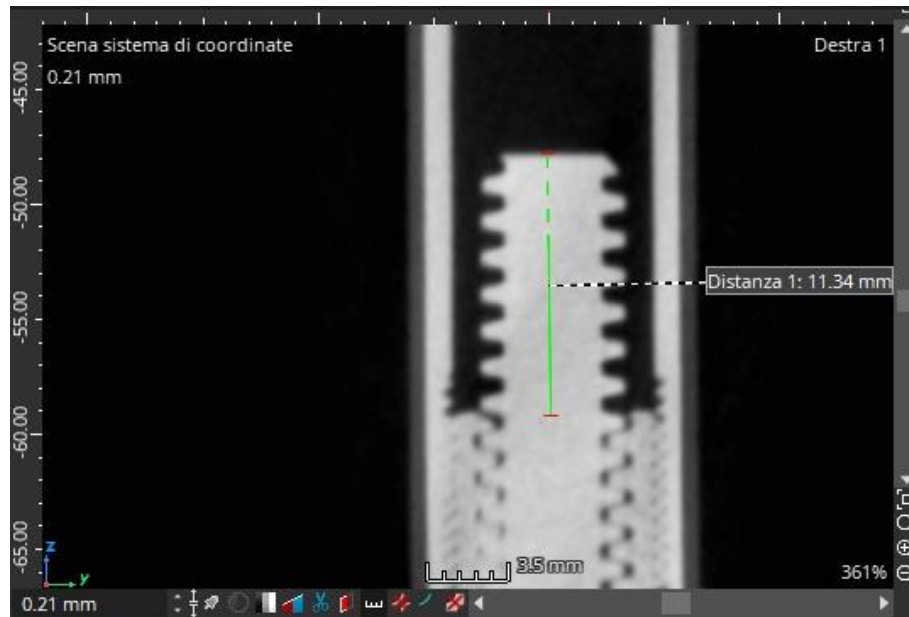
Foto 69: immagine da CT scan che evidenzia la lunghezza dell'*acme shaft* fuoriuscente dall'*acme nut*.
