RELAZIONE D'INCHIESTA

INCIDENTE
occorso all'elicottero
Robinson R44 II, marche I-OLLI,
in località Breuil-Cervinia (AO),
25 ottobre 2020

Elicottero Robinson R44 II marche I-OLLI

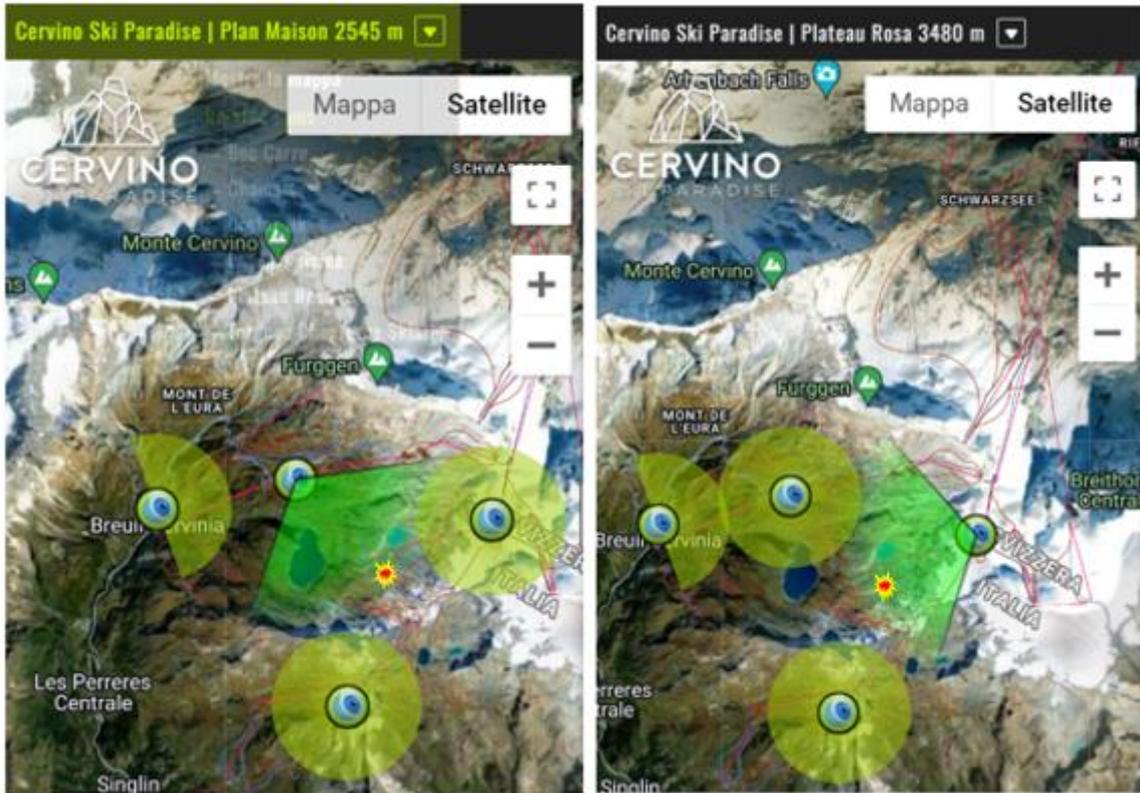
Sul Plan Maison (2545 m) e sul Plateau Rosa (3480 m) erano presenti webcam orientate in direzione del versante della montagna dove è occorso l'incidente (Allegato "A" - figure 1 e 2). Dalle relative registrazioni si evince un rapido deterioramento delle condizioni meteorologiche a partire dal primo pomeriggio (Allegato "A" - foto da 1 a 6). La stazione di Plan Maison ha registrato una temperatura di poco superiore a 0° C e calma di vento, mentre quella del Plateau Rosa ha rilevato una temperatura di circa -4° C e un'intensità del vento superiore ai 25 km/h.

Figure 1, 2: posizione delle webcam di Plan Maison (a sinistra) e del Plateau Rosa (a destra) con orientamento verso la zona dell'incidente.

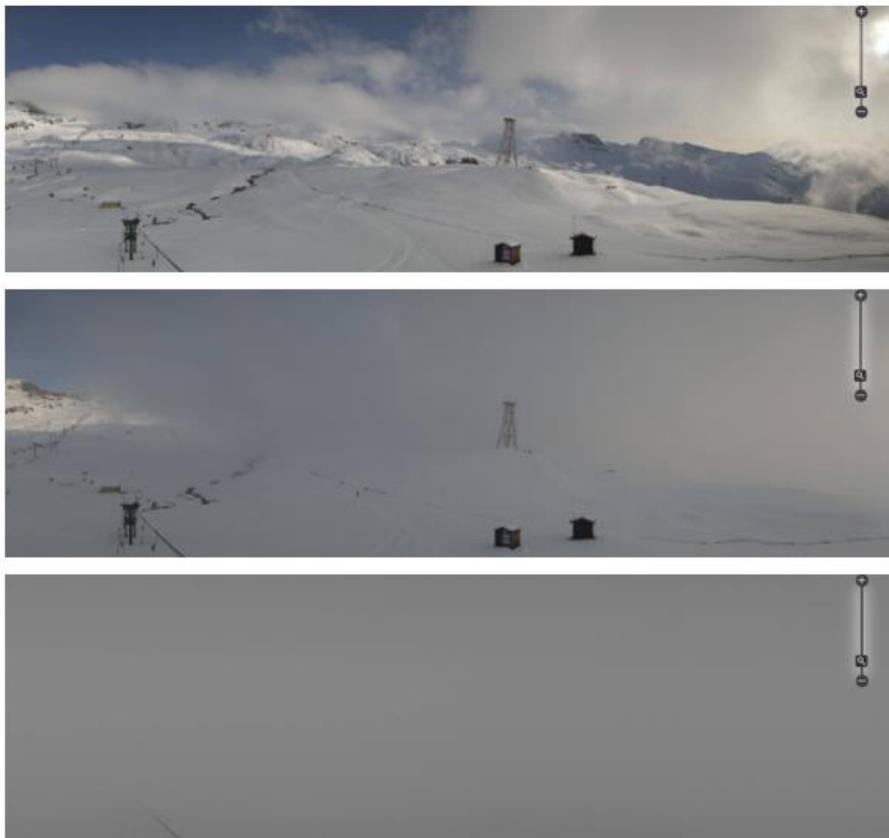
Foto 1, 2, 3: riprese della webcam di Plan Maison delle 14.30', 15.00' e 15.30' LT.

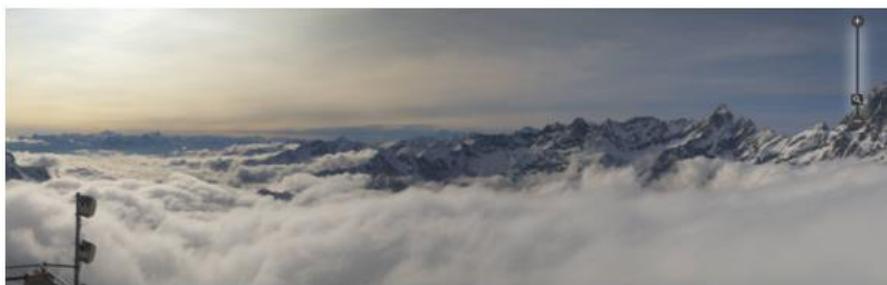
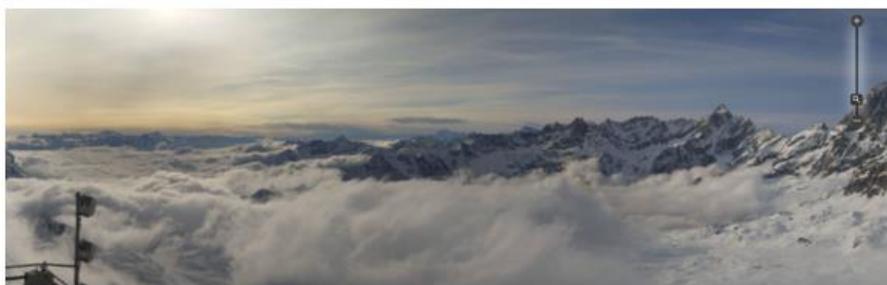
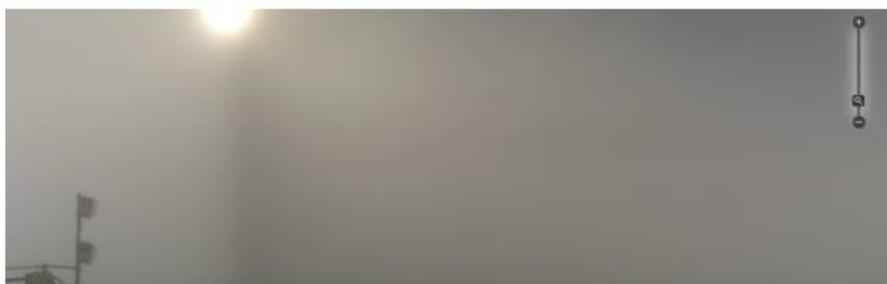
Foto 4, 5, 6: riprese della webcam del Plateau Rosa delle 14.00', 15.00' e 15.35' LT.

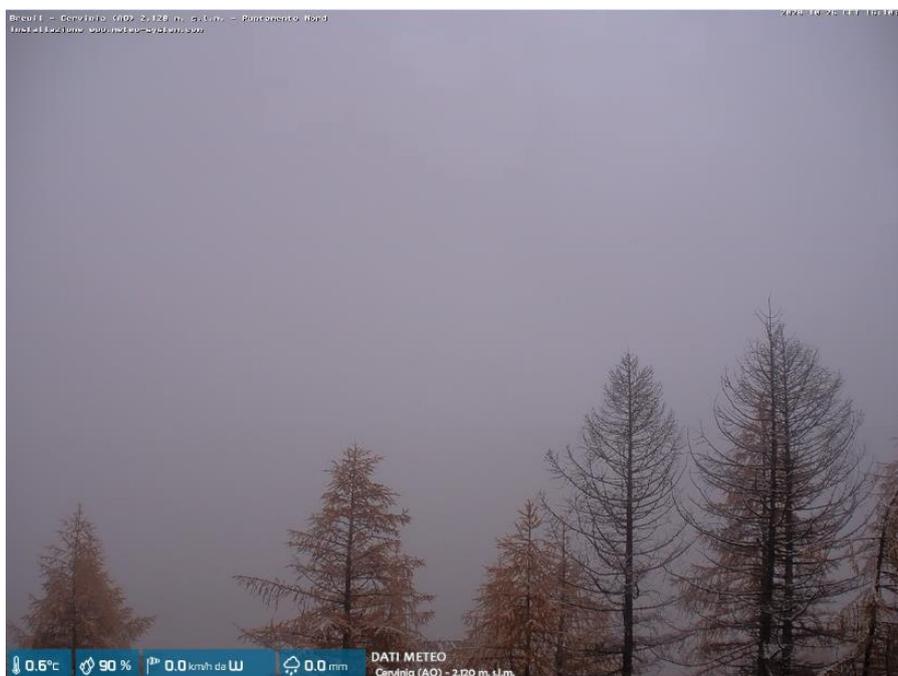
La webcam posta presso Breuil-Cervinia, a 2120 m s.l.m., rivolta a Nord, alle ore 16.10' locali evidenziava condizioni marginali di visibilità alle quote più basse (Allegato "A" - foto 7).

Foto 7: ripresa della webcam di Cervinia Breuil delle 16.10' LT.

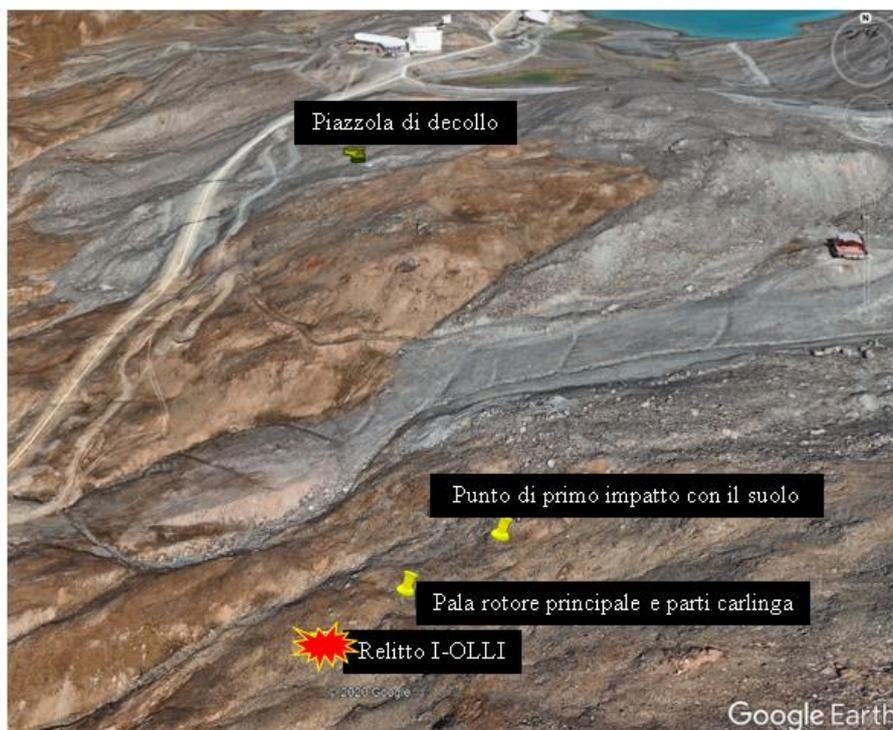
I segni del primo punto di impatto si trovavano a circa 67 m a monte e la distribuzione dei rottami (Allegato "A" – figura 3) seguiva una direttrice da Nord-Est a Sud-Ovest, mentre la parte principale del relitto era posizionata in un avvallamento del terreno (Allegato "A" - foto 8) e costituita dai resti della cellula, dal motore e dalla *gearbox* del rotore principale, a cui era ancora solidale una delle pale e parte della seconda.

Figura 3: punto di impatto e distribuzione dei rottami rispetto alla posizione presunta di decollo (cartografia Google Earth).

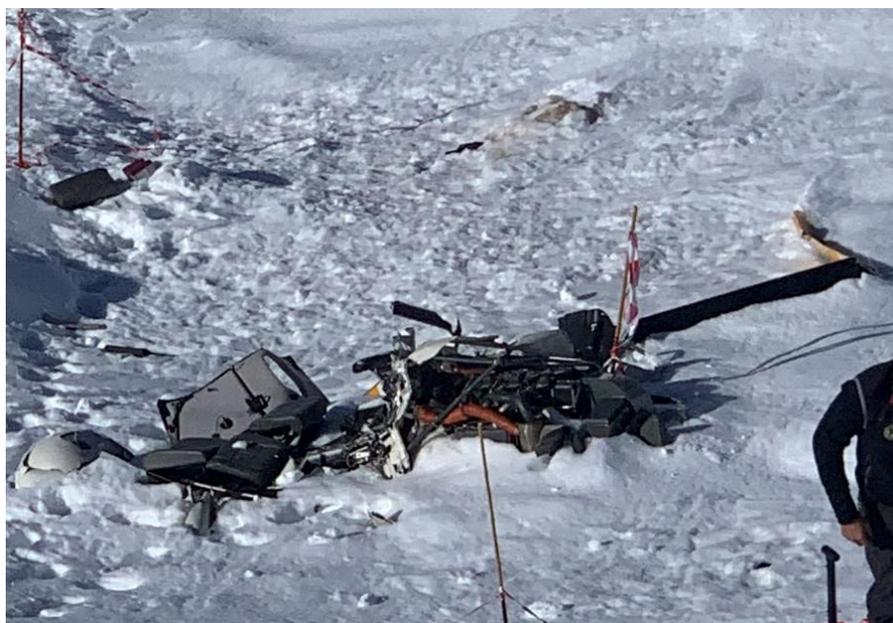
Foto 8: relitto nel punto di ritrovamento.

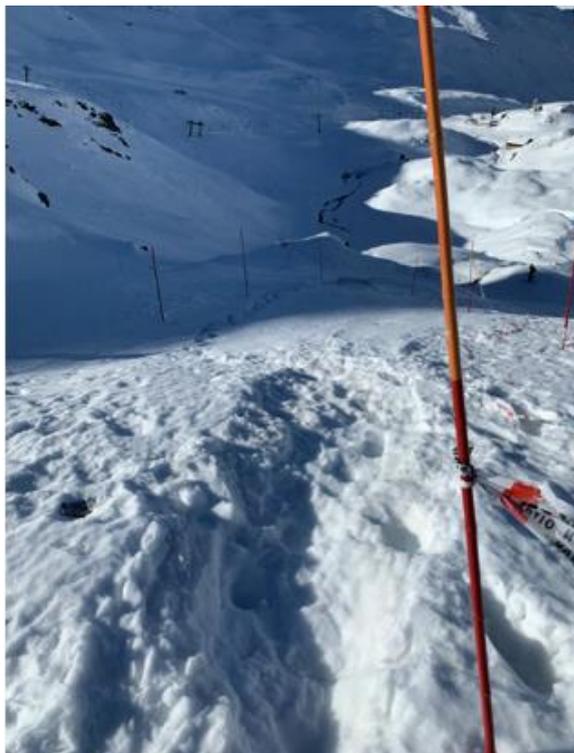
Nel punto di impatto iniziale (Allegato "A" - foto 9), oltre ai segni lasciati dal ventre dell'elicottero, sono state ritrovate scaglie di vernice e frammenti della coda.

Foto 9: punto di primo impatto.

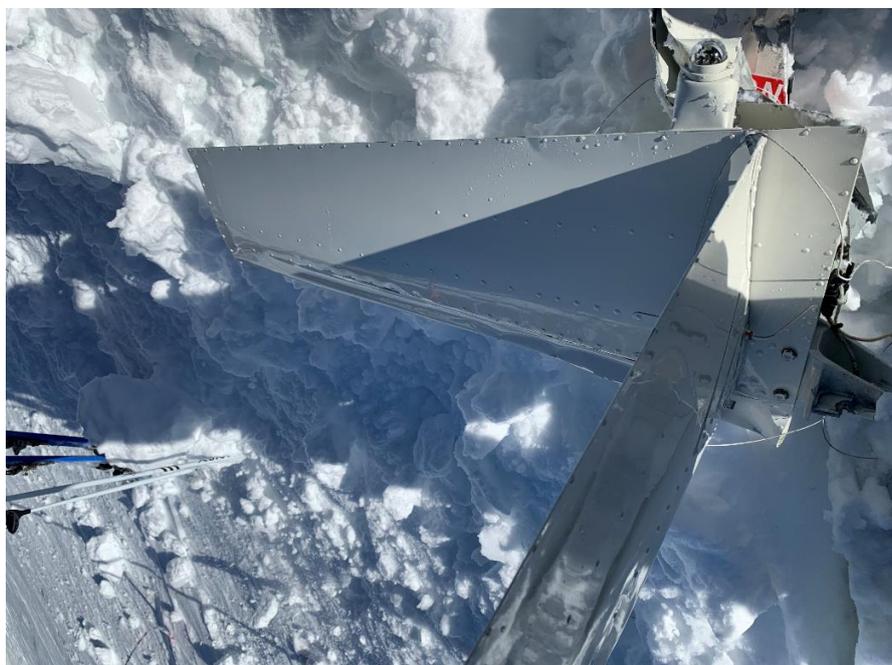
La coda dell'elicottero, priva del relativo rotore (Allegato "A" - foto 10) ed i pattini di atterraggio venivano ritrovati circa 15 m più a valle. Tali parti presentavano deformazioni indicanti una elevata componente verticale al momento dell'urto con il terreno. Questo è stato infatti sufficientemente energetico da causare il distacco del gruppo pattini e della coda dell'elicottero.

Foto 10: coda dell'elicottero.

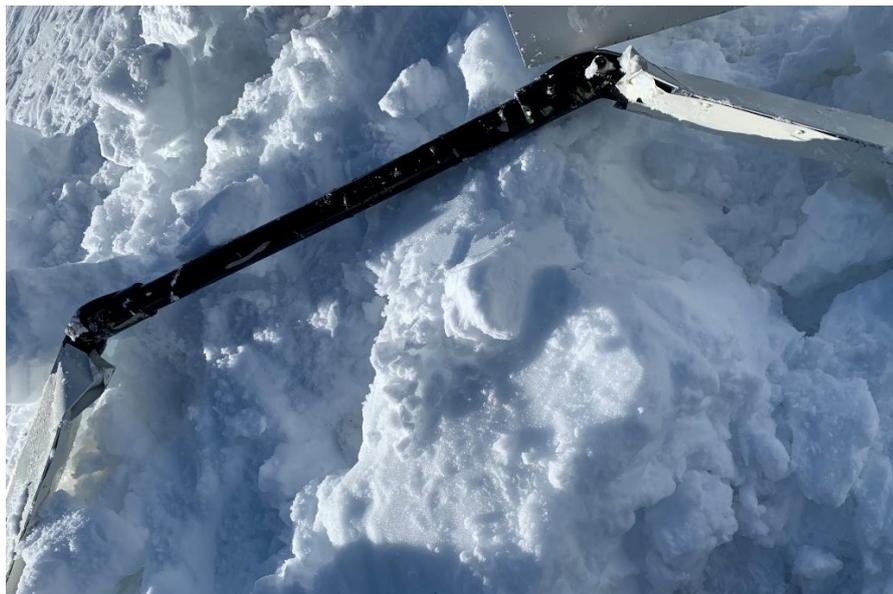
indicherebbero un contatto pressoché simmetrico con il terreno (Allegato “A” - foto 11).

Foto 11: particolare del montante dei pattini di atterraggio.

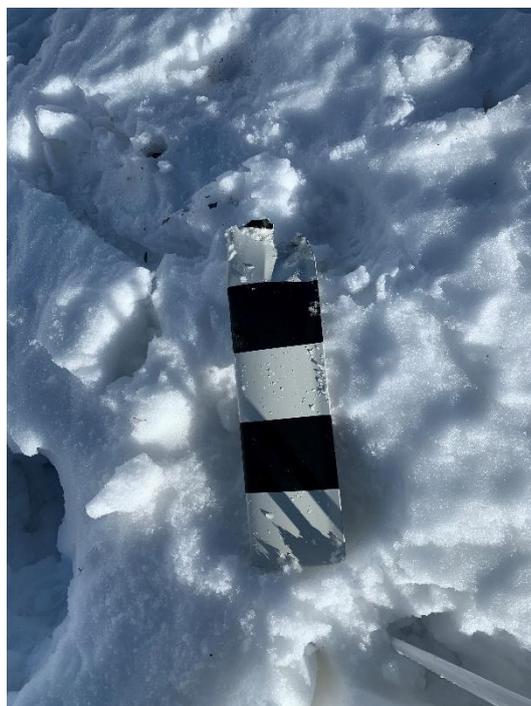
Nel merito del rotore di coda, è stata rinvenuta unicamente una porzione di una delle due pale. Questa, separatasi in prossimità della radice, non presentava danneggiamenti sul bordo di attacco (Allegato “A” - foto 12).

Foto 12: frammento di pala del rotore di coda.

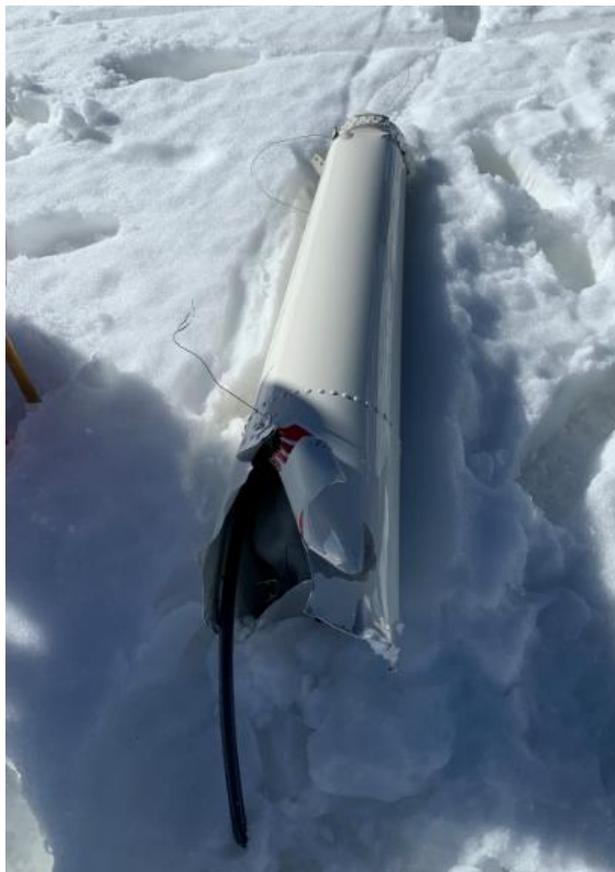
Pochi metri più a valle e leggermente a sinistra rispetto alla direttrice di distribuzione dei rottami, è stata rinvenuta una parte della coda dell’elicottero. Essa presentava danneggiamenti compatibili con una possibile interferenza con una delle pale del rotore principale “*tail strike*”. Tale evenienza si sarebbe verificata in seguito all’impatto violento della cellula con il terreno (Allegato “A” - foto 13).

Foto 13: parte della coda dell'elicottero.

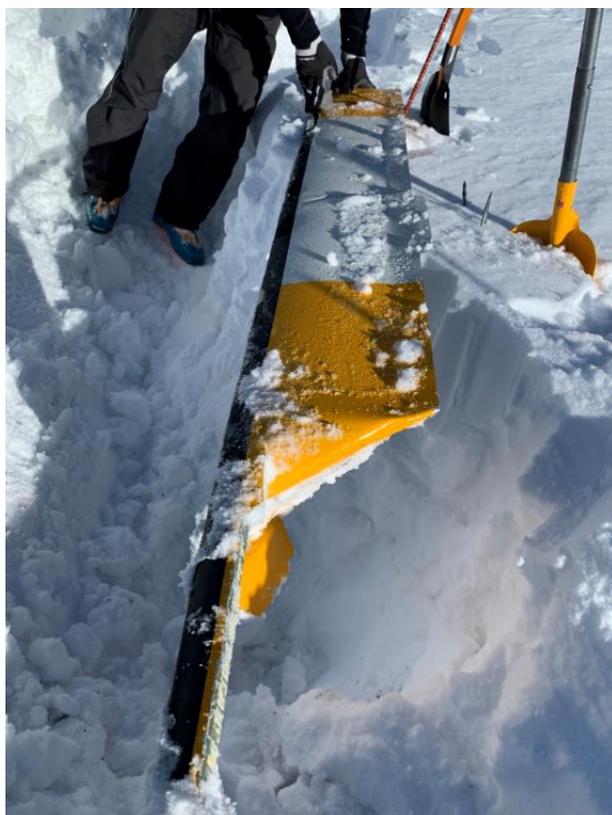
Un troncone di circa 2,60 m appartenente ad una pala del rotore principale è stato rinvenuto a circa 40 m a valle rispetto al punto di impatto iniziale (Allegato “A” - foto 14), in prossimità di un ulteriore segno di impatto sul terreno e a parti in plexiglass della cabina di pilotaggio. Ciò indicherebbe un urto pressoché verticale dell’elicottero in rotazione sul suo asse trasversale.

Foto 14: troncone di una pala del rotore principale dell'elicottero.

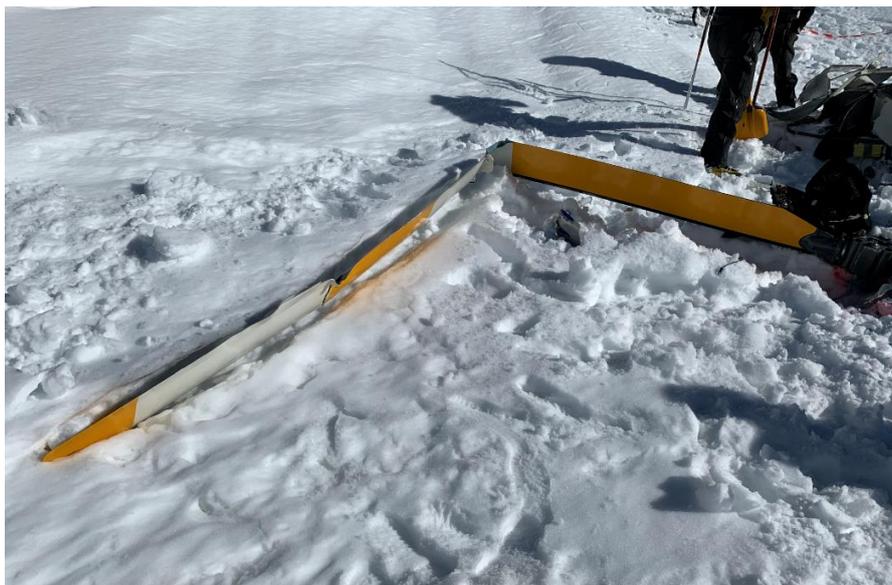
Foto 15: pala del rotore principale dell'elicottero.

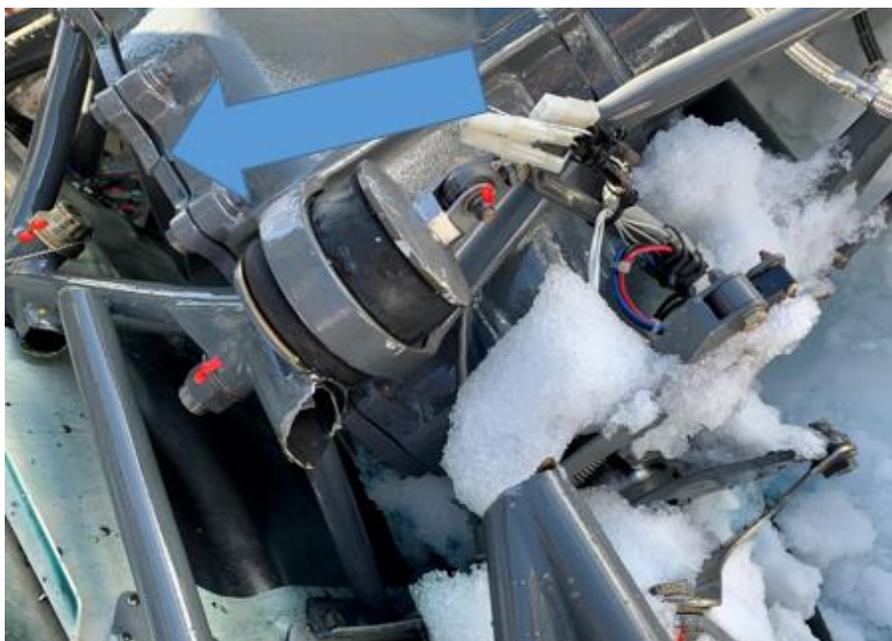
La testa del rotore principale era ancora in parte solidale con la cellula dell’elicottero; la radice della pala precedentemente recuperata e la seconda pala risultavano ancora connesse alla testa del rotore. Entrambe le pale evidenziavano notevoli segni di impatto (Allegato “A” - foto 15), mentre la *gearbox* presentava una spaccatura presumibilmente dovuta all’urto con il suolo (Allegato “A” - foto 16).

Foto 16: *gearbox* del rotore principale dell'elicottero.

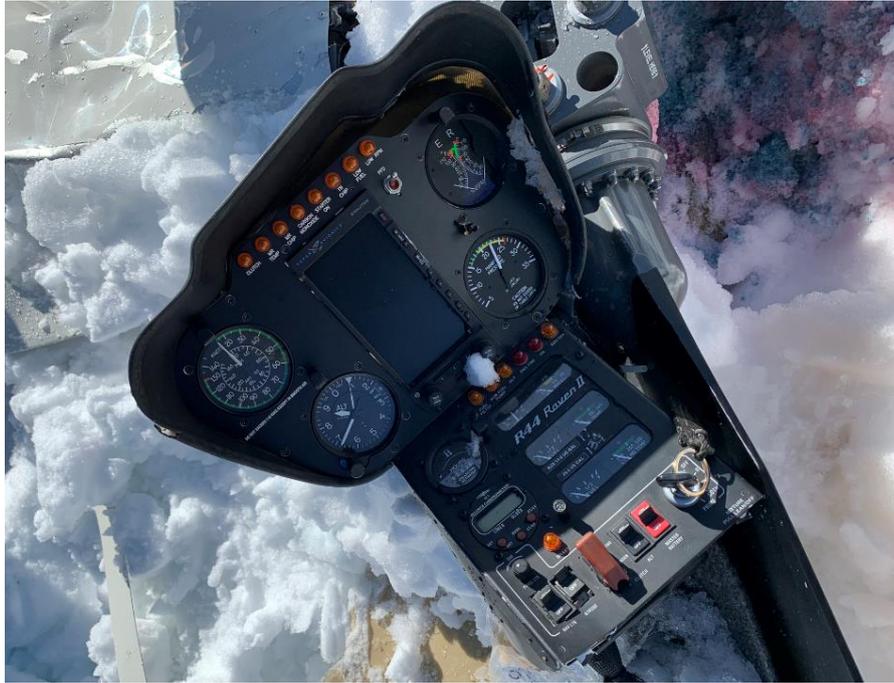
La cellula si presentava completamente distrutta e senza alcuna evidenza di incendio. La piantana centrale risultava integra (Allegato “A” - foto 17) e le indicazioni ancora visibili erano:

- Altimetro impostato a 1013 mbar, indicante 9680 ft.
- Strumento MAP senza vetrino di protezione, con indicatore bloccato sul valore di 2.250.
- Tutti gli altri strumenti a 0 (zero).

Foto 17: cruscotto e piantana centrale dell'elicottero.

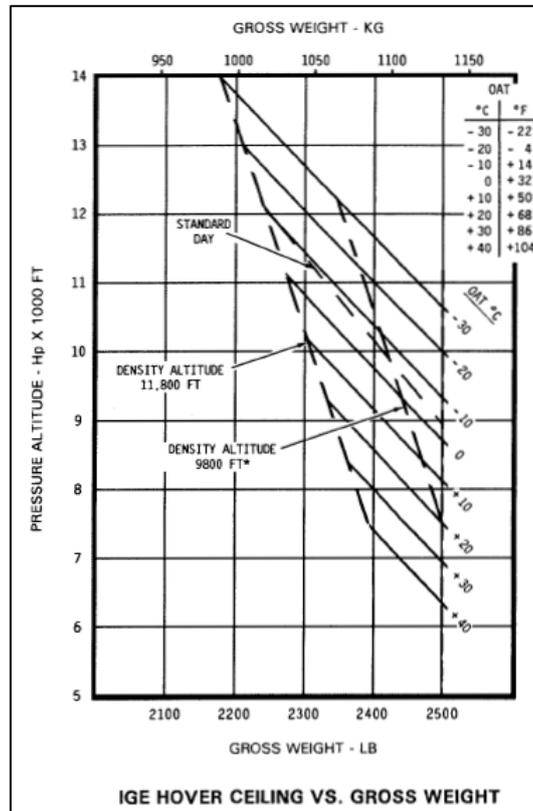
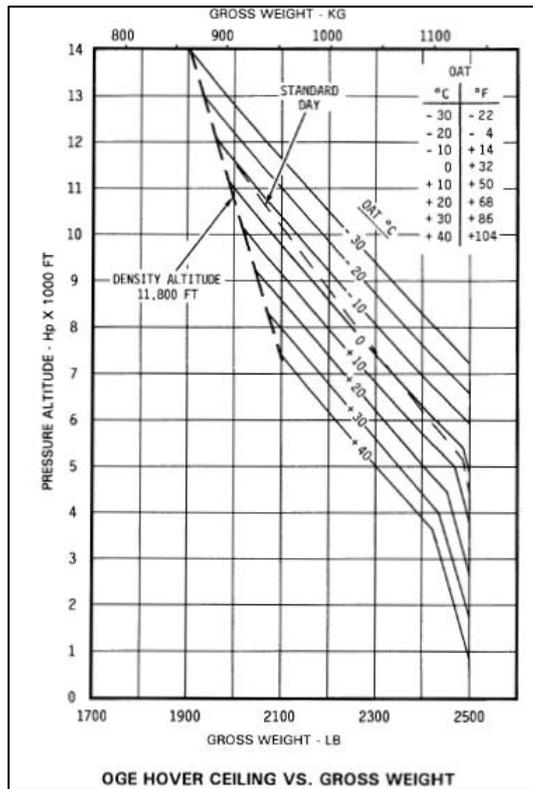
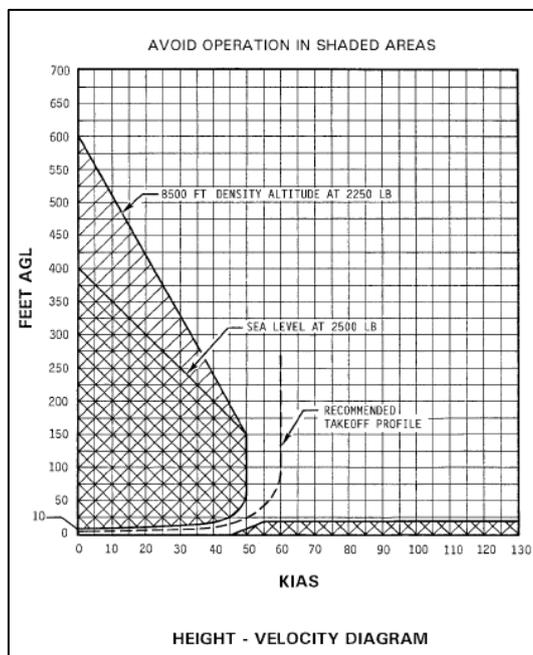
Alla quota della piazzola di decollo e al peso presunto, calcolato precedentemente, utilizzando una temperatura intorno a 0°C, il motore dell'elicottero, secondo le tabelle di prestazione riportate sull'HFM, avrebbe dovuto garantire una potenza sufficiente per decollare e mantenersi in hovering in effetto suolo (IGE) ma non al di fuori di esso (OGE) (Allegato "A" - figure 4, 5 e 6).

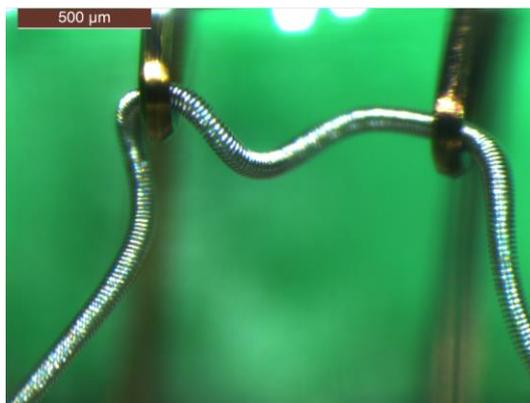
Dall'osservazione al microscopio ottico non si è apprezzata alcuna deformazione/allungamento del filamento del bulbo relativo alla lampadina *low RPM* (Allegato "A" - foto 18). Essa, comparata alle altre lampadine, risultava di dimensione e forma del tutto simile: pertanto, è presumibile che essa fosse spenta al momento dell'impatto (Allegato "A" - foto da 19 a 21). A titolo esemplificativo si riporta nell'Allegato "A" - foto 22 un esempio di filamento risultato acceso al momento di un altro incidente.

Foto 18: filamento della lampadina *low RPM*.

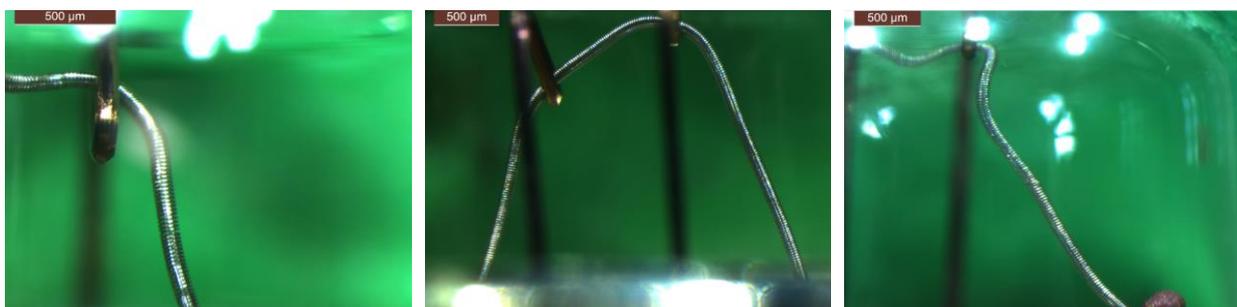
Foto 19, 20, 21: filamenti delle lampadine *Oil*, *Low Fuel* e *Carbon Monoxide*.

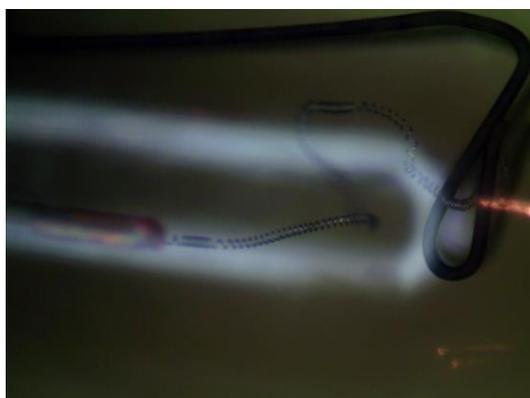
Foto 22: esempio di deformazione del filamento di una lampadina accesa prima di un incidente (fonte Robinson Helicopters).

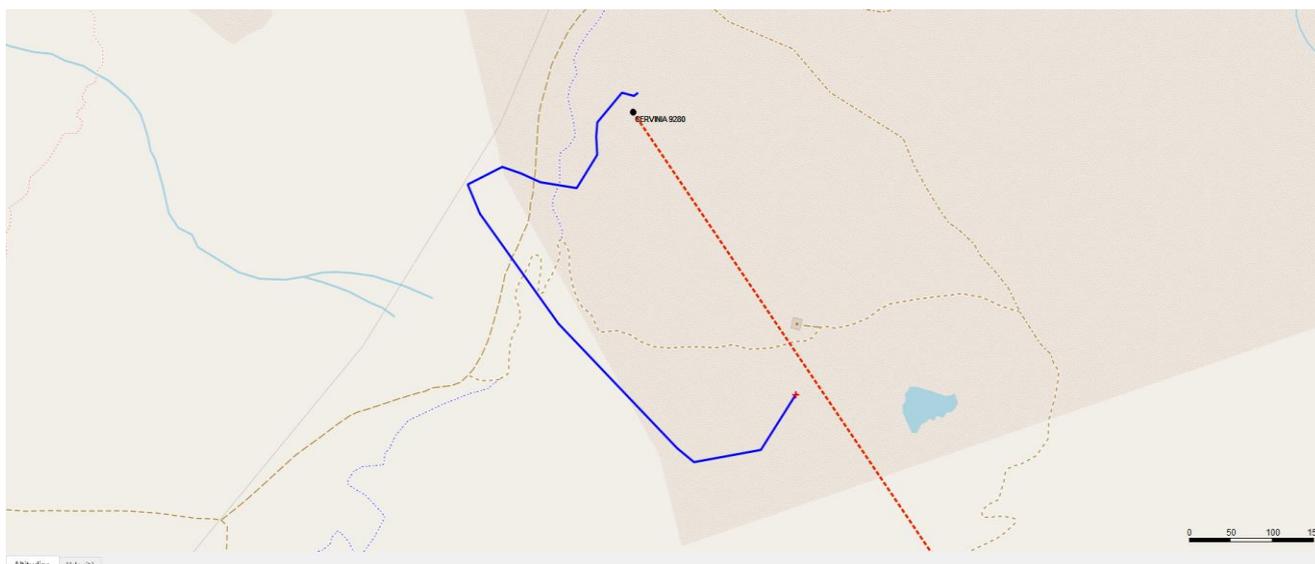
- Per tale tratta, il decollo è avvenuto alle ore 06.12' e l'atterraggio alle ore 07.25' per un tempo di volo di circa 1h13'.
- Il volo dell'incidente ha una durata complessiva⁴ di circa un minuto con decollo alle 14.29' (Allegato "A" - figura 7).

Dai dati registrati dal Garmin Aera, la prima differenza significativa tra i voli precedenti analoghi e quello dell'evento in argomento è costituita dalla virata di circa 90° per portare l'elicottero a volare in direzione N-E. Questa suggerirebbe il primo realizzarsi di un decadimento dei riferimenti visivi. La parte finale dei dati registrati dal Garmin Aera (elicottero in direzione N-E) in relazione alla dispersione dei reperti al suolo (direttrice S-O) testimonierebbe una successiva inversione di rotta. Questa evenienza supporterebbe ulteriormente l'ipotesi di una perdita di riferimenti visivi associata a manovre volte al riguadagno degli stessi. Ciò ha verosimilmente causato una riduzione della *situation awareness* da parte del pilota, che ha probabilmente creato le

Figura 7: traccia del volo terminato con l'incidente registrata dal dispositivo Garmin Aera installato a bordo dell'elicottero (su supporto GPXSee).
