RELAZIONE D'INCHIESTA

INCIDENTE

Aviamilano P.19 marche di identificazione I-CAVL,

26 agosto 2020

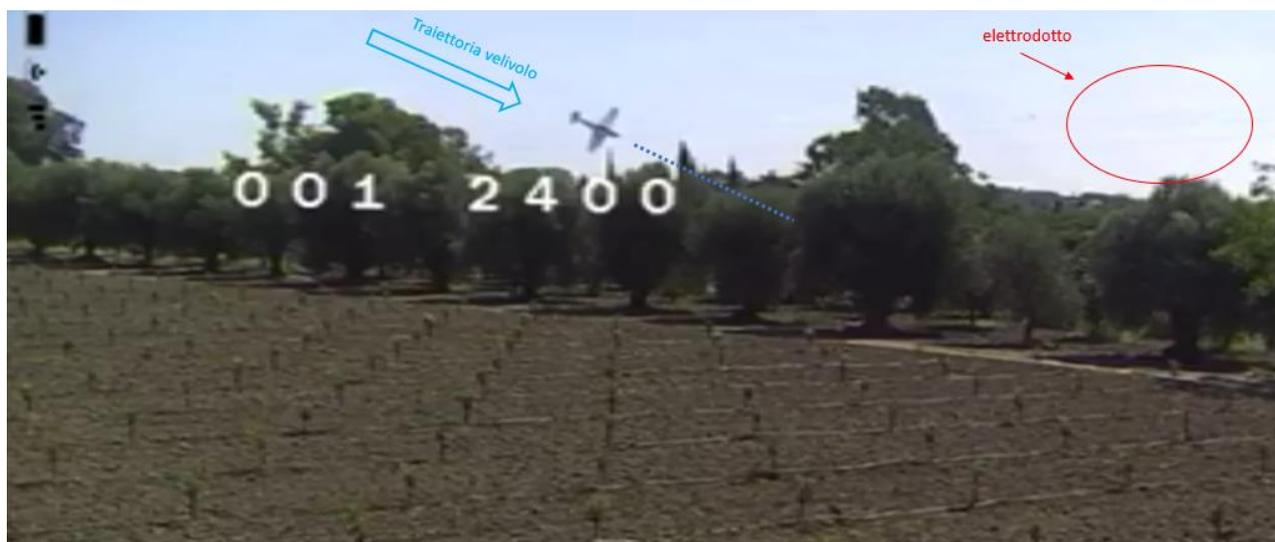
Infatti, appare il velivolo I-CAVL, strutturalmente integro, che scende verso il suolo con un angolo di circa 45° ed un visibile angolo di *bank* verso destra (Allegato "A" - figura 3).

La dinamica dell'aeromobile osservata negli ultimi istanti appare assimilabile ad una situazione di volo non controllato, verosimilmente in seguito ad una perdita di efficienza aerodinamica. Tale condizione potrebbe essersi verificata per una condizione di stallo innescatasi nell'ambito di una inversione della rotta.

Figura 3: discesa del velivolo I-CAVL ripresa dalla telecamera di sorveglianza.

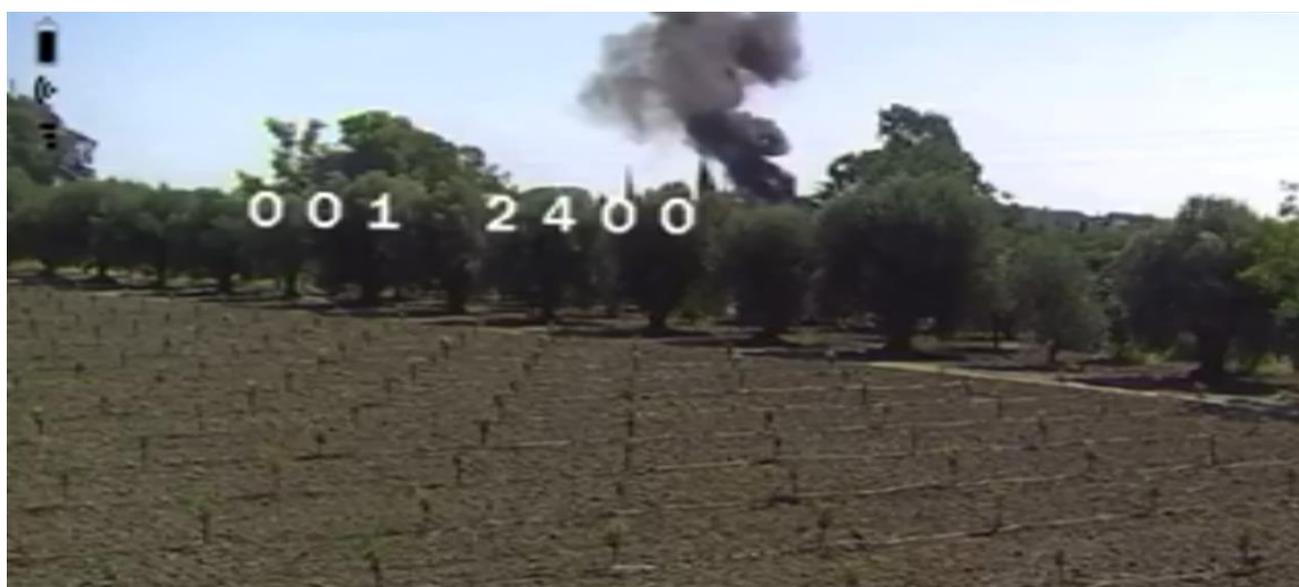
Dopo 2 secondi, l'aeromobile sparisce dietro gli alberi, e dopo ulteriori 3 secondi si osserva l'esplosione e la successiva colonna di fumo, che si innalza e si muove rivelando un vento di media intensità proveniente dai quadranti orientali (Allegato "A" - figura 4).

Figura 4: colonna di fumo ripresa dalla telecamera di sorveglianza.

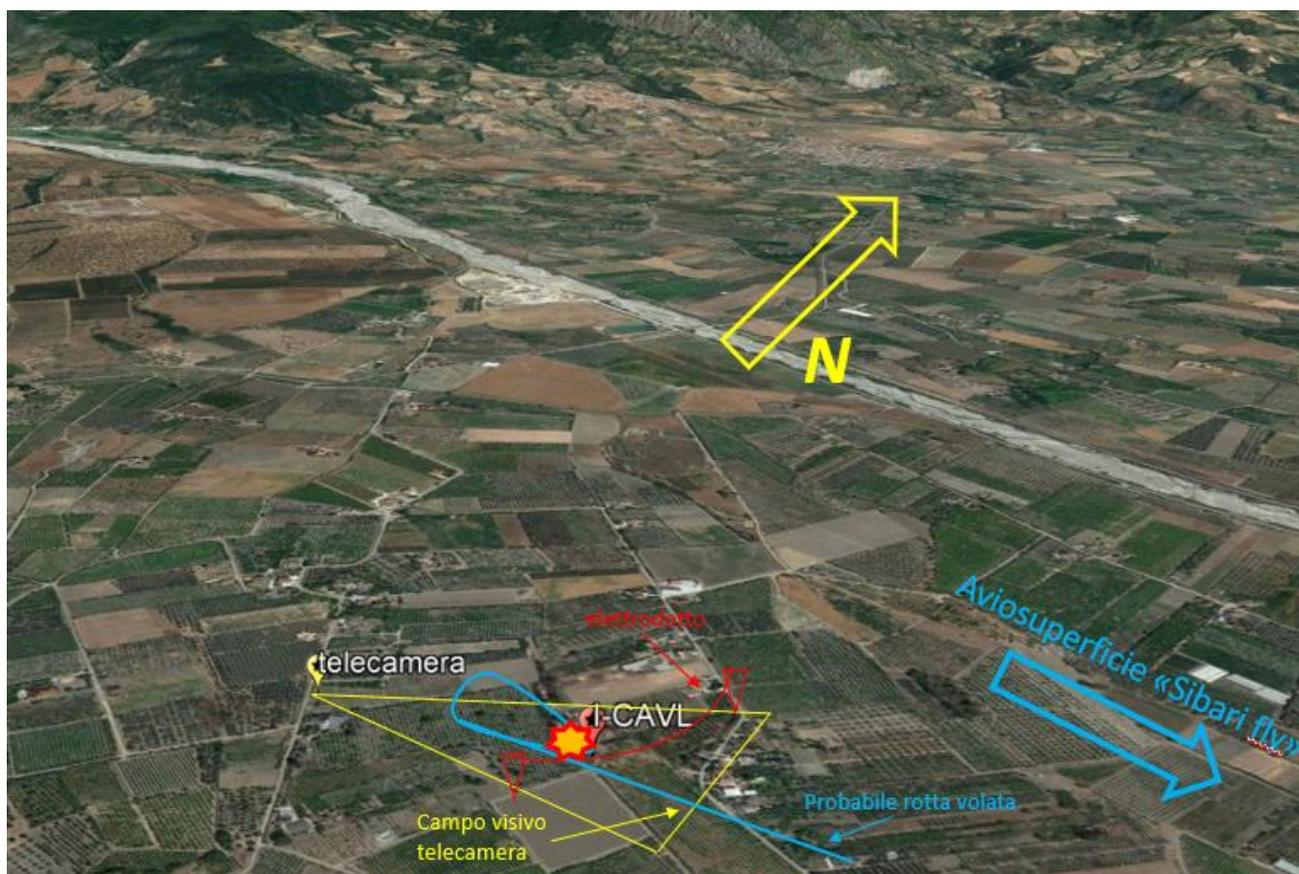
Sulla base delle evidenze acquisite è possibile ricostruire l'evento come segue (Allegato “A” – figura 5). In data 26/8/2020 l'I-CAVL decollava dall'aviosuperficie “Sibari fly”, inizialmente con prua Nord-Ovest, verso i rilievi, in accordo ad una plausibile rotta pianificata verso la l'aviosuperficie di Terni (LIAA).

È verosimile che l'I-CAVL in quella fase non potesse raggiungere le prestazioni di salita attese sulla base delle prestazioni dichiarate dal manuale di volo. Infatti, l'aeromobile era verosimilmente in eccesso di carico e con baricentro arretrato. Inoltre, la temperatura del giorno di 29°C non favoriva l'ottimizzazione del rateo di salita al pari del

vento presente, proveniente dai quadranti orientali, che in relazione alla rotta ipotizzata, avrebbe realizzato una componente di vento in coda di circa 6 kt. Le immagini della telecamera di sorveglianza hanno ripreso il velivolo poco prima dell'impatto al suolo strutturalmente integro, mentre precipita, con una rotta opposta a quella di decollo e fase iniziale della rotta verso la destinazione, ipotizzata essere l'aviosuperficie di Terni.

Figura 5: elementi sulla dinamica ed il luogo dell'evento dell'aeromobile I-CAVL (mappa Google Earth).

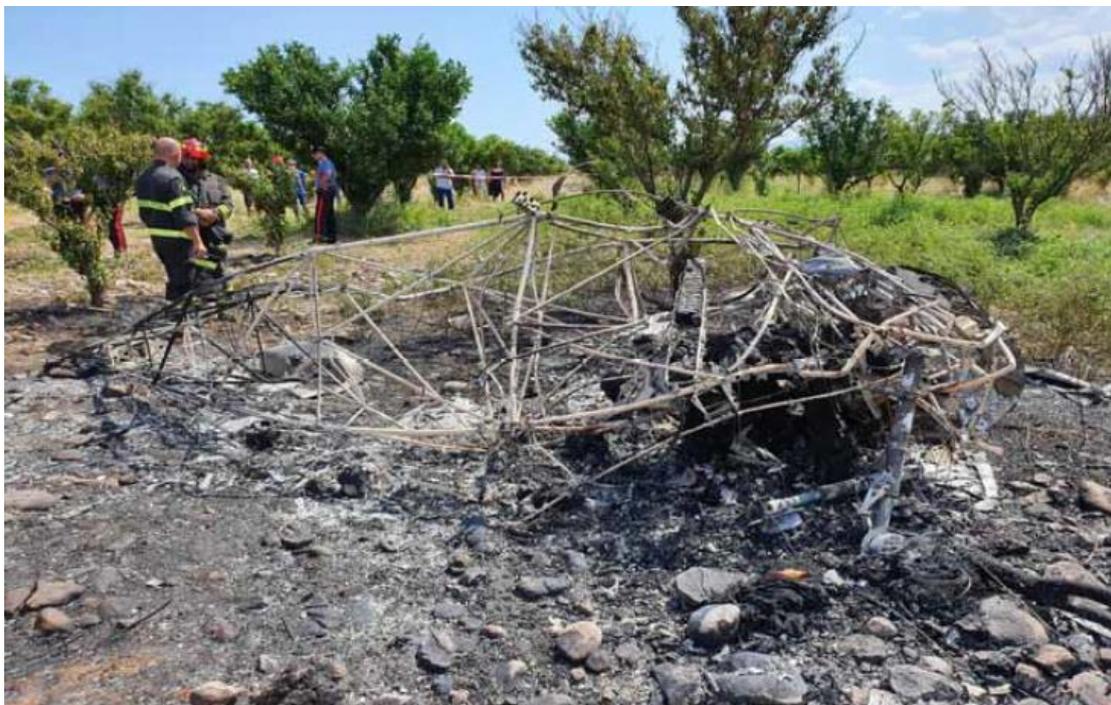
Il relitto e i relativi rottami erano concentrati in un'area di ridotte dimensioni (Allegato "B" - foto 1)³, in prossimità di un terreno agricolo caratterizzato dalla presenza di alberi di agrumi. Sono stati notati segni di bruciature e rotture su alcuni alberi adiacenti al punto di impatto, che hanno permesso di effettuare valutazioni sulla probabile rotta del velivolo al momento dell'impatto al suolo, e della probabile provenienza del vento. Nello specifico, l'allineamento tra i danneggiamenti e le bruciature sugli alberi adiacenti al punto di impatto, ha evidenziato, al momento dell'incidente, una direzione di volo del velivolo ragionevolmente pari a circa 150° gradi, ed una direzione di provenienza del vento dai quadranti Sud-Est (circa 110°-120°).

L'incendio sviluppatosi dopo l'impatto al suolo, verosimilmente a seguito dello spandimento ed accensione del carburante contenuto nel serbatoio del velivolo, ha sostanzialmente distrutto le strutture lignee delle ali e degli impennaggi verticali. L'unica parte che ha resistito è stata la struttura in acciaio del traliccio fusoliera (Allegato "B" - foto 1). Il *cockpit* era totalmente distrutto, mentre in generale, i cinematismi, le aste di rinvio ed i cavi di acciaio dei comandi dell'aeromobile risultavano ancora continui.

Foto 1: struttura della fusoliera dell'I-CAVL, sul luogo dell'evento.

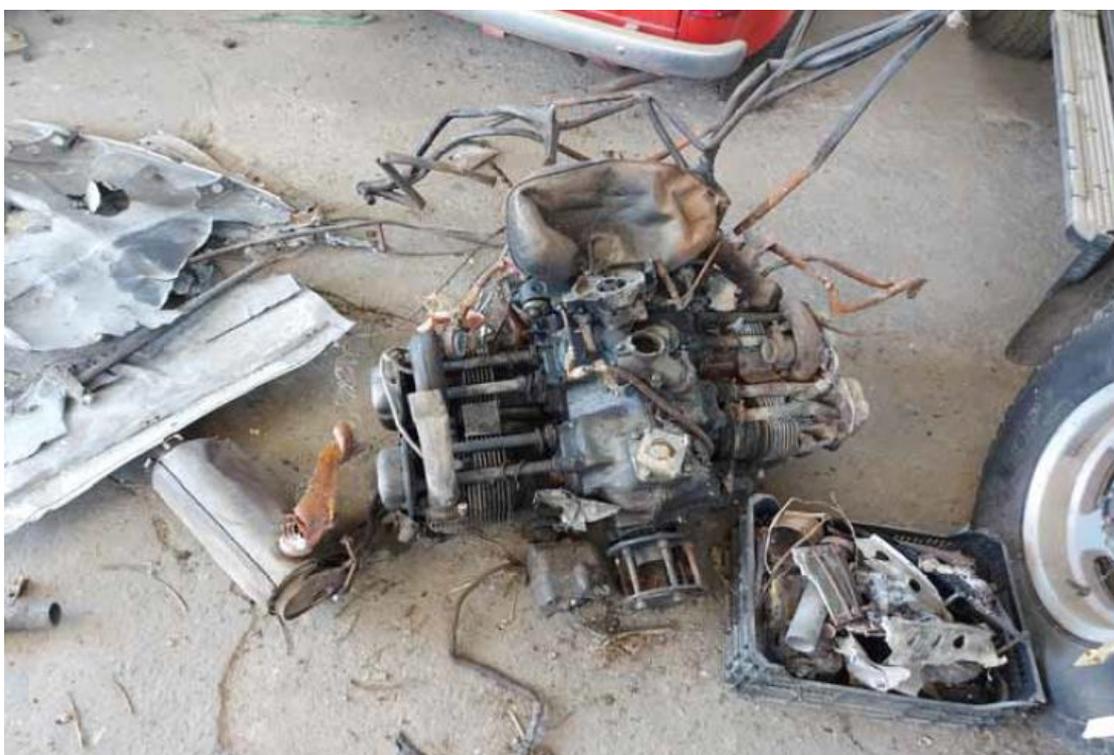
Il propulsore è stato rinvenuto separato dalla fusoliera, ed evidenziava danneggiamenti da incendio (Allegato "B" - foto 2). Alcuni frammenti dell'elica lignea sono stati rinvenuti a poca distanza dall'aeromobile; le fratture sui particolari osservati hanno evidenziato che, al momento dell'impatto al suolo, verosimilmente l'elica era in rotazione.

L'esame del complessivo motore e dei suoi componenti non ha fatto emergere l'esistenza di avarie, anomalie o comunque condizioni che possano aver causato un arresto improvviso del motore.

Foto 2: il propulsore dell'I-CAVL nel luogo di conservazione dopo l'incidente.
