RELAZIONE D'INCHIESTA

INCIDENTE

**Swift S-1 marche di identificazione OE-5607,
aviosuperficie "Alfina", Castel Viscardo (TR),
11 luglio 2022**

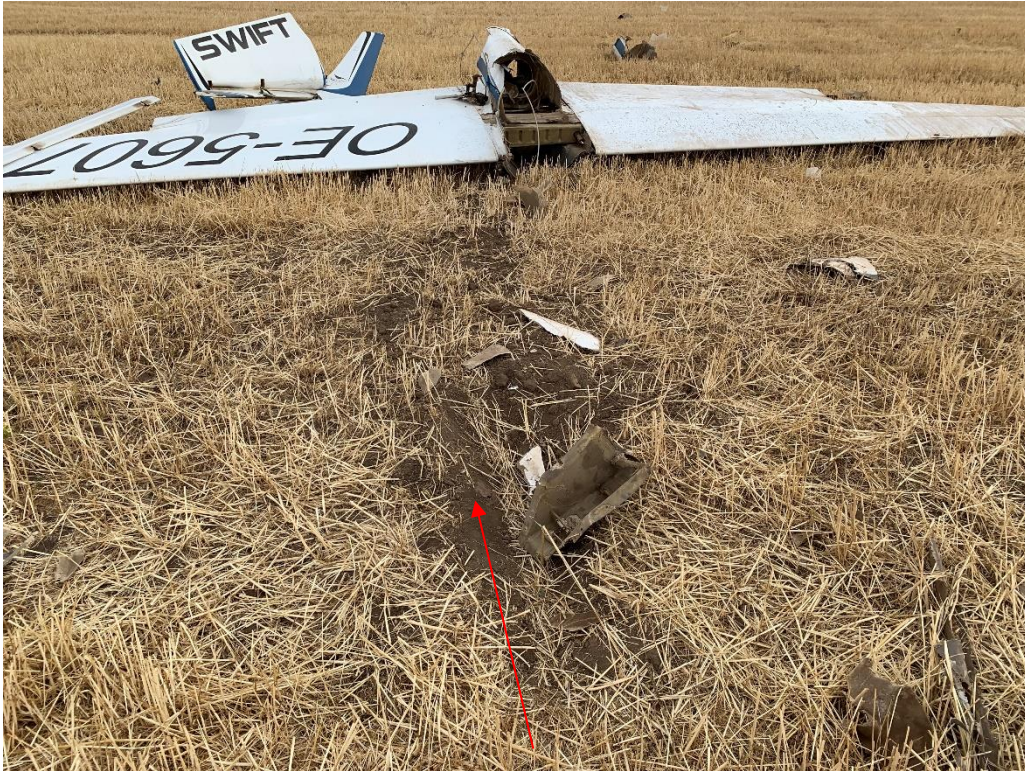
Il relitto giaceva in posizione ribaltata (Allegato "A", foto 1) e orientato a circa 175°. La parte anteriore sostanzialmente distrutta.

Foto 1: relitto Swift S-1 marche OE-5607 sul luogo dell'incidente.

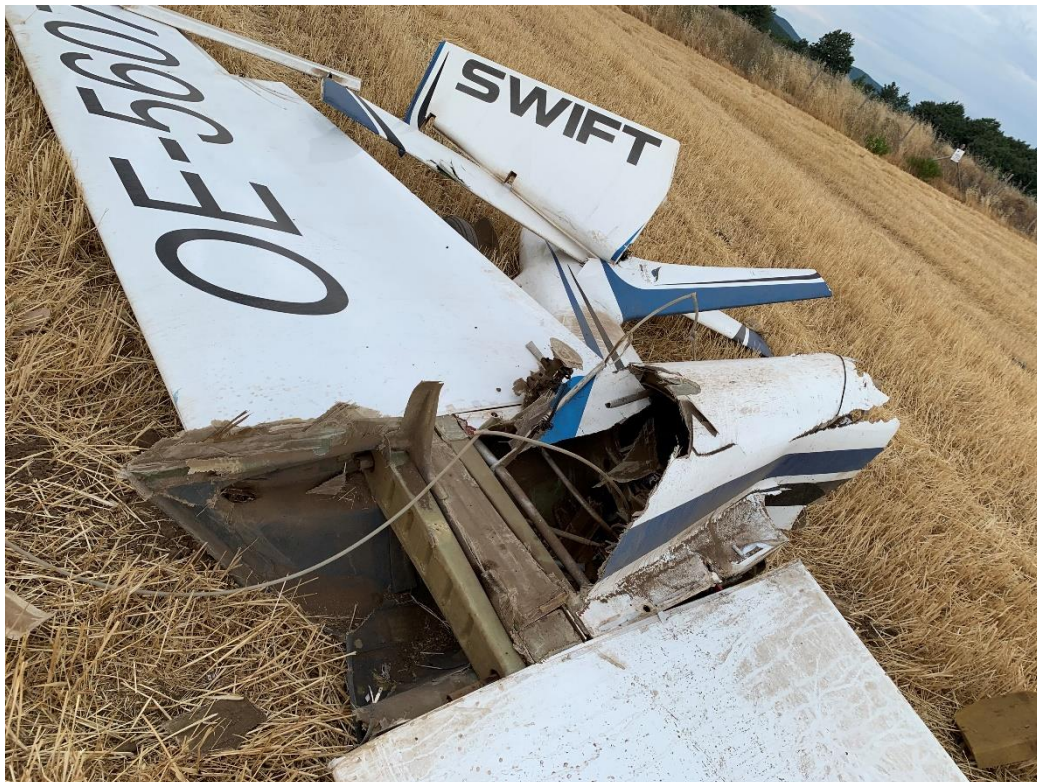
La parte centrale della struttura della fusoliera (con le semiali ancora vincolate alla stessa) presentava ingenti danneggiamenti da impatto (Allegato "A" - foto 2). Entrambe le semiali apparivano sostanzialmente integre, sebbene con alcuni danneggiamenti dovuti all'impatto con il terreno, in particolare su entrambe erano presenti danneggiamenti da compressione per impatto frontale, rispetto alla direzione del moto. Le linee di comando apparivano integre, ed i diruttori apparivano estratti (Allegato "A" - foto 3).

Foto 2: parte centrale della struttura di fusoliera dell'aliante Swift S-1 marche OE-5607.

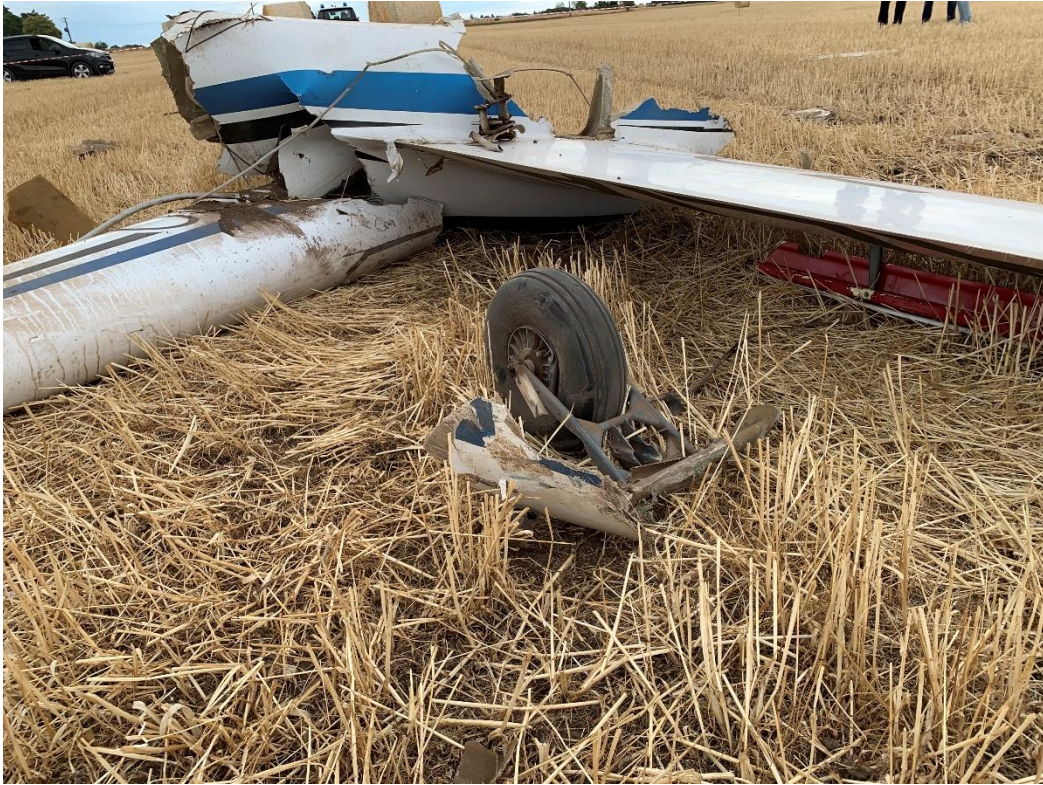
Le parti mobili dei comandi di volo, separate dalla struttura alare, apparivano sostanzialmente integre. I diruttori apparivano estratti su entrambe le semiali.

Foto 3: parte centrale del relitto dell'aliante Swift S-1 marche OE-5607.

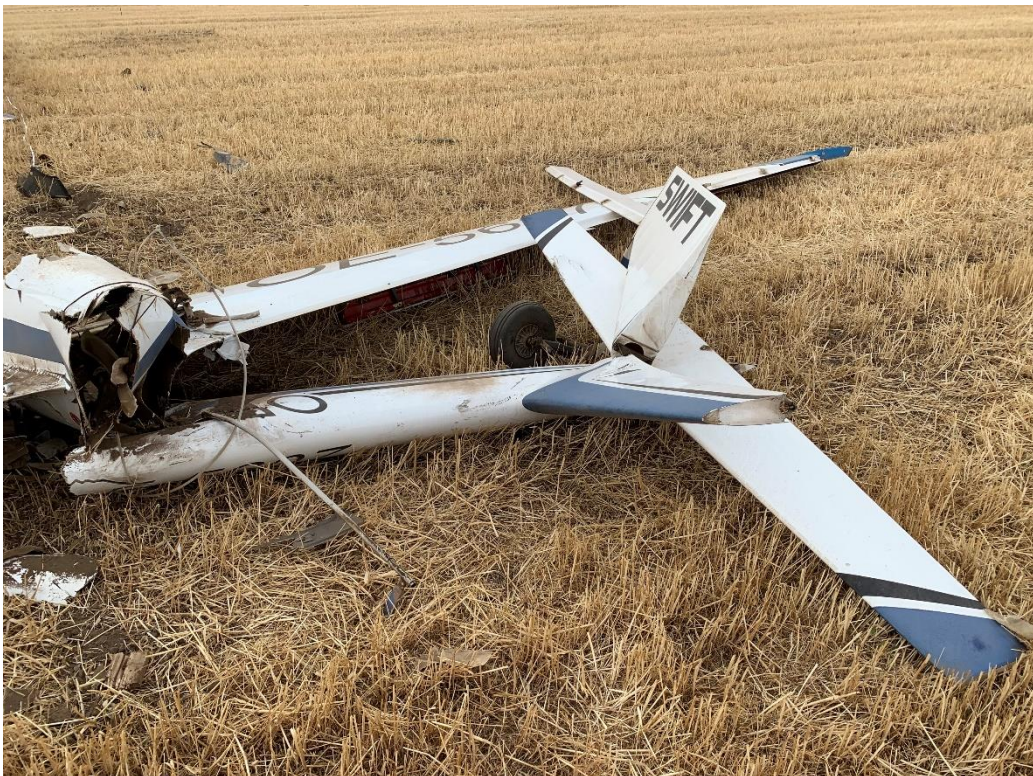
Il tronco di coda del velivolo, comprendente gli impennaggi, appariva spezzato dalla parte centrale di fusoliera, e vincolato ad essa per mezzo delle aste di comando; gli impennaggi verticali apparivano sostanzialmente integri (Allegato "A" - foto 4).

Foto 4: tronco di coda ed impennaggi dell'aliante Swift S-1 marche OE-5607.

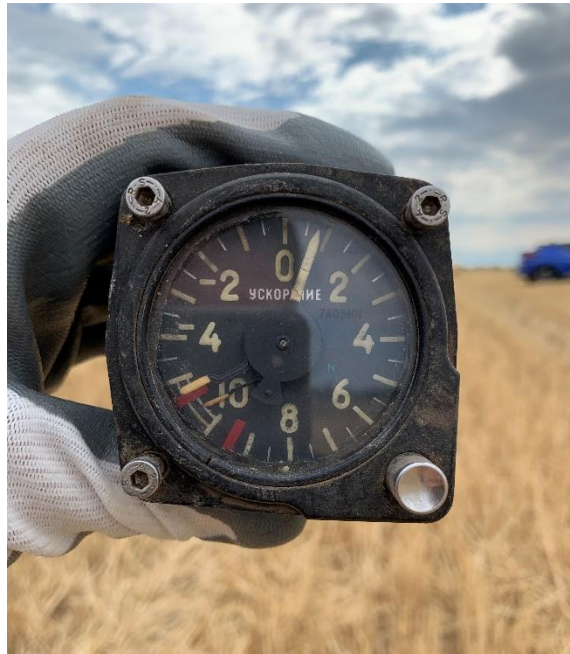
La struttura del *canopy* è stata rinvenuta a circa 30 metri dal relitto, mentre nelle immediate vicinanze dello stesso si trovavano parti di plexiglass del *canopy*, altre parti strutturali della parte anteriore di fusoliera ed alcuni strumenti: un anemometro, un variometro ed un G-metro (Allegato "A" - foto 5). La lancetta in posizione non labile indicava un massimo raggiunto di circa 10 G positivi

Il g-metro dell'aliante è stato ritrovato con una indicazione fissata su di un massimo di circa 10 G. Nonostante il volo terminato con l'incidente sia stato caratterizzato da elevate accelerazioni verticali, si ritiene che il valore leggibile a seguito dell'evento sia da attribuire all'impatto avvenuto col suolo.

Foto 5: G-metro dell'aliante Swift S-1 marche OE-5607.

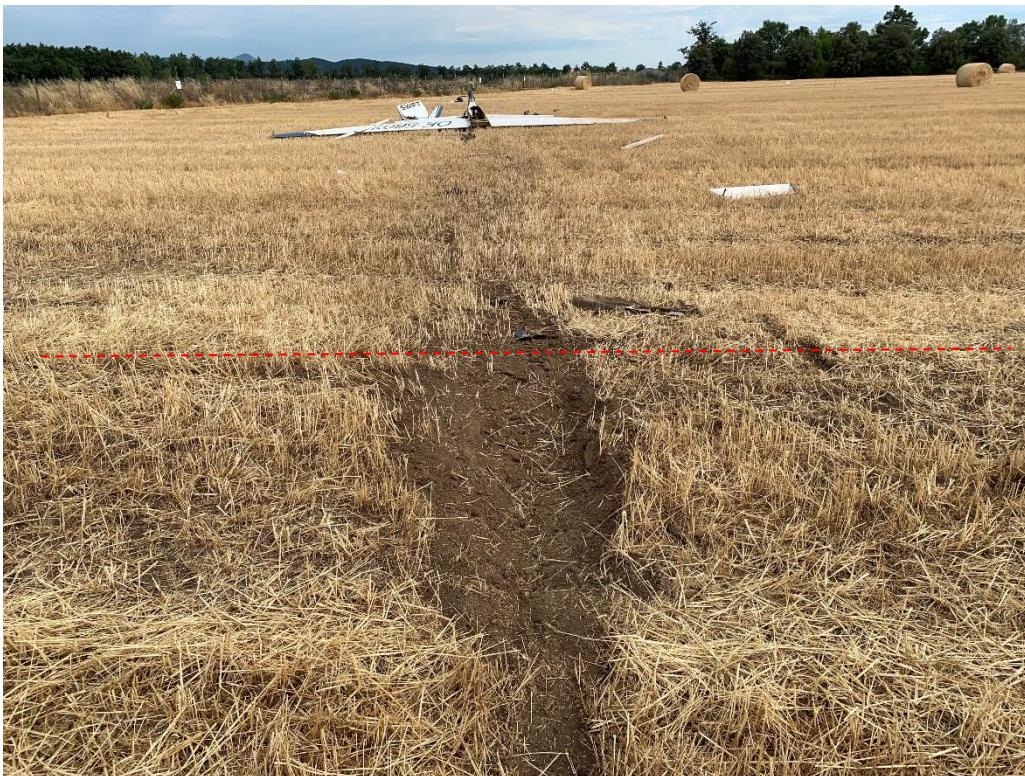
A circa 25 m dal relitto, sono stati notati segni di impatto sul terreno: una buca lunga circa 2 metri, larga circa 75 cm e profonda circa 25 cm (Allegato "A", foto 6). Nella parte pressoché centrale della buca si notava una estensione laterale (tratteggio in Allegato "A" - foto 6). La direttrice tra tali segni di impatto ed il relitto era orientata 355°. Un secondo segno di impatto col suolo era costituito da una ulteriore buca in prossimità del relitto (freccia in Allegato "A" - foto 1). Tale buca era anch'essa allineata con il relitto a circa 355°.

Dall'esame generale della zona dell'incidente e del relitto si è potuto evincere che l'OE-5607 ha impattato il terreno con un angolo di incidenza relativamente basso. Infatti, successivamente al primo impatto, avvenuto con la parte anteriore della fusoliera e, verosimilmente, delle semiali, come testimoniato dalla forma del solco riportato in Allegato "A" - foto 6, l'aliante si sollevava nuovamente per poi ricadere con un maggiore angolo, circa 25 m dopo, ribaltandosi.

Foto 6: Swift S-1 marche OE-5607 sul luogo dell'incidente e traccia di impatto al suolo.

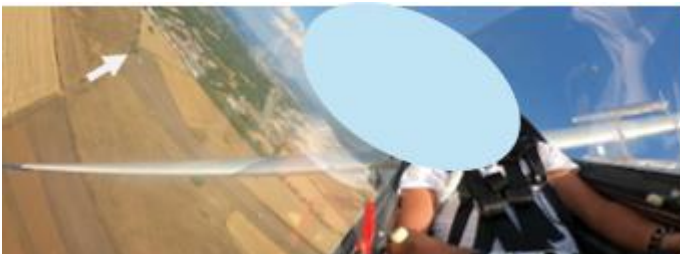
Al T: 10’38” il pilota porta la mano sinistra verso il microfono, ed accenna a voler fare una chiamata radio; durante la virata a destra, il pilota controlla fuori alla sua destra (Allegato “A” – foto 8). In tale frangente si osserva una quota di volo più bassa rispetto a quella visibile dalle registrazioni di voli precedenti nelle stesse condizioni (Allegato “A” – foto 9).

All'uscita della sopra citata figura "10" e successivo guadagno di quota, viene osservata una quota di volo più bassa rispetto a quella che appare in accordo ai riferimenti visivi presenti nei video dei voli precedenti, nelle stesse condizioni di volo e

Foto 8: fotogramma relativo al T 10'38" nel volo terminato con l'incidente.

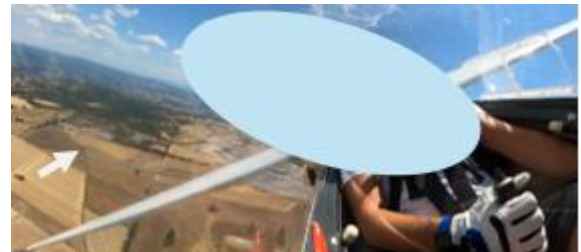
Foto 9: fotogramma relativo ad un volo precedente a quello terminato con l'incidente, in condizione analoga a quella della foto 8; le frecce bianche indicano un medesimo riferimento al suolo.
