RELAZIONE D'INCHIESTA

INCIDENTE
occorso all'elicottero
Robinson R22 Beta II marche di identificazione I-GPES,
in località Pegognaga (MN),
3 maggio 2019

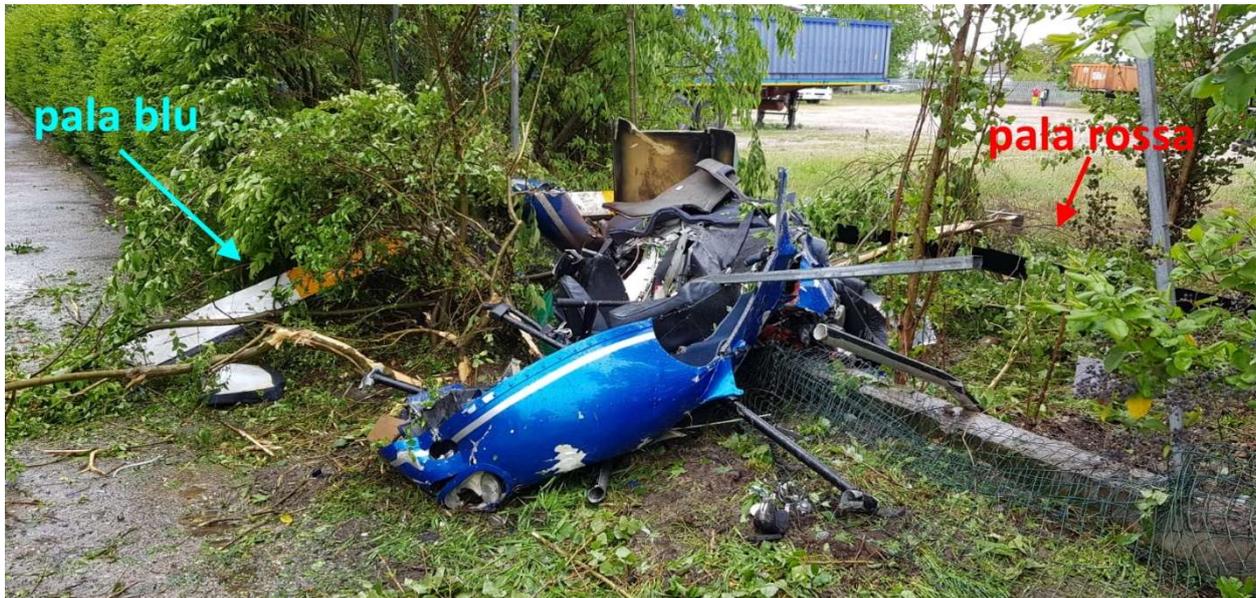
L'elicottero appariva completo di tutte le sue parti (Allegato "A", foto 3), fatta eccezione per il pannello strumenti e una porzione

Foto 3: vista del relitto principale con indicazione della pala blu e rossa.

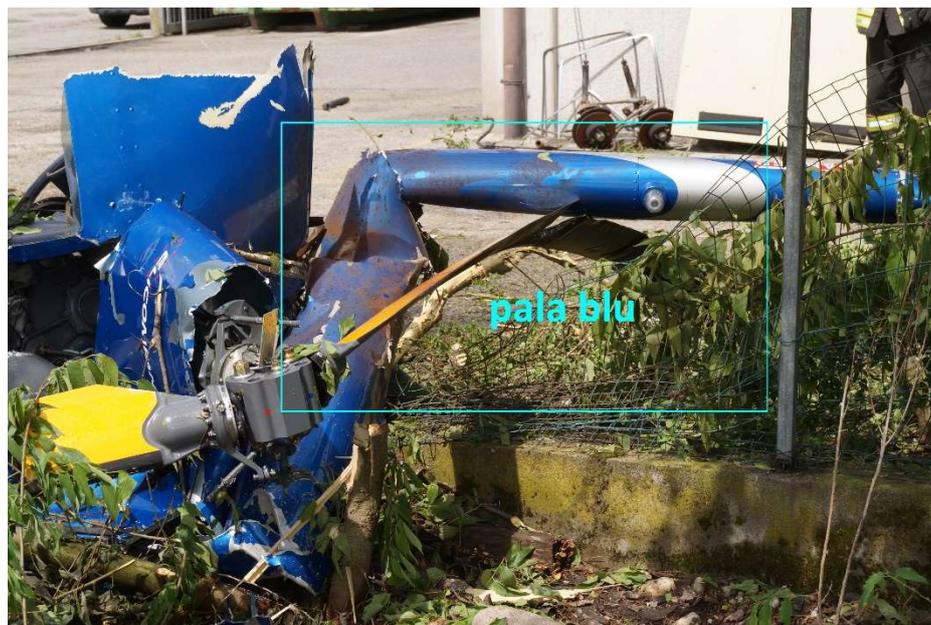
La trave di coda risultava piegata in corrispondenza del punto di contatto con una pala blu del rotore principale (Allegato "A", foto 4).

Foto 4: pala blu sotto la trave di coda spezzata.

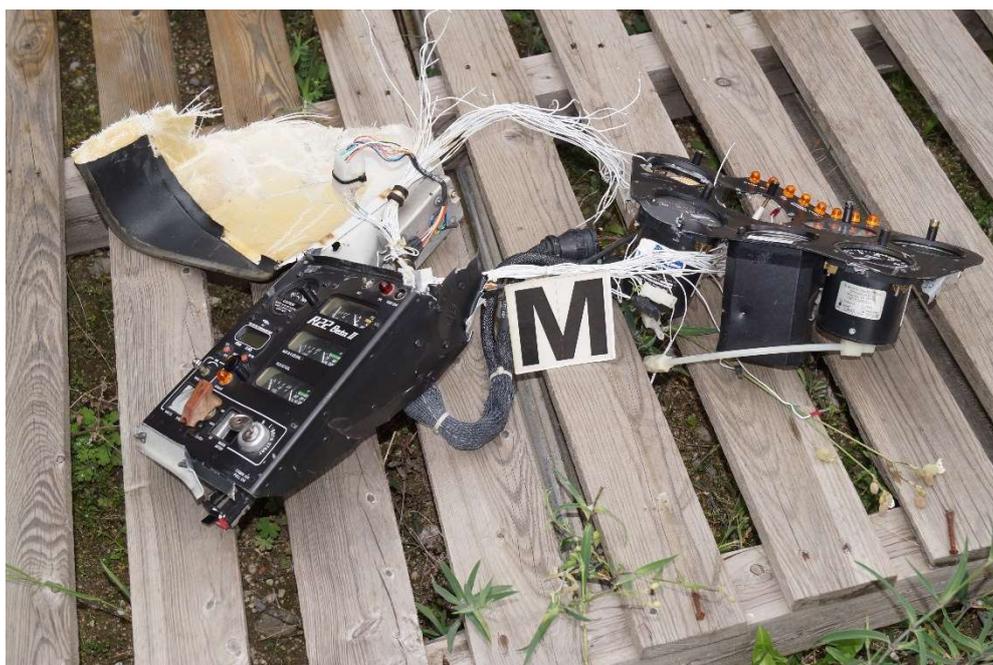
La strumentazione (Allegato "A", foto 5) e parte dello sportello venivano rinvenuti al suolo tra due rimorchi parcheggiati uno di fianco all'altro.

Foto 5: il pannello strumenti rinvenuto a circa 40 metri di distanza dal relitto principale.

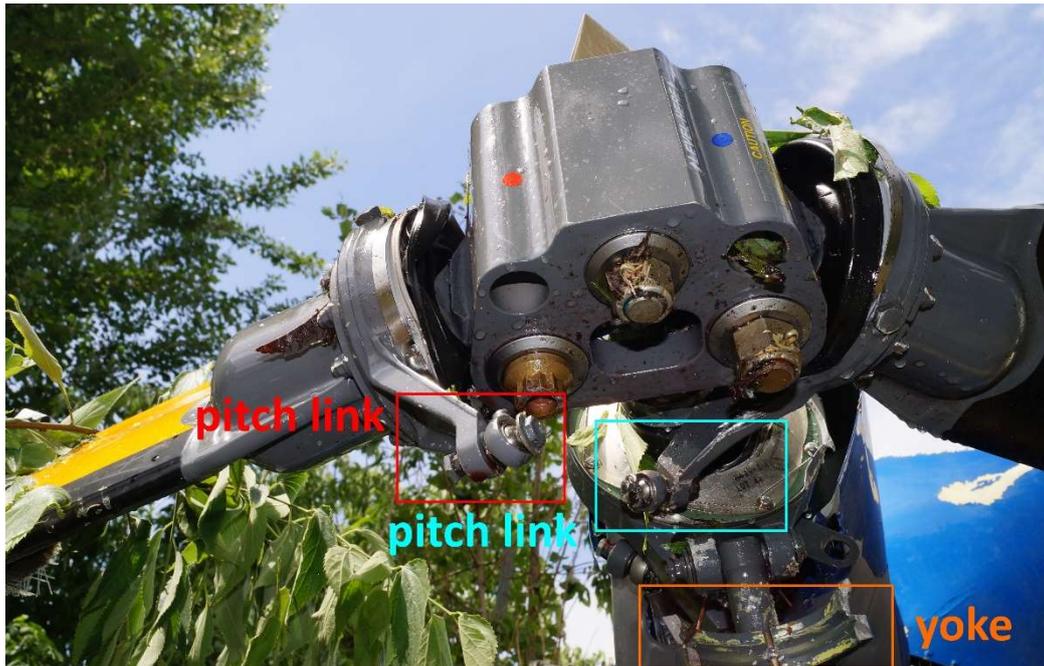
Il rotore principale era ancora vincolato al *mast* (Allegato "A", foto 6). Le due pale evidenziavano danni contenuti, segni di contatto sul ventre di entrambe a 120 cm e a 190 cm dalla radice; le *tip* erano integre. Avvolta intorno ad una pala è stata rinvenuta parte della intelaiatura di un montante della cabina. I due *teeter stop* presentavano evidenti segni di contatto con il mozzo rotore principale (Allegato "A", foto 7 e 8).

Foto 6: dettaglio della testa del rotore principale sul punto dell'incidente.

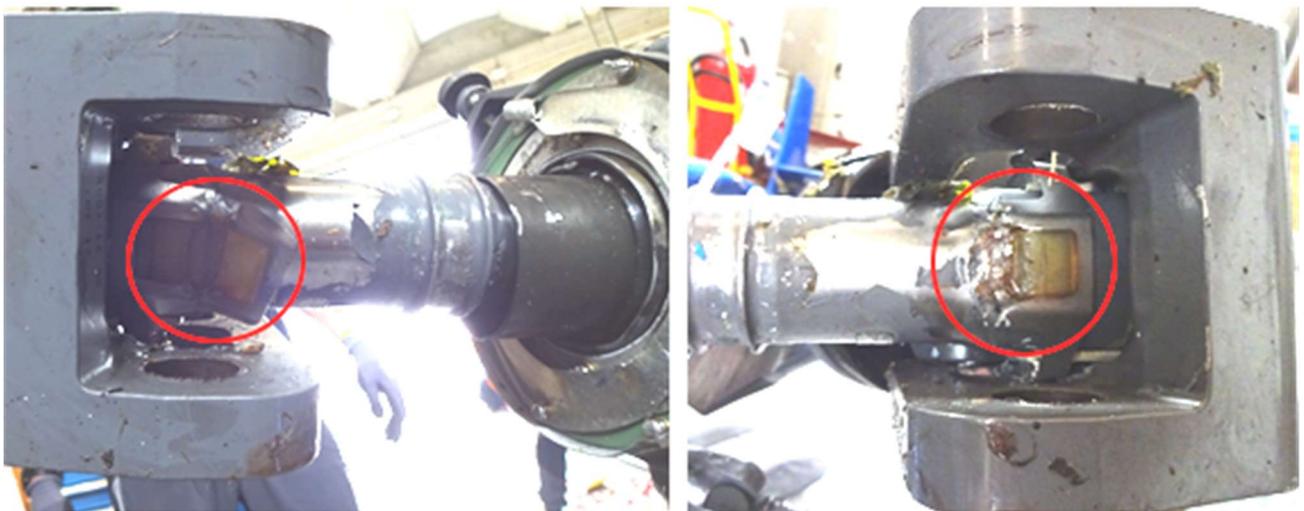
Sono emerse chiare evidenze di eccessivo flapping e *teetering* del rotore principale sui *teeter stops*, nonché segni incontrovertibili di collisione di una delle pale con la cabina di pilotaggio e conseguente contatto della altra pala con il trave di coda.

Foto 7 a sinistra e 8 a destra: particolare del *mast* e dei due *teeter stop* con i segni di *mast bumping*.

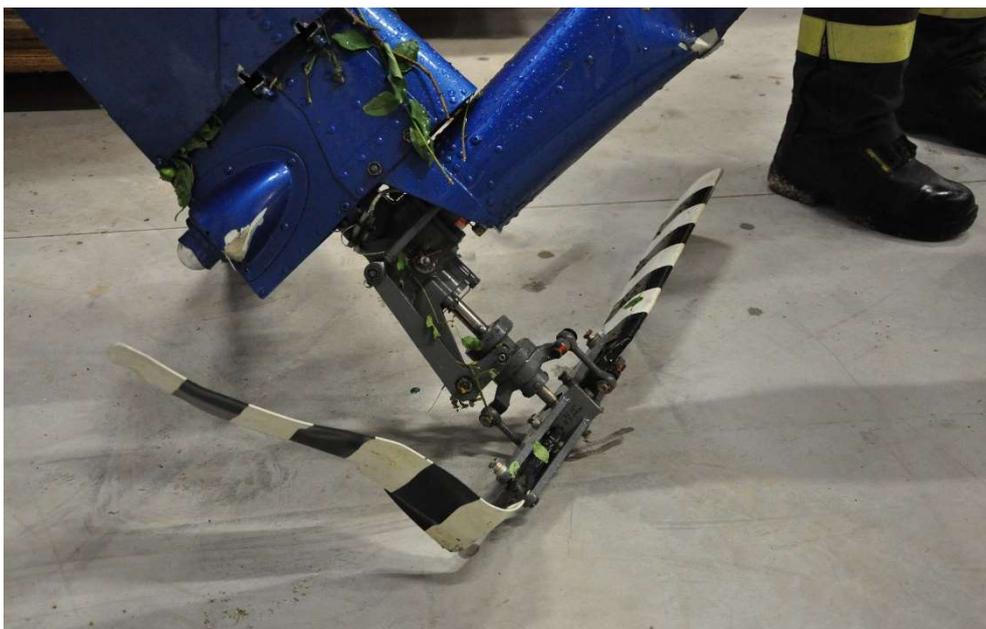
Il rotore di coda, composto da due pale, evidenziava danni limitati e risultava in sede (Allegato "A", foto 9). La trasmissione al rotore di coda appariva non essere stata soggetta a forze di torsione. Evidenze di torsione erano presenti invece all'attacco di questa al punto di presa del moto.

Foto 9: vista del rotore di coda dopo la rimozione del relitto.

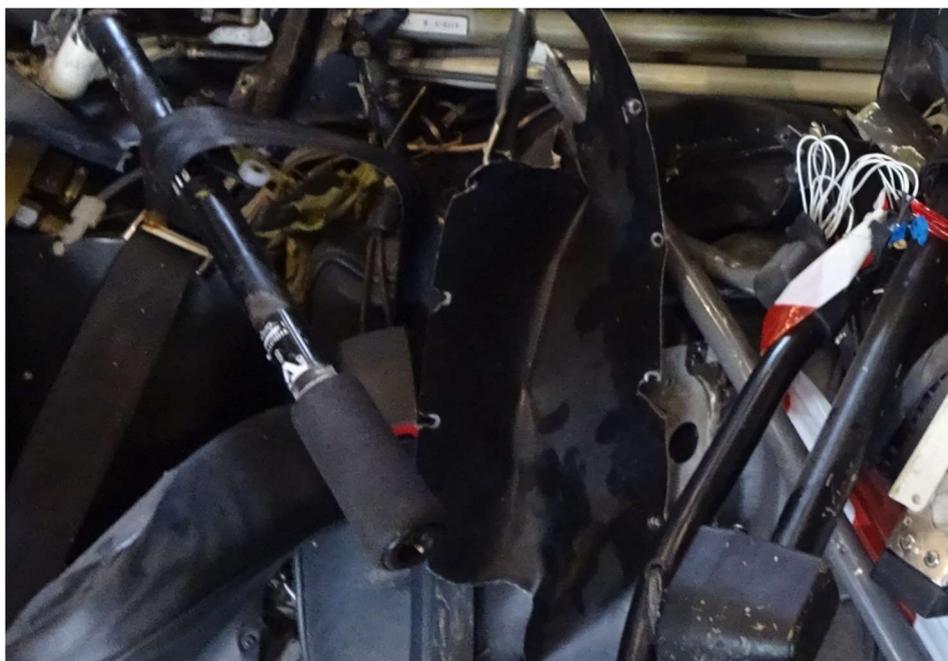
L'interruttore del RPM *governor*, presente sulla leva del ciclico è stato rinvenuto in posizione OFF (levetta rivolta a sinistra, Allegato "A", foto 10).

Foto 10: il comando collettivo con selettore RPM governor in posizione *off*.

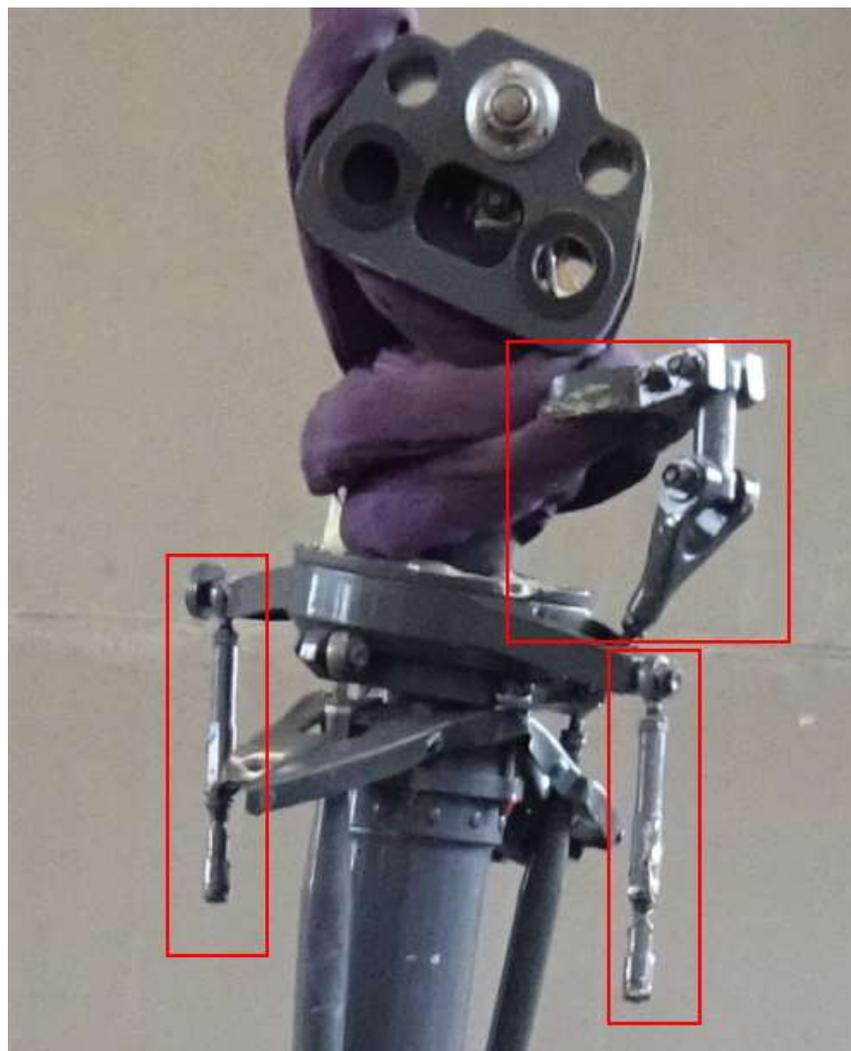
Le superfici di rottura presenti sui leverismi del piatto oscillante *yoke fork assembly, pitch assembly e link* (Allegato "A", foto 11, 12 e 13), unitamente a quelle delle due aste di comando ciclico, sono state sottoposte a osservazione frattografica. Questa ha consentito di accertare come le suddette rotture fossero riconducibili ad un sovraccarico.

Foto 11: *pitch link* e *yoke link*.

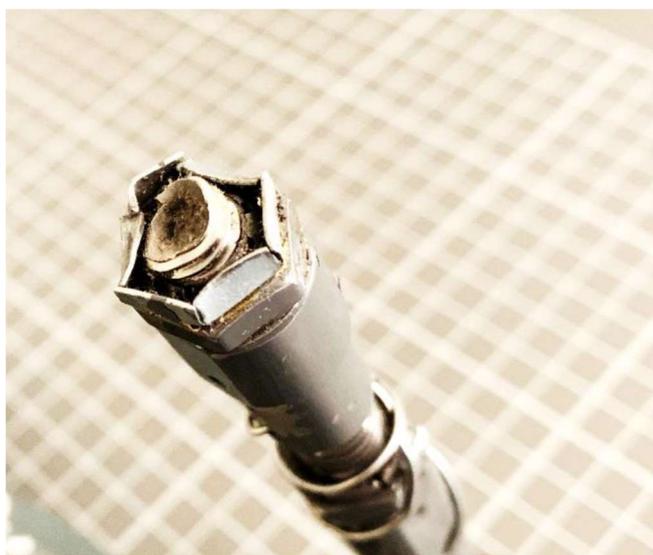
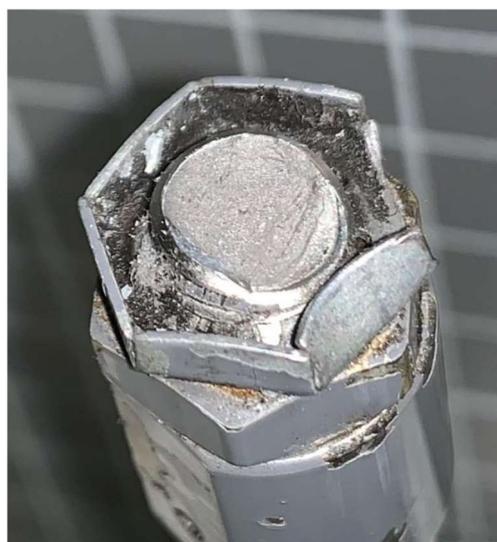
Foto 12 a sinistra e 13 a destra: superfici di rottura dei *pitch link*.

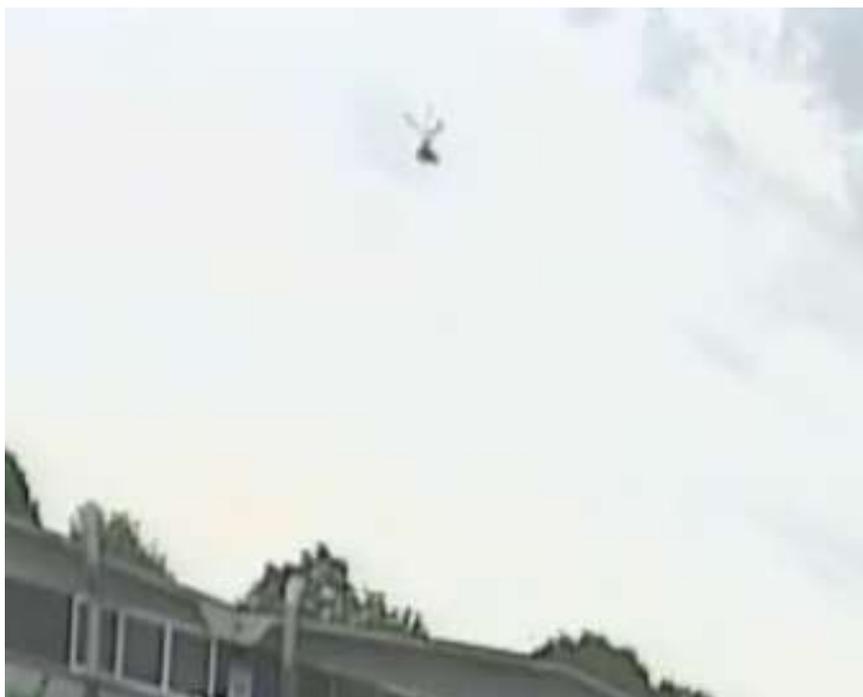
Alle 09.26'35" (Allegato "A", foto 14) la telecamera inquadra l'elicottero per la seconda volta nella fase in cui questo precipita verticalmente, privo di integrità strutturale. Una pala del rotore principale appare avvolta sul *tail boom*, indicando una perdita

totale di giri e la possibile interferenza del rotore principale con la cellula e la trave di coda.

Foto 14: dettaglio del fotogramma registrato alle 9.26'35".
