RELAZIONE D'INCHIESTA

INCIDENTE
occorso all'elicottero
A109E marche di identificazione I-PIKI,
in località Apricena (FG),
5 novembre 2022

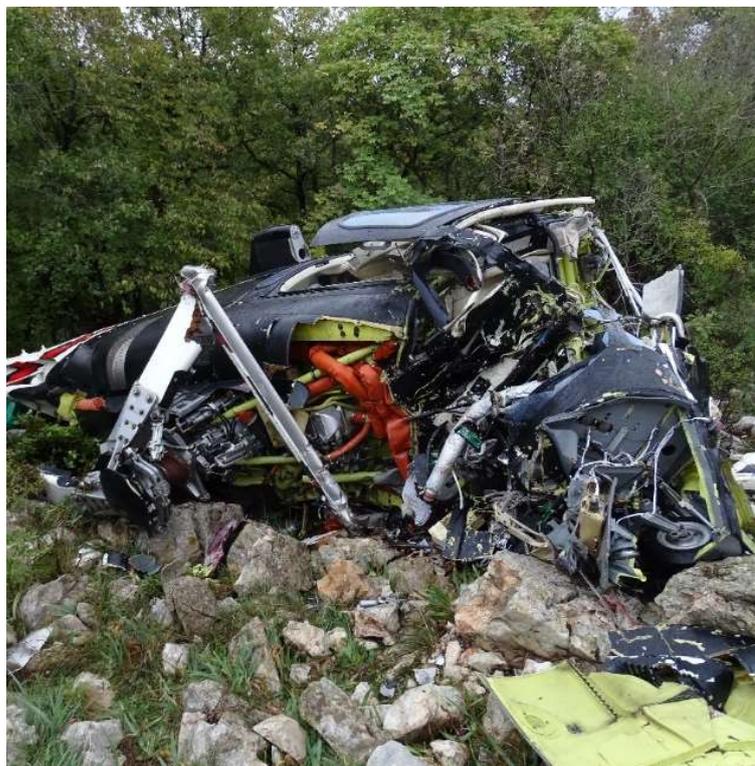
A seguito dell’incidente l’elicottero è risultato distrutto subendo elevati danneggiamenti principalmente a carico della parte anteriore.

Foto 2: il relitto del A109E marche di identificazione I-PIKI.

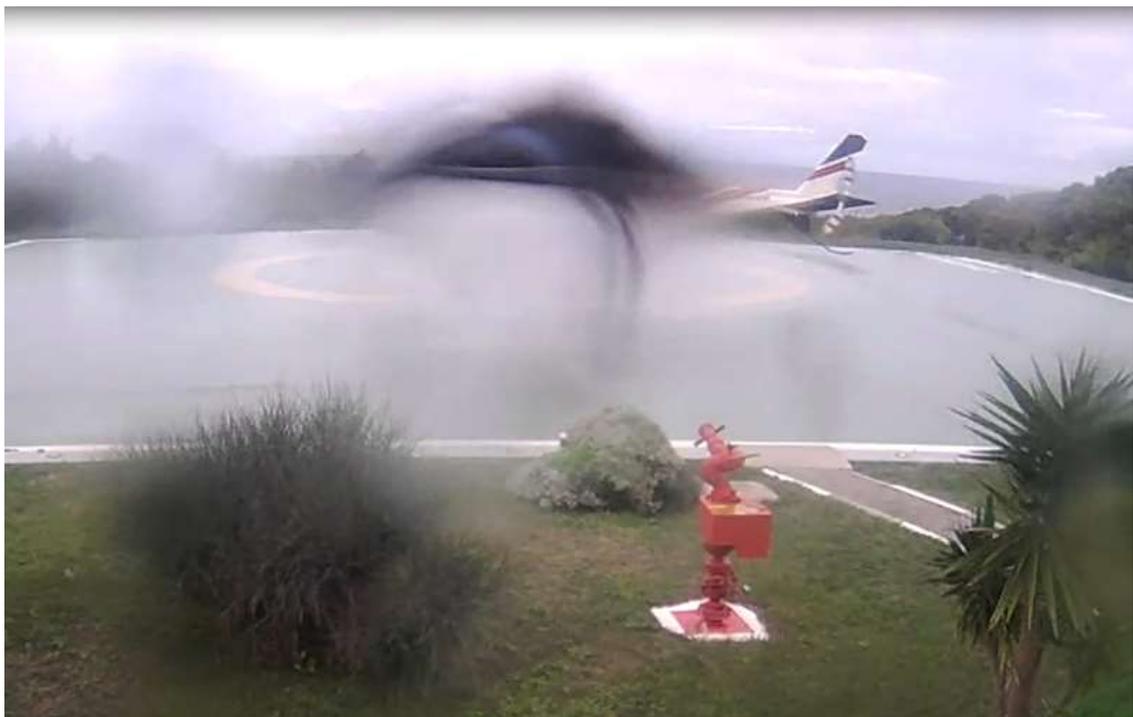
In foto 7 è riportata una immagine della telecamera di San Domino scattata in data 5.11.2022 alle 8.19', durante il decollo del LID 102, volo conclusosi con l'incidente.

Foto 7: elisuperficie LINI San Domino Tremiti 05/11/2022 ore 08.19', decollo I-PIKI per effettuazione volo LID 102.

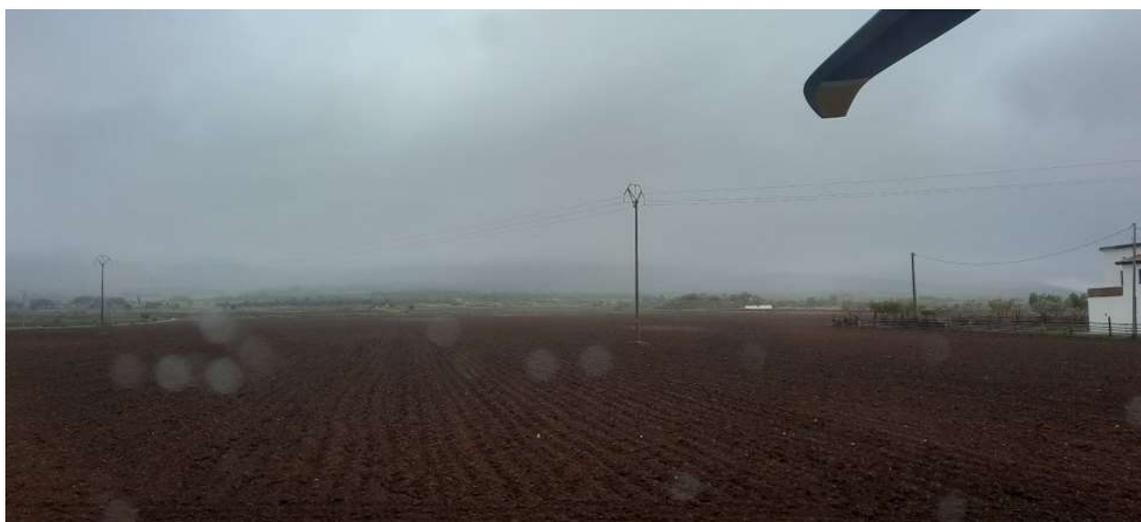
In foto 8 una immagine delle 14.08' dalla piana compresa tra Apricena verso la zona dove è avvenuto l'incidente, distante circa 3.5 km dal punto di scatto della foto.

Foto 8: condizioni meteo alle ore 14.08' del 5.11.2022 in prossimità del luogo di ritrovamento del relitto.

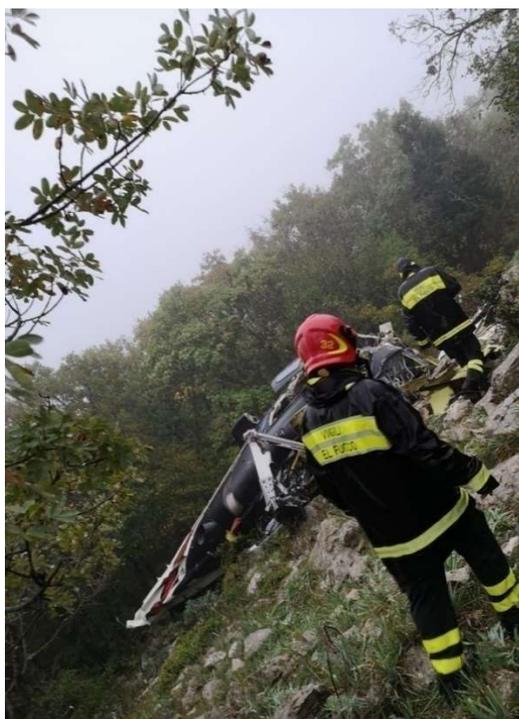
In foto 9 una immagine delle 15.40' circa del luogo di ritrovamento del relitto.

Foto 9: condizioni meteo alle ore 15.40' circa del 5.11.2022 nel luogo di ritrovamento del relitto.

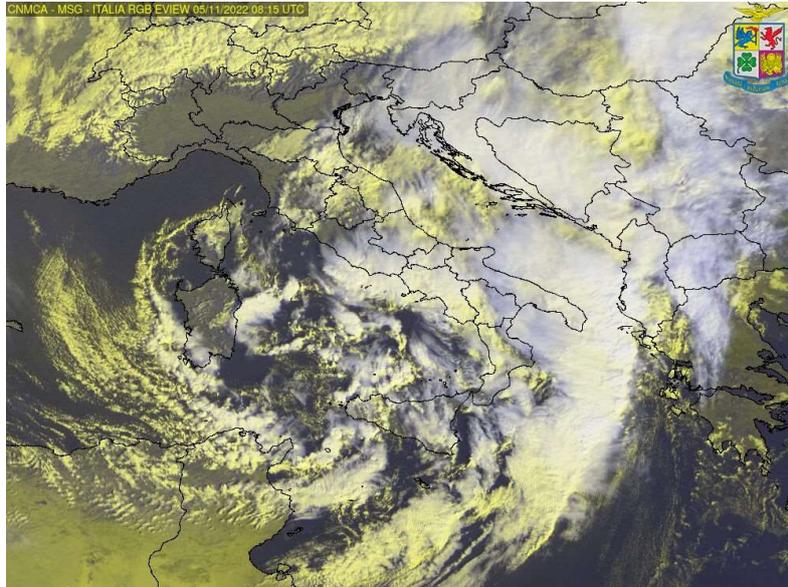
Le immagini satellitari riferibili all'orario stimato dell'evento confermano una situazione generale di instabilità e possibile nuvolosità nell'area dove si è verificato l'incidente (figura 3 e 4).

Figura 3: immagine satellitare 5.11.2024 ore 8.15'.

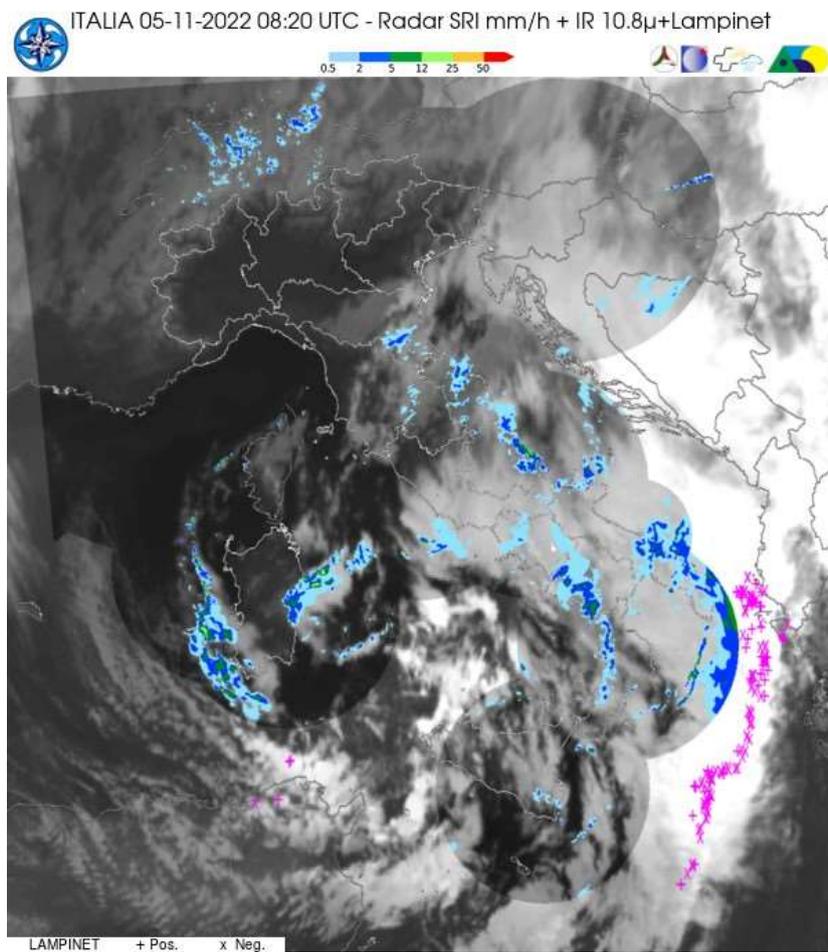
Figura 4: immagine satellitare SRI del 5.11.2024 ore 8.20'.

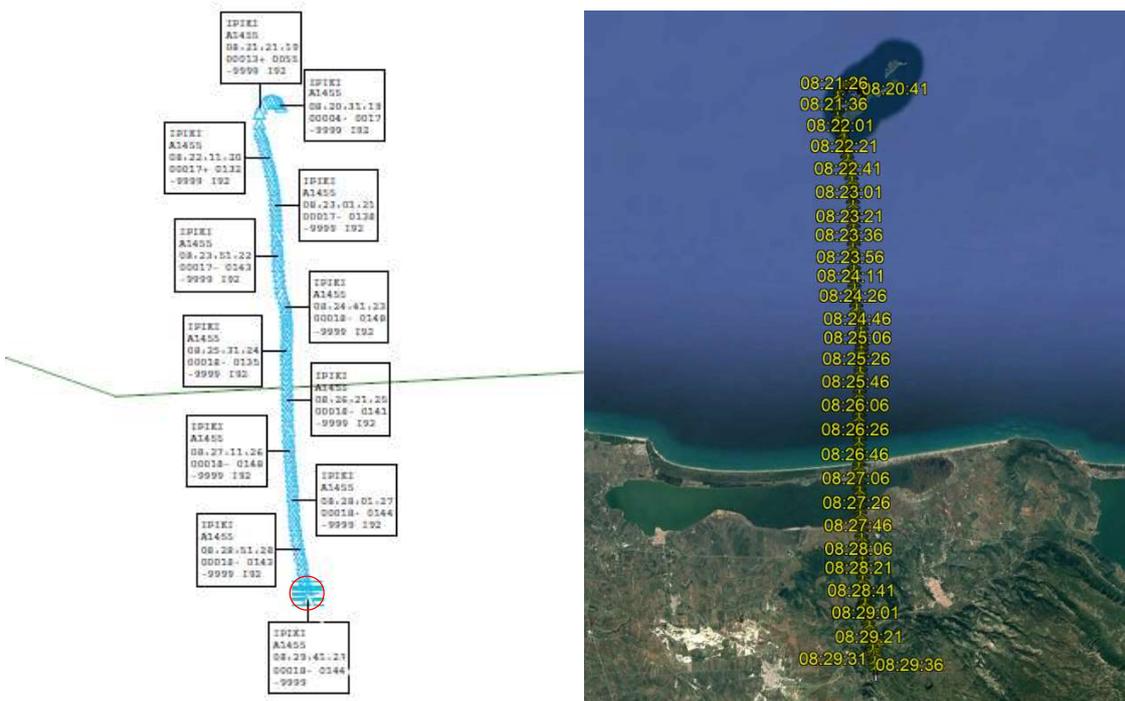
Figura 6: dai radar relativi al volo LID 102 del 5.11.2022 (a sinistra rappresentazione radar e a destra trasposizione dati radar su mappa Google Earth).

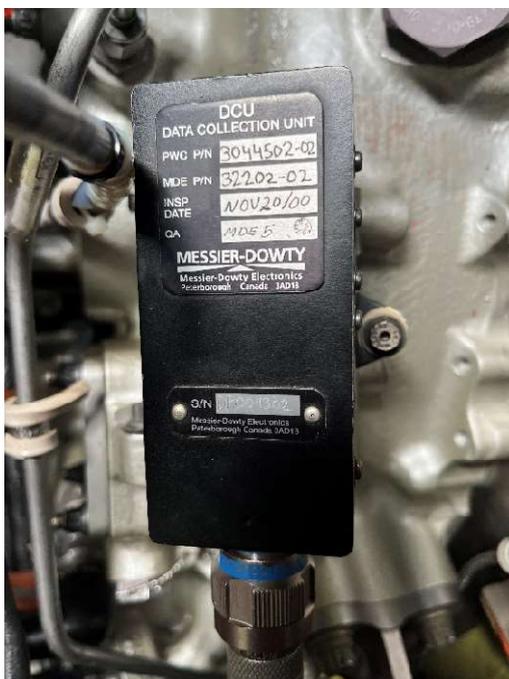
Le 2 DCU (foto 10 e 11) sono state rinvenute prive di danneggiamenti.

Foto 10: DCU motore sinistro.

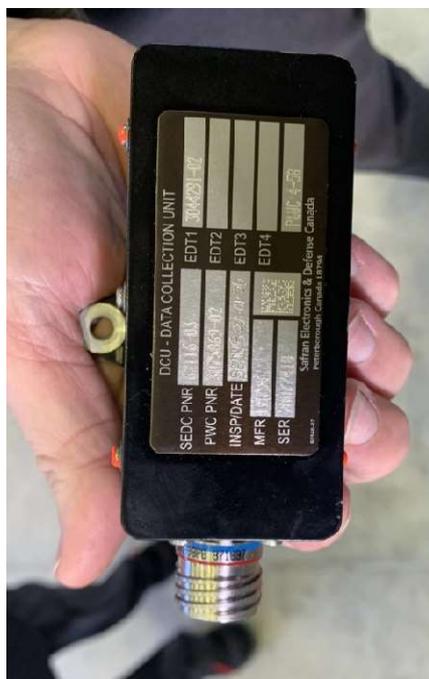
Foto 11: DCU motore destro.

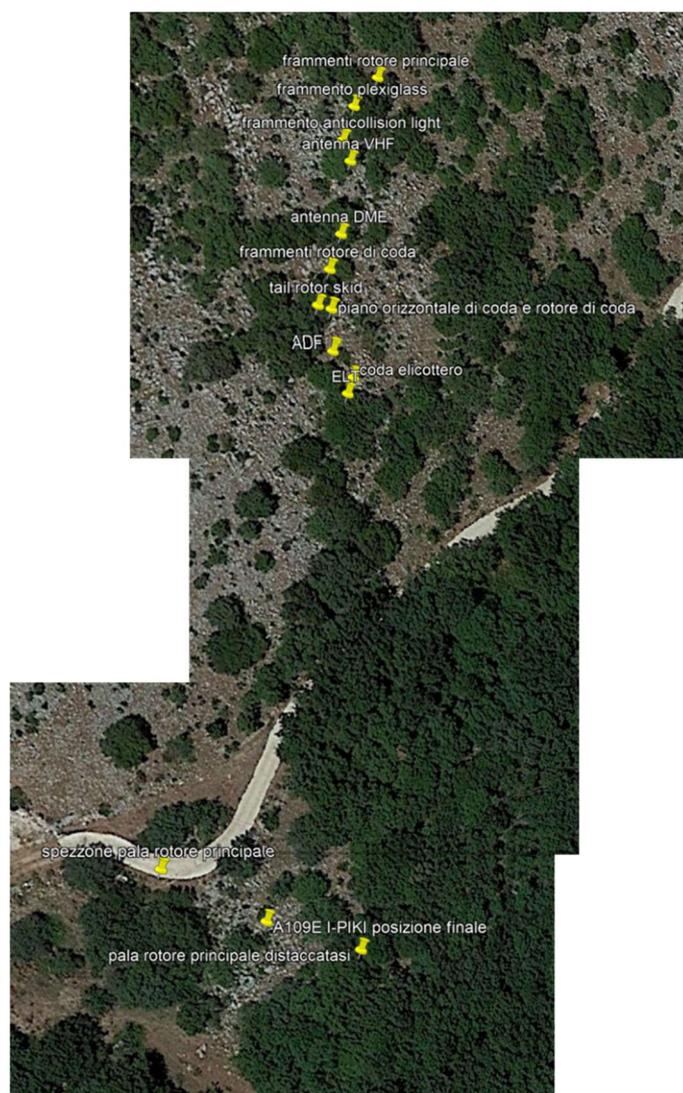
Il relitto dell'elicottero è stato rinvenuto in posizione di coordinate 41°47'40.9" N, 015° 31' 05,1" E sul rilievo del Gargano circa in corrispondenza con le pendici occidentali ad una altitudine (GPS) di 1554 ft, adagiato sul lato destro della fusoliera (foto 2). Non vi erano evidenze di tracce di incendio. La zona dell'incidente è il promontorio del Gargano. A partire dalla posizione finale del relitto, sono state rinvenute parti dell'elicottero a circa 150 m di distanza. In figura 9 la mappa delle principali parti identificate.

Figura 9: mappa di dispersione delle principali parti identificate (mappa Google Earth).

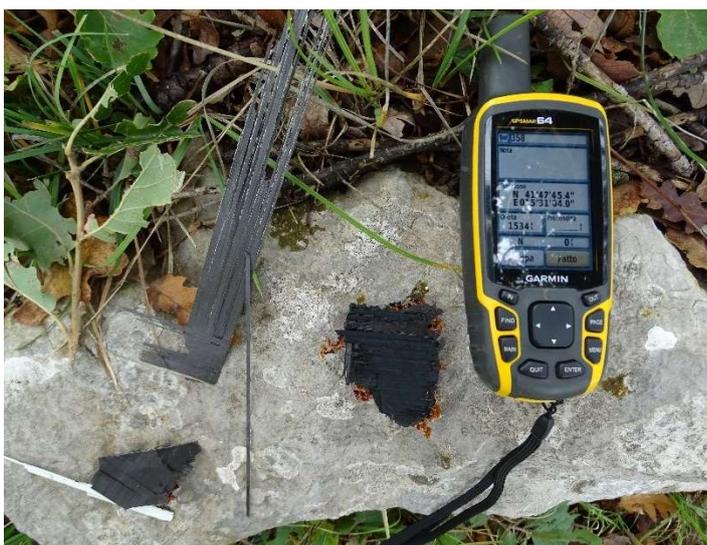
Foto 14: frammenti di rotore principale e presunta localizzazione su elicottero.

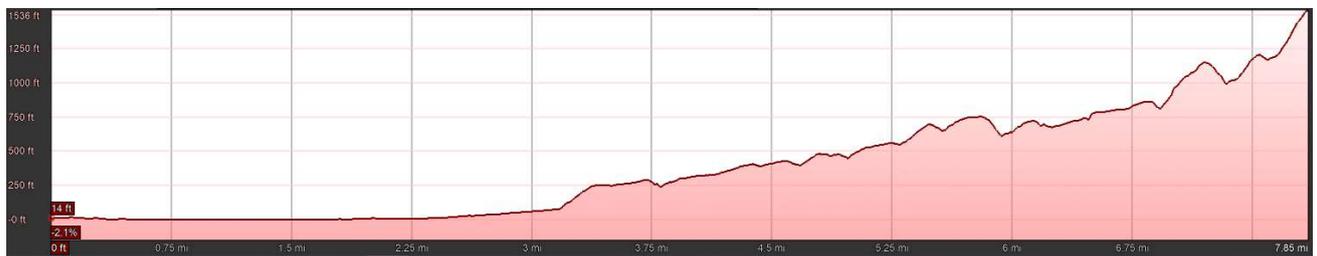
La scia di reperti realizzava al suolo una traiettoria orientata a circa 175° coerente con la traiettoria di volo ottenuta dai dati radar. Il profilo di elevazione del terreno dalla costa fino alla zona del primo punto di contatto col suolo è riportato in figura 10. Questa mostra come l'elevazione del terreno aumenti in modo relativamente veloce passando in meno di 8 nm da 0 m a circa 1550 ft, in particolare, passando nell'ultimo miglio da circa 800 ft a oltre 1500 ft.

Figura 10: variazione di altitudine dalla costa al punto di primo contatto col suolo (fonte Google Earth).

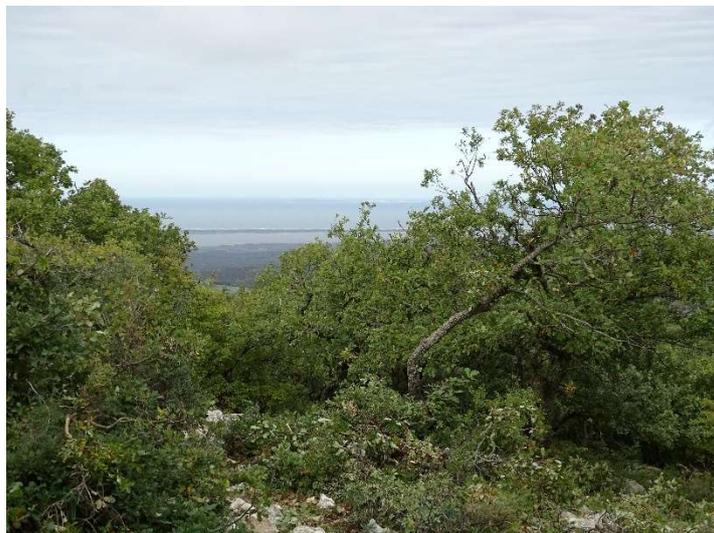
Alla dispersione dei reperti sopra riportati corrispondeva una grande quantità di vegetazione danneggiata dal passaggio dell'elicottero (foto 28-30), localmente alta dai 2 ai 4 m circa.

Foto 28: vegetazione danneggiata dal passaggio dell'elicottero.

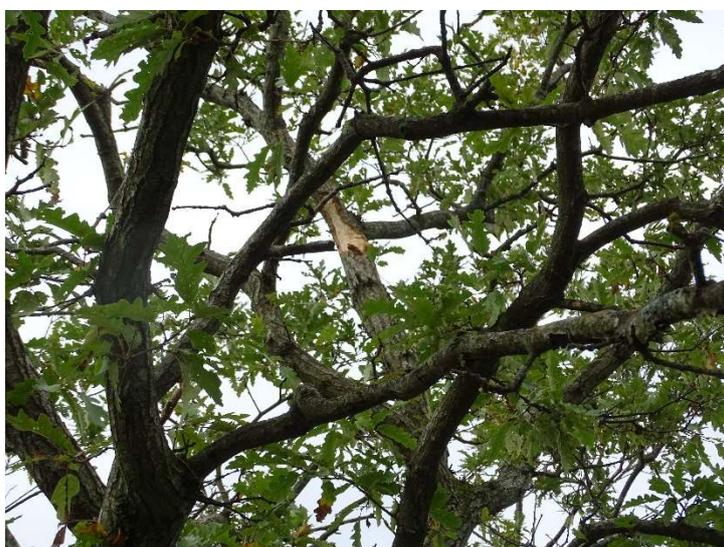
Foto 29: vegetazione danneggiata dal passaggio dell'elicottero.

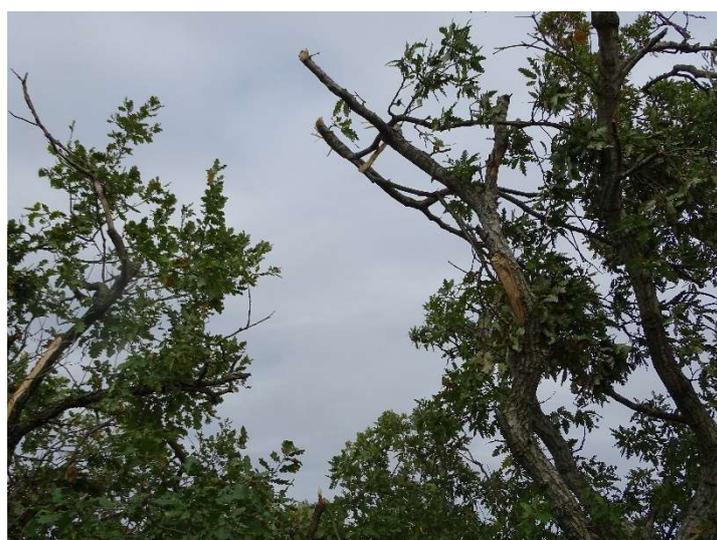
Foto 30: vegetazione danneggiata dal passaggio dell'elicottero.

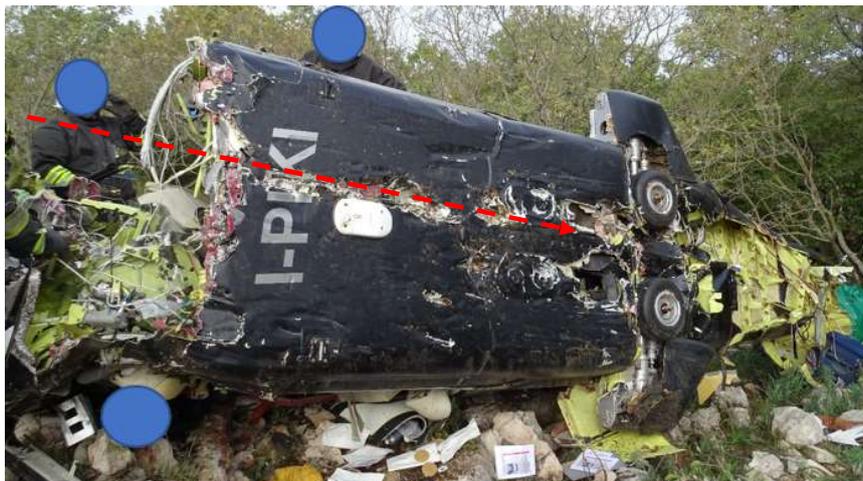
La scia di rottami che andava dai primi frammenti di rotore principale fino all'ELT era di circa 60 m. Poi non venivano individuati parti significative fino alla parte di pala rotore principale di foto 27, la quale era a sua volta in prossimità del relitto a circa 90 m dalla scia di rottami sopra descritta. L'osservazione del relitto ha evidenziato come i danneggiamenti più elevati fossero a carico della parte frontale dell'elicottero (foto 31). La parte inferiore della fusoliera mostrava i segni di un energetico contatto strisciante (freccia in foto 31).

Foto 31: relitto elicottero.

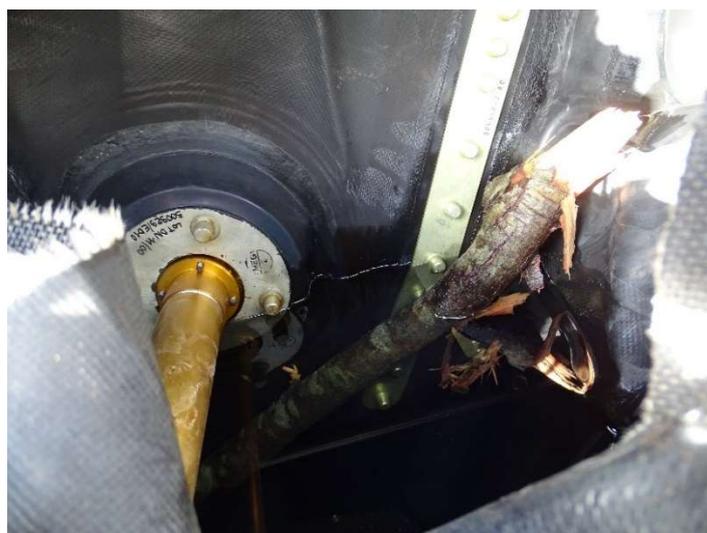
Il serbatoio inferiore destro si mostrava buco e al suo interno veniva rinvenuto un ramo (foto 32).

Foto 32: serbatoio buco con all'interno carburante e un ramo.

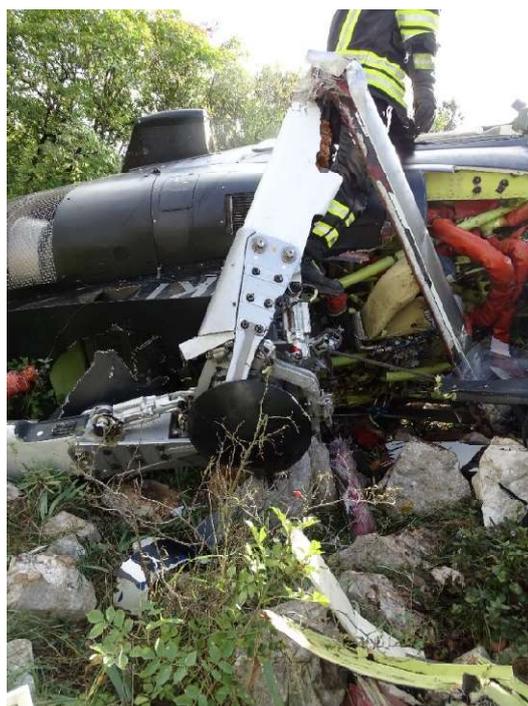
foto 27, divelta e rinvenuta a circa 30 m dal relitto), erano danneggiate fin quasi al mozzo e presentavano segni di impatto in rotazione (foto 33).

Foto 33: rotore principale.

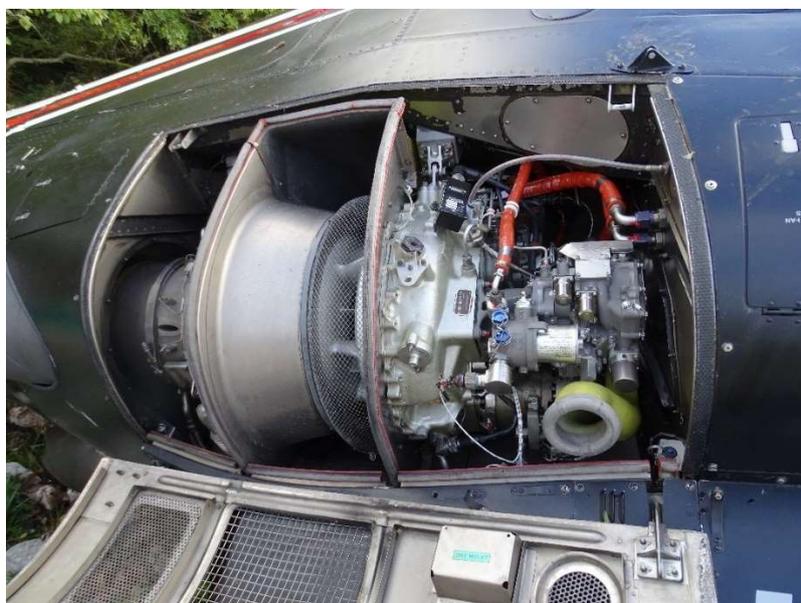
Il motore sinistro, unico osservabile sul luogo dell'evento, si mostrava privo di danneggiamenti (foto 34). L'osservazione del propulsore destro, avvenuta dopo lo spostamento del relitto, evidenziava condizioni analoghe.

Foto 34: motore sinistro.

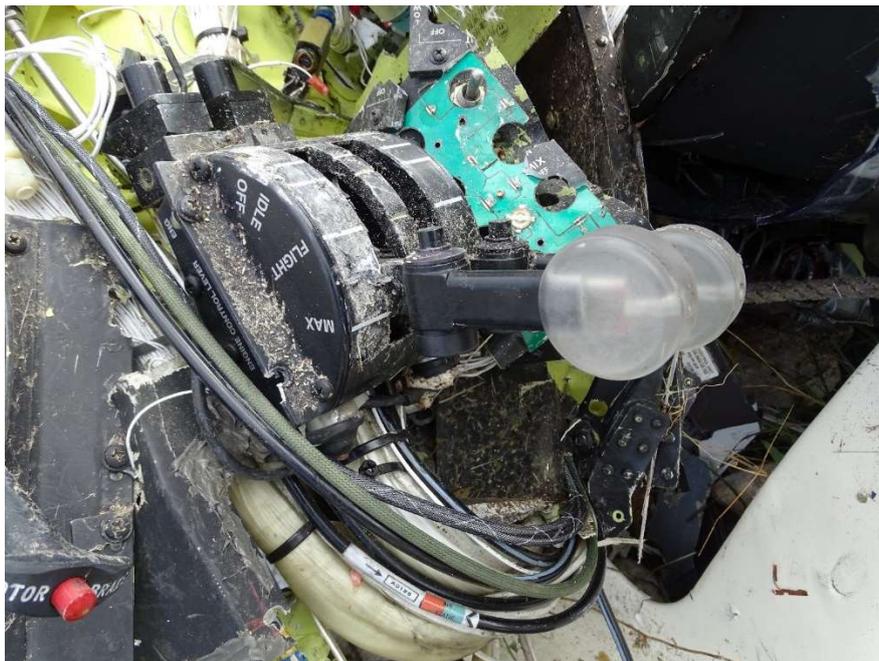
Si poteva osservare la posizione delle manette motore in un range compreso tra FLIGHT e MAX, in maggiore prossimità di quest'ultimo (foto 35).

Foto 35: manette motori.

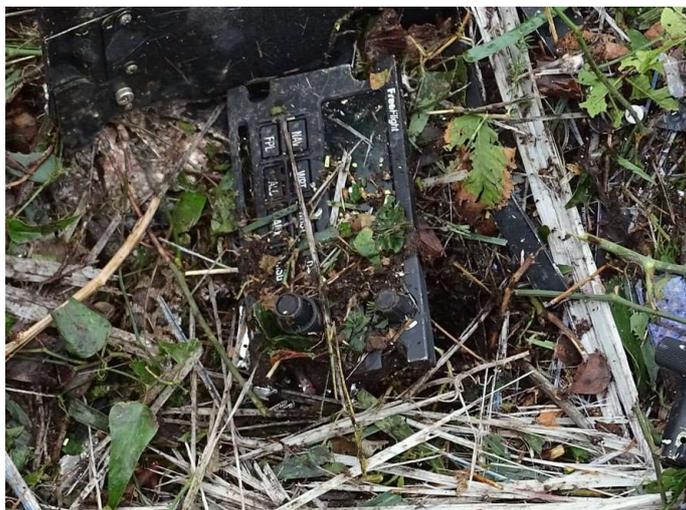
L'A109E marche I-PIKI era dotato di un navigatore GPS Freeflight Trimble P/N 109-0822-91, il quale consentiva la navigazione GPS e di operare come sistema IFR di RNAV basico. L'apparato era in grado di registrare la traccia dei voli. È stato tentato il recupero dei relativi dati tramite l'ausilio del costruttore dell'apparato stesso. Tale tentativo non ha avuto esito positivo a causa dell'elevato livello di danneggiamento riscontrato (foto 36).

Foto 36: Freeflight Trimble.

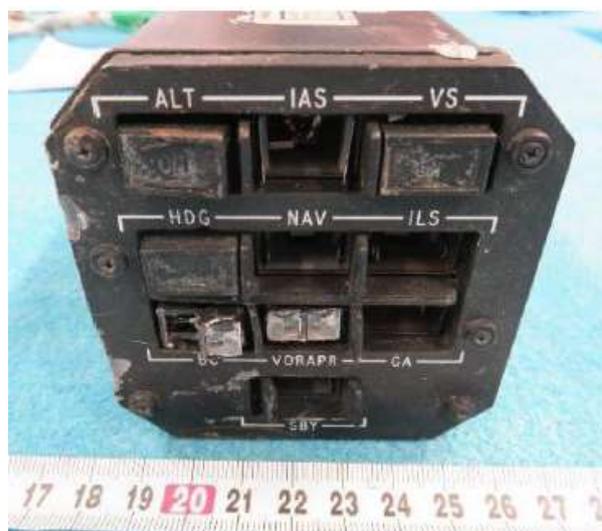
Foto 40: Flight Director Selector Mode dell'I-PIKI dopo l'incidente.

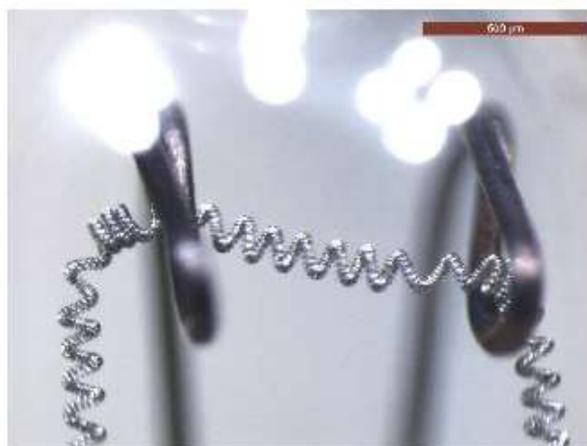
Foto 42: filamento della lampadina 1 relativa alla modalità ALT.

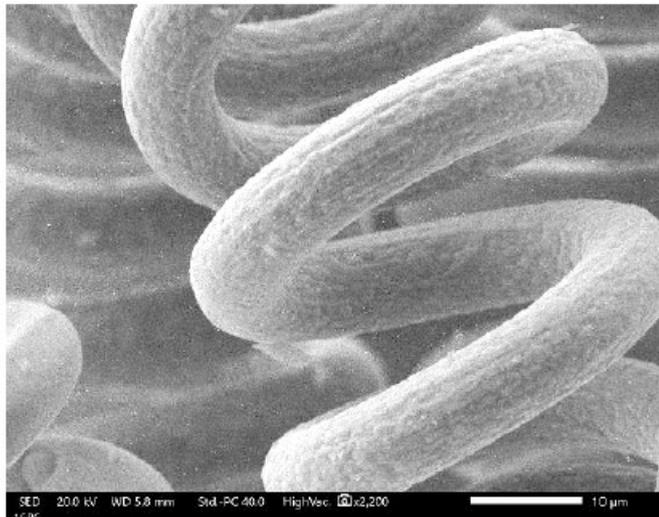
Foto 43: filamento della lampadina 2 relativa alla modalità ALT, immagine SEM. La superficie squamata è indicativa dell'invecchiamento del filamento.

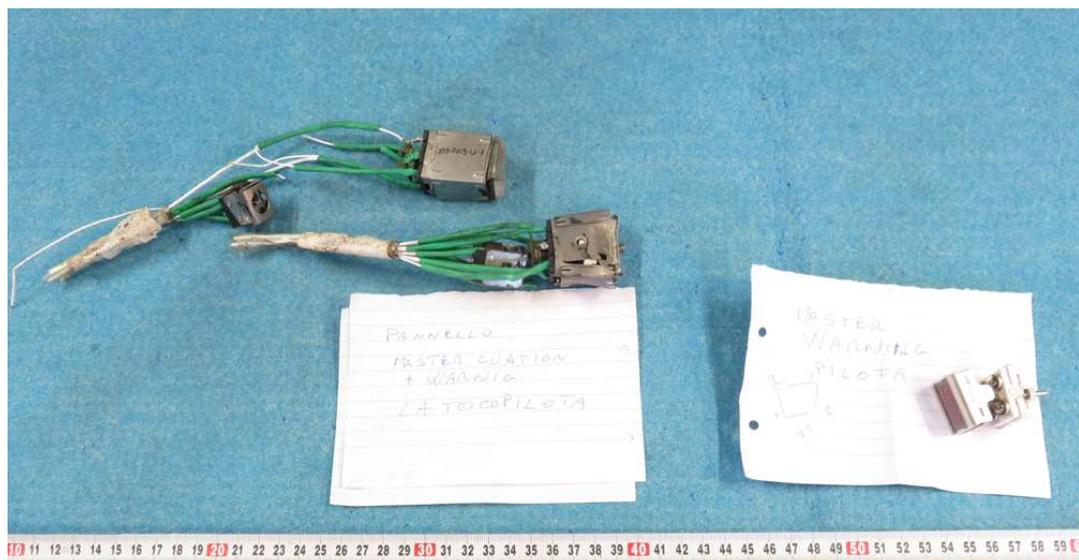
Foto 45: indicazioni *master warning* e *master caution* dell'I-PIKI (lato pilota rinvenuta solo l'indicazione *master warning*).

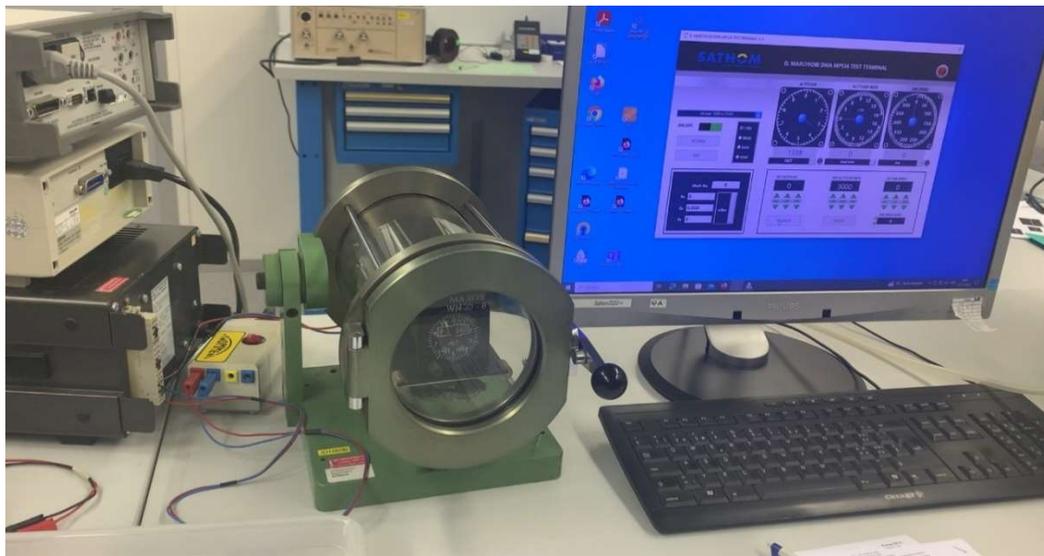
Foto 49: attività di test effettuata sull'altimetro lato copilota.

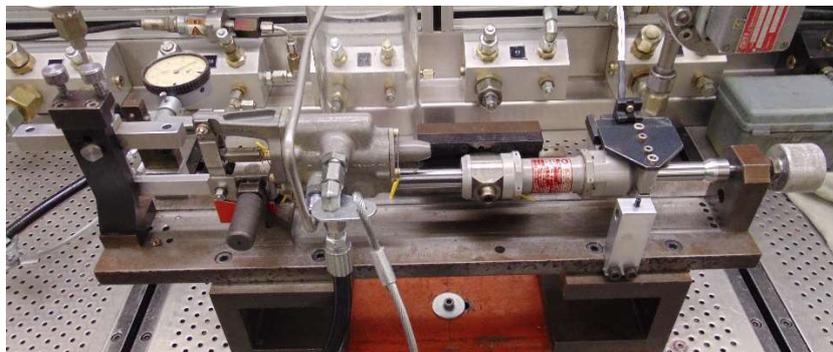
Foto 60: attuatore idraulico P/N 109-0040-51-103 S/N 952 durante il test al banco prova.

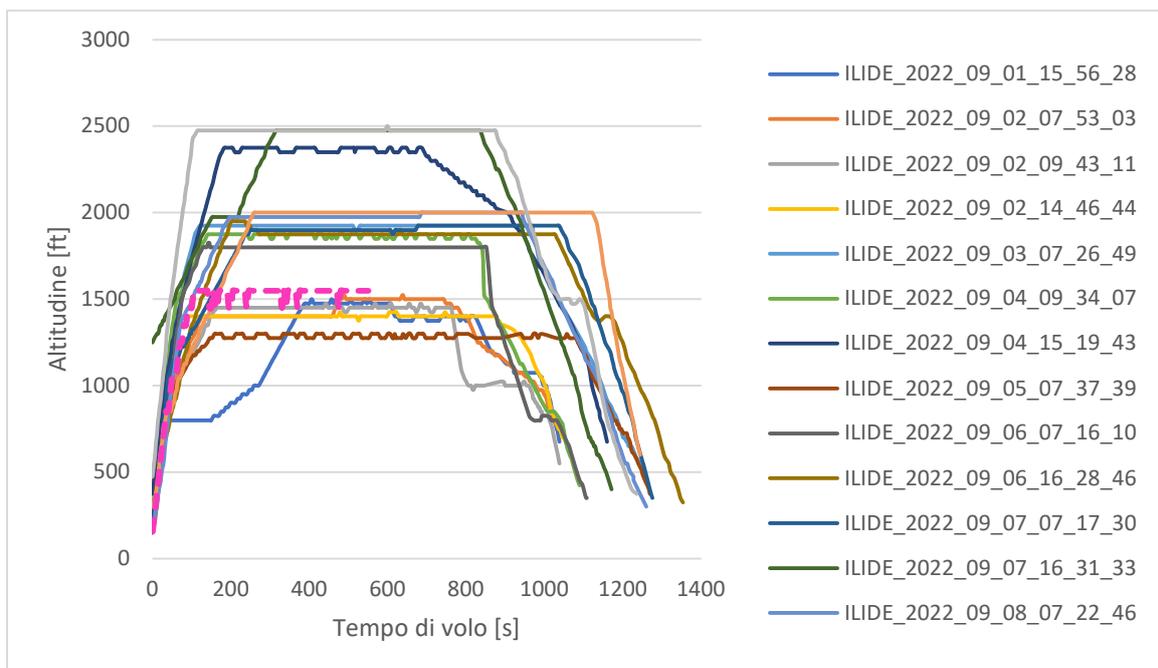
Figura 17: altitudine del volo dell'incidente (A109E I-PIKI in viola) comparata con quella di altri 14 voli effettuati sulla medesima tratta con AW139 I-LIDE.
