## INCIDENTE

### Apparecchio VDS tipo ELICOTTERO/FALCO marche I-A189

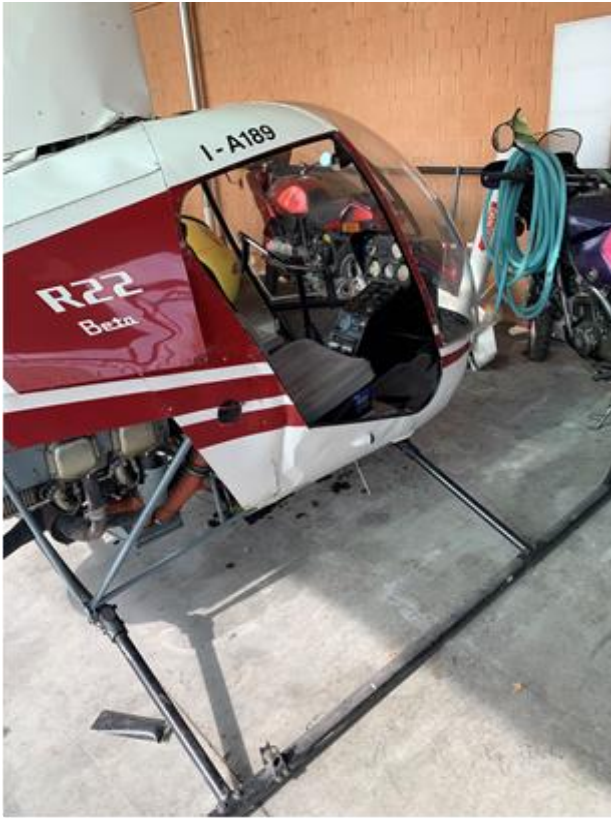
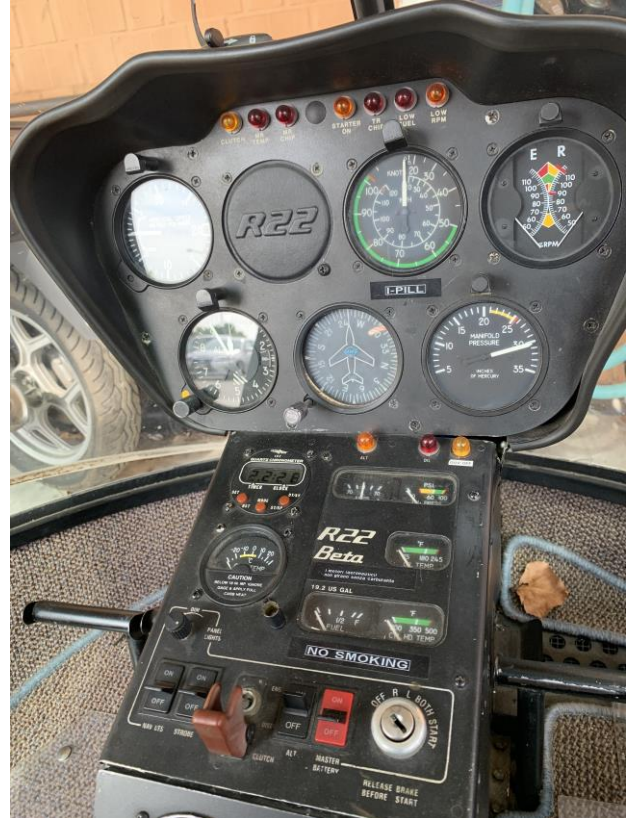
**Elicottero:** l'elicottero, dopo l'incidente, era stato spostato a ridosso della parete del capannone principale dell'autorimessa da dove era decollato. Le pale erano state smontate e riposte a lato della carlinga. Una di esse presentava deformazioni da impatto, mentre l'altra era danneggiata nel punto di fissaggio alla testa del rotore. Questi danneggiamenti sono compatibili con il rotore principale in potenza. Il trave di coda, seriamente danneggiato all'impatto, era separato alla base dalla carlinga e la flangia di congiunzione dell'albero di trasmissione del moto al rotore di coda presentava deformazioni indicanti la rotazione dello stesso al momento dell'impatto. Le pale del rotore di coda risultavano spezzate in più punti. L'estremità posteriore del pattino di atterraggio sinistro veniva rinvenuto piegato verso l'alto, mentre quella del pattino di destro era staccata, indice di un impatto al suolo con un assetto eccessivamente cabrato dell'elicottero.

Foto 1, 2: particolari carlinga e cabina di pilotaggio.

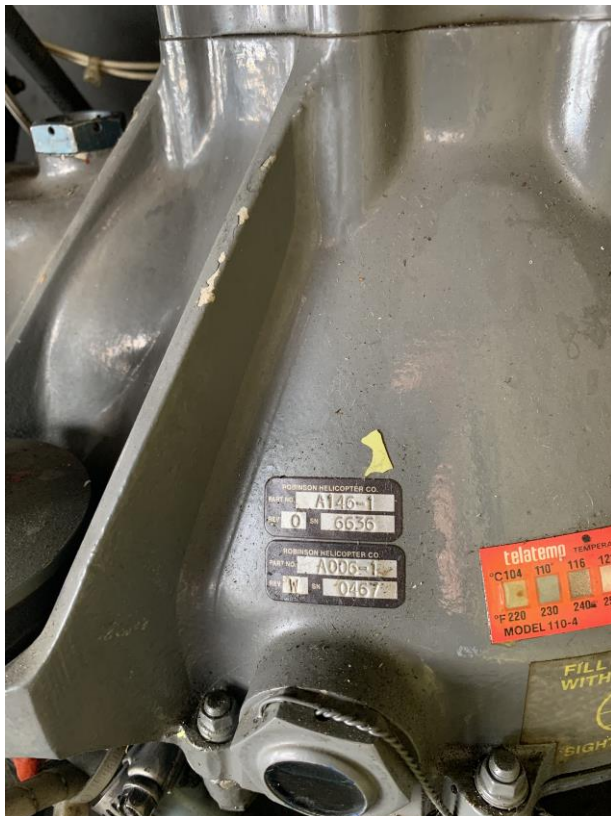
Sulla carlinga dell'elicottero era chiaramente indicato il testo: "R22 Beta" (di seguito R22B). Inoltre, come riscontrabile dalle foto allegate, venivano rinvenuti i S/N di alcune componenti riconducibili all'elicottero R22B certificato e precedentemente immatricolato dall'ENAC con marche I-PILL (risultava ancora presente la targhetta identificativa delle marche I-PILL sul pannello strumenti). Pertanto, l'elicottero identificato dall'Aeroclub d'Italia come Falco Autocostruito I-A189 era in realtà, un elicottero tipo Robinson R22B.

Foto 3, 4: a sinistra, particolare di alcuni SS/NN rinvenuti, testimonianti la produzione Robinson. A destra, la posizione dove è avvenuto il decollo del I-A189.

**Testo:** si raccomanda all'Aero Club d'Italia di eseguire, in aggiunta ai controlli documentali-previsti dal DPR 133/2010 art. 7 anche coordinamenti con l'ENAC finalizzati ad evitare il rilascio di marche di identificazione agli aeromobili ultraleggeri che abbiano già identificazione come aeromobile certificato.

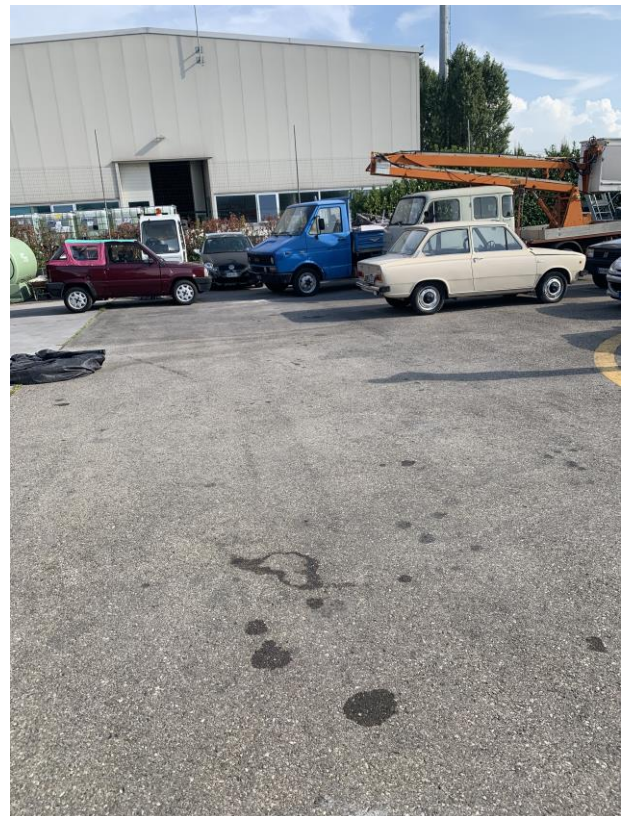
**Luogo dell'incidente:** la località in cui si verificava l'incidente, secondo quanto dichiarato dal proprietario dell'elicottero e della autorimessa, è una proprietà privata per la quale erano stati acquisiti nel 2008 i pareri degli enti di competenza per poterla gestire quale elisuperficie. Tuttavia, alla competente struttura ENAC non risulta che tale area fosse stata dichiarata una elisuperficie. Al momento dell'incidente, inoltre, in

prossimità dell'area di decollo, come peraltro evidente dal video acquisito, erano parcheggiate numerose vetture, alcune delle quali venivano danneggiate dall'elicottero durante l'incidente.

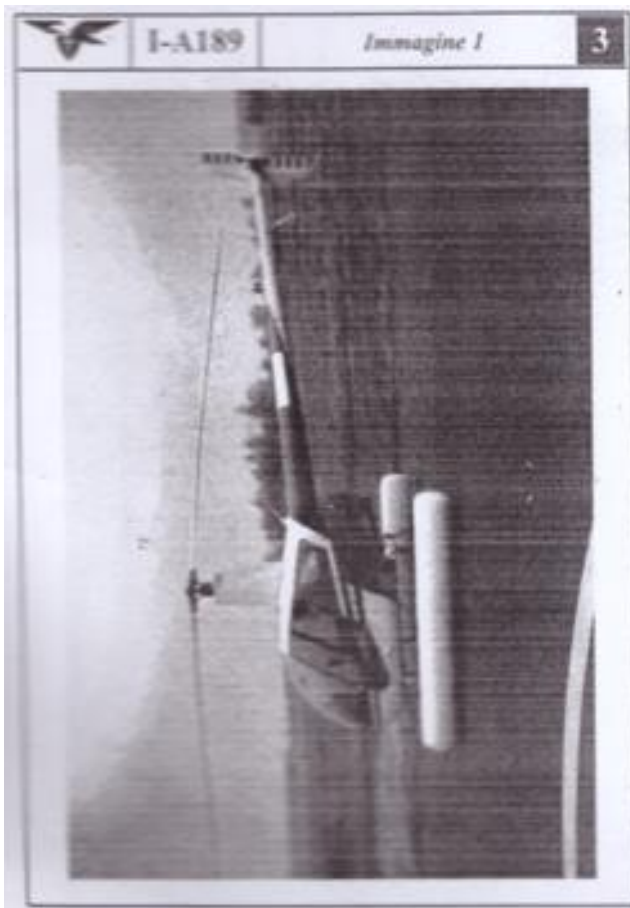
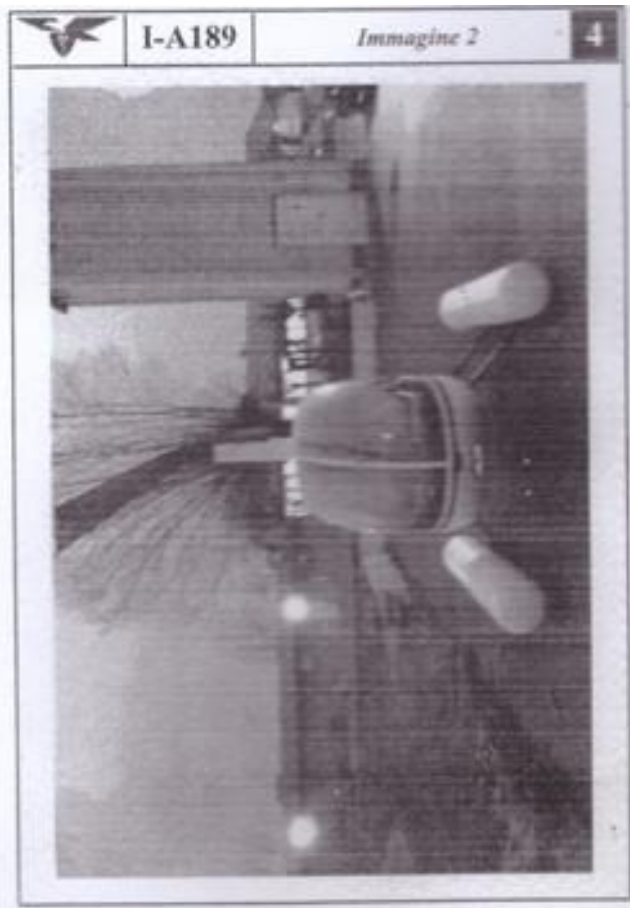
Da un controllo incrociato con l'ENAC e l'Aero Club d'Italia è risultato che detto elicottero continuasse ad avere, alla data dell'incidente, una doppia identificazione: quella rilasciata dall'ENAC, in data 16/02/1990, all'elicottero R22B I-PILL e quella rilasciata allo stesso elicottero dall'Aero Club d'Italia con marche di identificazione I-A189. Inoltre, non risulta mai essere stata richiesta una cancellazione dell'elicottero I-PILL dal registro aeronautico nazionale (ENAC) e contestualmente risulta una identificazione rilasciata dall'Aero Club d'Italia sulla base di una autocertificazione del proprietario che dichiarava che si trattava di un elicottero tipo Falco autocostruito, anfibia: contrariamente a quanto riscontrato in sede di sopralluogo operativo, nelle foto del certificato di identificazione risulta equipaggiato con galleggianti. Ciò premesso, la MTOM indicata nel certificato di identificazione come elicottero VDS è di 500 kg, mentre la MTOM dell'R22B senza galleggianti da TCDS EASA è di 621 kg. Quanto sopra a fronte dell'evidenza che all'atto del sopralluogo operativo non sono state rilevate modifiche sostanziali rispetto alla versione certificata. Il peso a vuoto riportato da certificato di identificazione VDS risulta essere di 320 kg. Nel merito del peso durante il volo terminato con l'incidente, a bordo vi era carburante per circa 1h30'/2h (circa 40 litri) e due persone di sesso maschile. Pertanto, la configurazione di decollo dell'elicottero verosimilmente eccedeva quanto previsto nella configurazione VDS da certificato di identificazione, rimanendo invece quasi certamente all'interno di quanto invece sarebbe stato previsto per la versione certificata.

Foto 5: fotografie riportate sulla documentazione di identificazione di AeCI
