**INCONVENIENTE GRAVE
ELICOTTERO AW139 marche I-OLBI**

Tipo di aeromobile: AW139		Marche di immatricolazione: I-OLBI		Data: 27 dicembre 2020 Ora: 15.40 UTC	
Natura del volo: HEMS (Helicopter Emergency Medical Service) - Operazione di rilascio personale mediante verricello in <i>hovering</i> .		Persone a bordo: Pilota, Hems Crew Member (HCM), tecnico di soccorso alpino.		Luogo dell'evento: Baunei (NU).	
Danni all'aeromobile: Durante l'evento si è verificato il danneggiamento della parte estrema di tutte le 5 pale dell'elicottero.		Lesioni a persone: nessuna.		Altri danni: nessuno.	
Personale di volo: pilota					
Età: 56 anni.	Titoli aeronautici: in corso di validità.	Visita medica: in corso di validità.	Esperienza di volo: 6180 h totali, 563 h sul tipo di aeromobile.		
Aeromobile					
Documenti: in corso di validità.			Controlli manutentivi: in regola.		
Informazioni meteorologiche: localmente veniva riportata vento intensità 15 kts provenienza da Sud-Ovest.

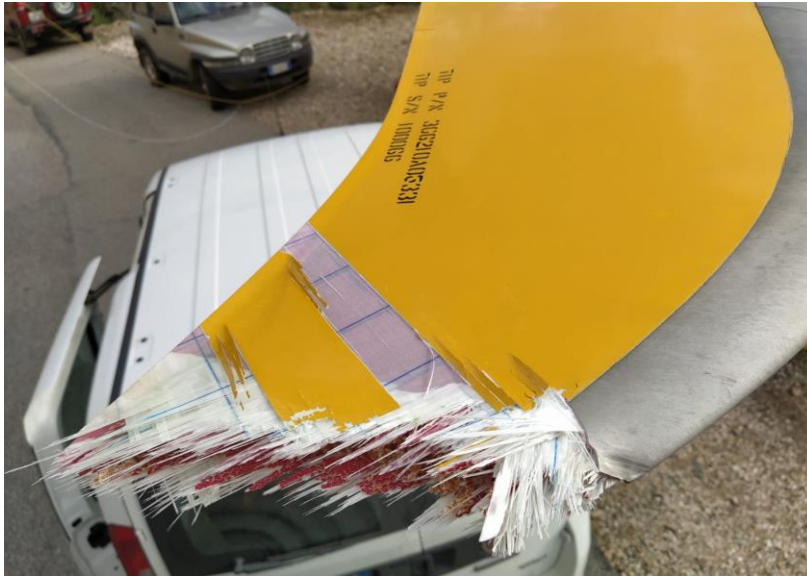
Accertamenti effettuati/evidenze rilevate: i controlli effettuati a seguito dell'evento hanno permesso di accertare come effettivamente si sia verificato il danneggiamento delle 5 pale nella parte estrema delle stesse (foto 1). L'evento ha richiesto la sostituzione delle 5 pale per la riparazione delle stesse nonché l'ispezione di numerosi componenti.

Foto 1: danneggiamenti della pala arancione. I danneggiamenti delle altre 4 pale risultano analoghi a quello mostrato per la pala arancione.

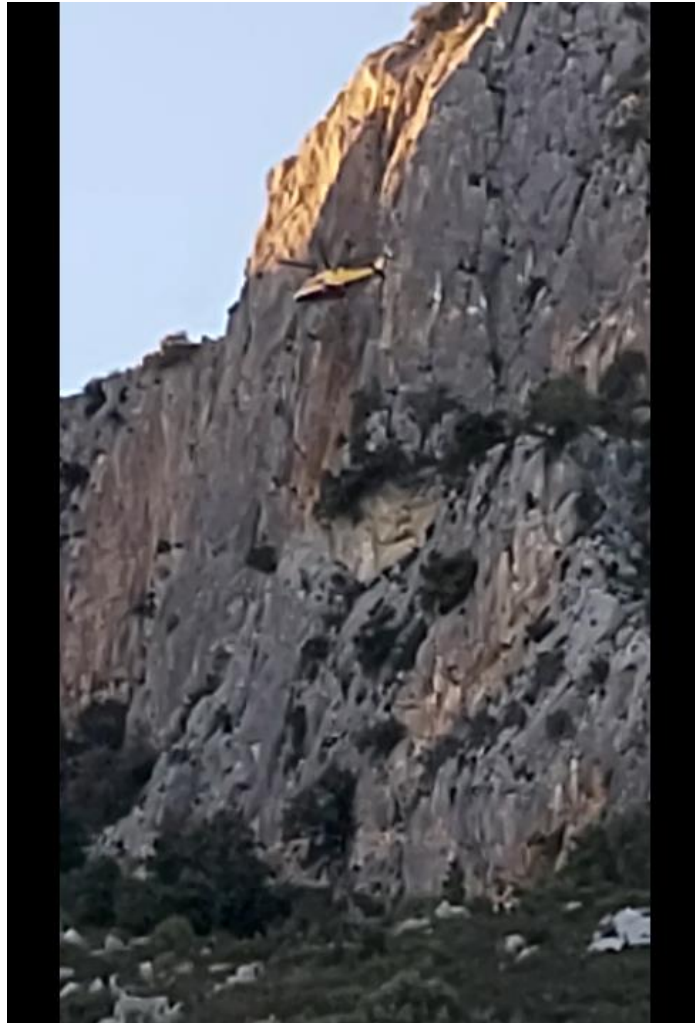
Cause: l'inconveniente grave si è verificato a causa del contatto delle pale del rotore principale con la parete montuosa in una manovra effettuata a poca distanza dall'ostacolo mentre l'elicottero era in hovering ed impegnato in operazioni con verricello. Il presupposto per cui ciò si verificasse è stata la decisione di acquisire un *heading* tale da porre l'ostacolo a destra e posteriormente rispetto all'elicottero, non direttamente in vista del pilota.

Foto 2: AW139 I-OLBI durante il contatto delle pale con la parete rocciosa.

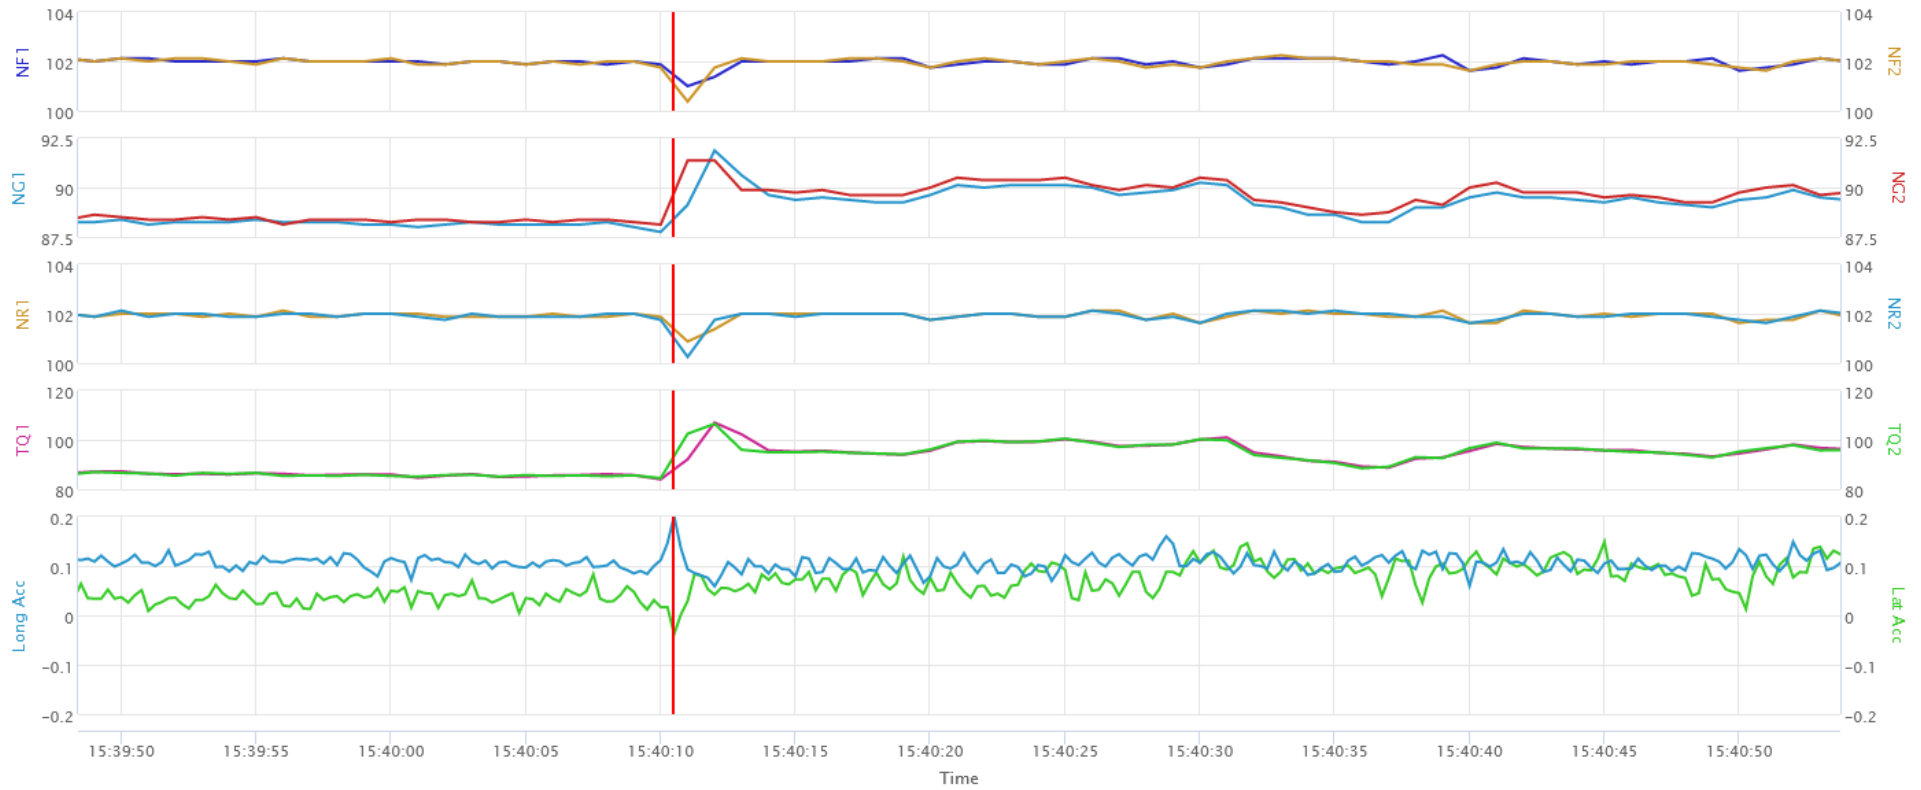
La disponibilità dei dati provenienti dal CVR (*Cockpit Voice Recorder*) e dal FDR (*Flight Data Recorder*) hanno consentito di confermare la testimonianza rilasciata. In maggior dettaglio, la sincronizzazione tra l'audio del CVR ed i dati FDR ha consentito di individuare il momento del contatto con la parete all'orario 15.40'10" UTC. In tale istante non si verificano attivazioni di messaggi di *caution/warning* e si registrano variazioni, comunque minimali, di coppia, giri motore e accelerazioni (Figura 1). La limitata escursione dei comandi registrata negli istanti immediatamente precedenti (Figura 2) conferma sostanzialmente la memoria del pilota e testimonia come la manovra stesse già avvenendo a distanza molto ridotta dalla parete. L'accuratezza con cui sono registrate le coordinate GPS non permettono comunque una stima quantitativa. Di seguito la trascrizione delle comunicazioni nei circa due minuti antecedenti l'evento e fino a qualche istante successivo:

Figura 1: dati FDR - coppia e giri dei motori al momento dell'impatto; accelerazioni al momento dell'impatto indicato con la linea rossa UTC 15.40'10".

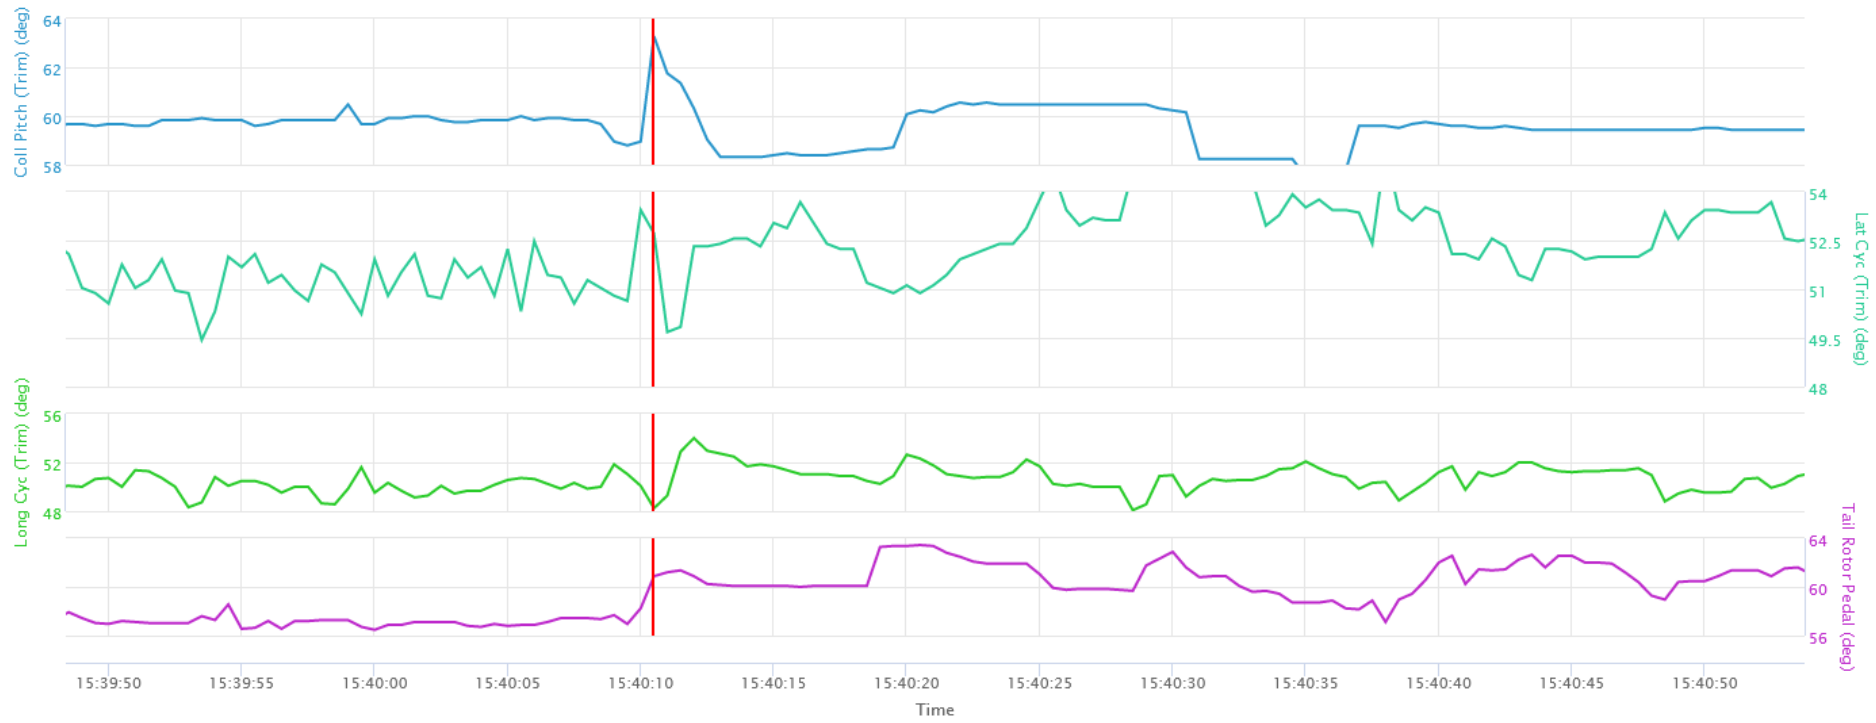
Figura 2: comandi impartiti dal pilota. Linea rossa indica 15.40'10", momento dell'impatto.

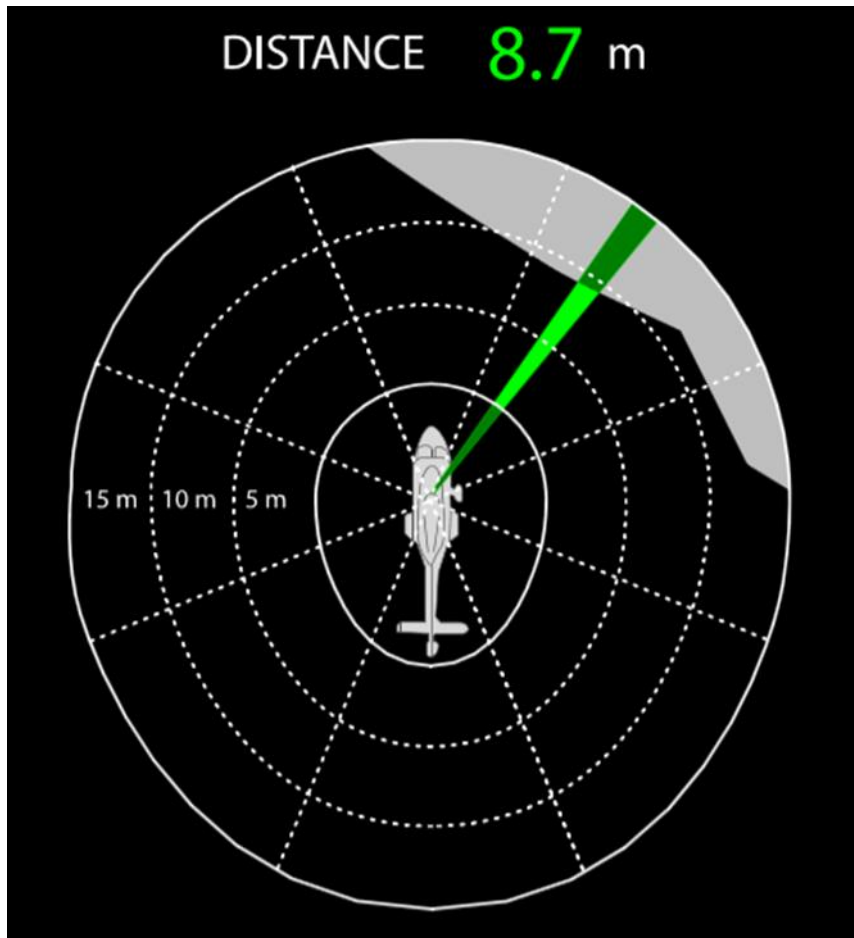
Figura 3: OPLS.

Nel dettaglio dell’evento in discussione, l’elicottero era dotato del dispositivo OPLS (*Obstacle Proximity LIDAR¹ System*) in grado di segnalare un eccessivo avvicinamento del rotore principale agli ostacoli (figura 3). Tuttavia, nella missione dell’evento il sistema non è stato utilizzato in quanto il pilota non aveva ricevuto addestramento specifico all’utilizzo. La manualistica dell’operatore, infatti, non prevedeva la possibilità di ricorrere a tale ausilio, il quale avrebbe potuto effettivamente fornire supporto nella situazione delineatasi. In questo aspetto si ravvede una criticità in termini di *Management Of Change* (MOC) nel *Safety Management System* (SMS) dell’operatore: qualora questo fosse riuscito a testare il sistema e lo avesse trovato funzionale, introducendo adeguate procedure operative nel manuale, l’evento verosimilmente non si sarebbe verificato. In merito, è tuttavia importante sottolineare come l’operatore abbia riferito: “*il CTPH² e gli istruttori, durante l’attività addestrativa in ambiente operativo reale e significativo hanno iniziato a valutare detto equipaggiamento al fine di completare adeguato MOC, Risk Assessment e pertinenti procedure di impiego con i relativi programmi di addestramento. Purtroppo tale “Iter” non è stato concluso in quanto gli addestramenti in ambiente operativo reale, nel periodo “Covid-19”, non sono stati possibili.*”

- 6 Stabilire una policy ed effettuare un MOC per l'eventuale impiego dell'OPLS. “*
