INCIDENTE
Aliante HPH sailplanes TwinShark 304 TS marche D-KDRG

Tipo di aeromobile: TwinShark 304 TS	Marche di immatricolazione: D-KDRG	Data: 2 Agosto 2024 Ora: 18.06 UTC	
Natura del volo: aviazione generale.	Persone a bordo: due (pilota e passeggero).	Luogo dell'evento: prossimità Aeroporto di Rieti 42.459164N, 12.832412E.	
Danni all'aeromobile: ingenti.	Lesioni a persone: passeggero, ferito gravemente.	Altri danni: N/A.	
Pilota			
Età: 63 anni.	Titoli aeronautici: FCL in corso di validità.	Visita medica: in corso di validità.	Esperienza di volo: 2049 h 57' totali, 670 h sul tipo di aeromobile.
Aeromobile			
Documenti: in corso di validità.		Controlli manutentivi: in regola.	
Informazioni meteorologiche: le condizioni meteorologiche sul vicino aeroporto di Rieti al momento dell'evento erano caratterizzate da visibilità buona, assenza di fenomeni in atto, vento 7 kt da 170°. Il METAR di Rieti delle 17:50 UTC era il seguente: LIQN 021750Z 17007KT CAVOK 30/14 Q1010.

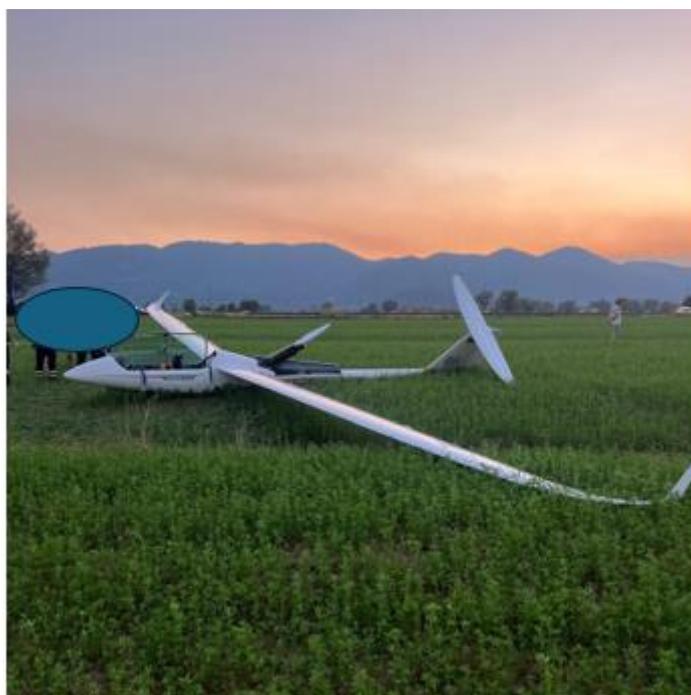
Il terreno pianeggiante, ma attraversato da solchi, causava danneggiamenti rilevanti (foto 1); il passeggero a bordo riportava delle gravi ferite, incolume il pilota.

I rilievi fotografici hanno evidenziato notevoli danneggiamenti alla parte inferiore della fusoliera, oltre a rotture e deformazioni strutturali; il troncone di coda si è rotto in corrispondenza del bordo di uscita alare. Gli impennaggi verticali e orizzontali hanno subito danneggiamenti alle superfici fisse e mobili.

Nella zona dell'incidente, venivano rilevati segni di contatto con il terreno per una lunghezza di circa 80 metri. Al termine della corsa, l'aliante si arrestava poggiandosi sulla semiala sinistra.

Foto 1: HPH Sailplanes TwinShark 304 TS marche D-KDRG. Si osserva la non completa estensione del pilone motore, perfettamente avvenuta in volo, ridottasi a seguito dell'impatto al suolo, che ha agito sui leverismi di blocco verticale dello stesso.

Atterrato sul terreno prescelto, dopo circa 40 metri di corsa al suolo, impattava pesantemente su di un solco profondo circa 40 cm e lungo 1 metro. L'urto avveniva con la parte della fusoliera all'altezza della posizione del passeggero. La corsa proseguiva per altri 50 metri circa. Gli occupanti lasciavano l'aliante e a seguito di controlli veniva riscontrato che il passeggero aveva subito lesioni classificabili come gravi ai sensi della normativa aeronautica.

L'incidente è riconducibile ad una non corretta procedura di accensione del motore in volo al fine di riguadagnare/mantenere quota. Pertanto, il motore estratto, ma non funzionante, peggiorava le prestazioni di planata, incrementando la resistenza all'avanzamento. Tale evenienza costringeva il pilota ad un atterraggio fuori campo su di un terreno pianeggiante ma attraversato da solchi. Uno di questi causava, nella corsa di decelerazione al suolo, danneggiamenti all'aliante ed il grave ferimento del passeggero.
