# **RELAZIONE D'INCHIESTA**

**INCIDENTE**  
**occorso al velivolo**  
**CESSNA F172M, marche di identificazione I-EDUK,**  
**aviosuperficie di Curtatone (MN),**  
**2 ottobre 2022**

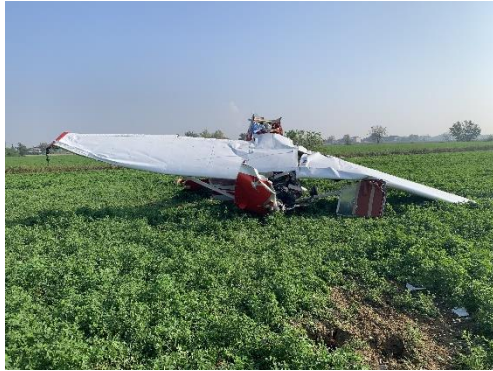
Il relitto dell'aeroplano si presentava con la sezione anteriore fortemente danneggiata, il trave di coda tranciato, la semiala sinistra deformata in maniera più accentuata rispetto alla destra.

Foto 1: vista anteriore.

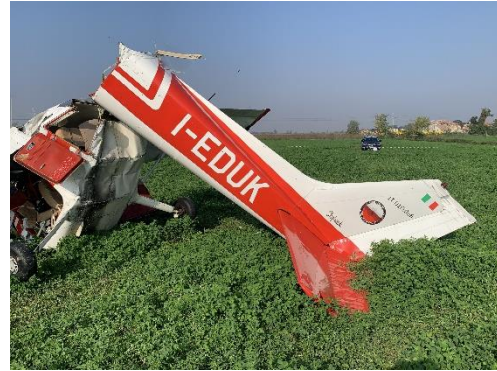
Foto 2: vista laterale-posteriore.

Dalla semiala sinistra risultava fuoriuscito carburante, il cui odore era presente in prossimità del relitto. Il vano motore risultava fortemente danneggiato.

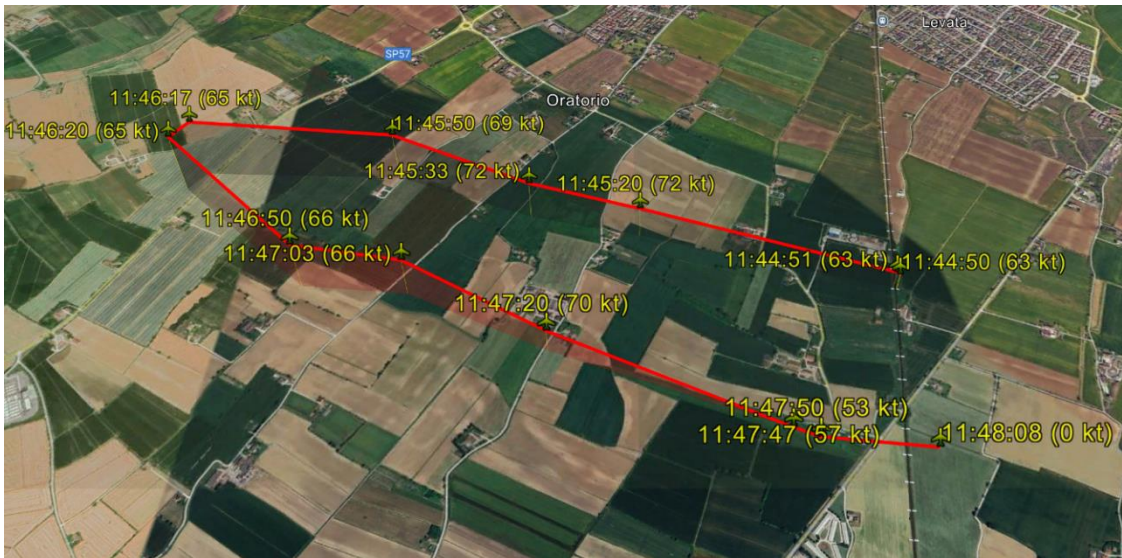
- in entrambi i circuiti, velocità nel finale decisamente superiori alla prevista di 70 mph (84 mph nel primo circuito e circa 81 mph nel secondo);
- velocità molto basse e prossime allo stallo in prossimità della testata pista 29: 51 kt/circa 59 mph e 53 kt/circa 61 mph rispettivamente nella prima e seconda riattaccata.

Figura 9: secondo circuito di atterraggio e punto di impatto al suolo (cartografia Google Earth).

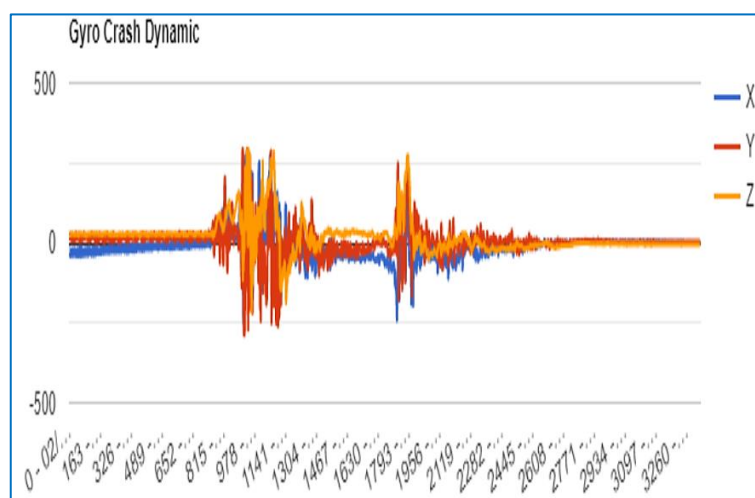
Dalle immagini che seguono si rileva un primo impatto con il suolo avvenuto con un angolo di  $18^\circ$  rispetto all'asse longitudinale dell'aeromobile. L'urto ha coinvolto la parte frontale del velivolo, con una decelerazione di circa 22 g.

Immediatamente dopo si è verificato un secondo impatto, di minore intensità rispetto al primo (circa 14 g), avvenuto con la tip della semiala destra, con un angolo di  $68^\circ$  rispetto all'asse del roll (in arancione).

Figura 12: dati relativi alla dinamica di impatto (dati Viaair).

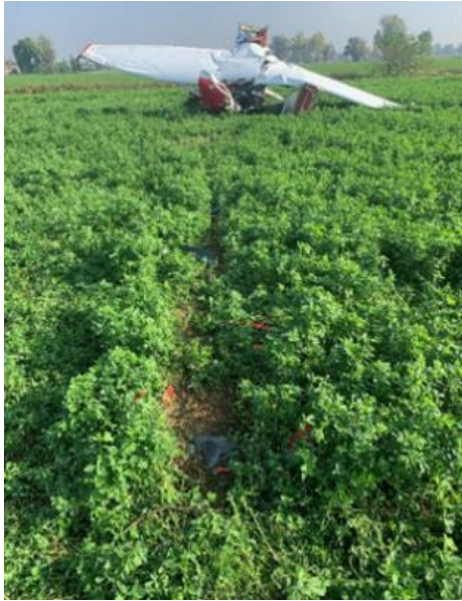
Il relitto risultava adagiato su un campo di erba medica e le sue componenti principali si presentavano ancora solidali alla fusoliera. La prua risultava opposta alla presumibile direzione di provenienza del velivolo, decollato da pista 11 dell'aviosuperficie, ed alle tracce presenti sul terreno, causate dall'impatto.

Foto 5: relitto I-EDUK e punto di impatto semiala destra.

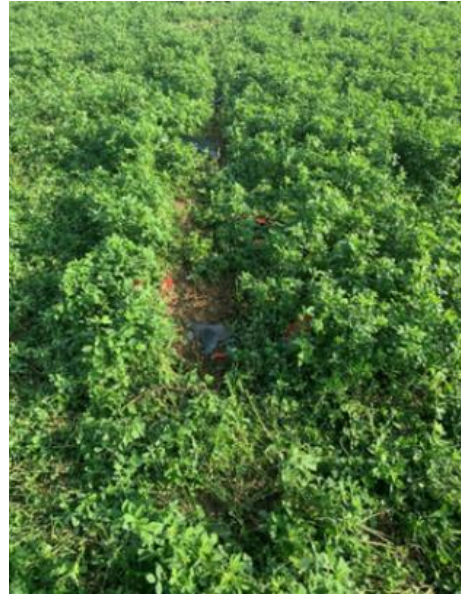
Foto 6: punto di impatto della semiala destra.

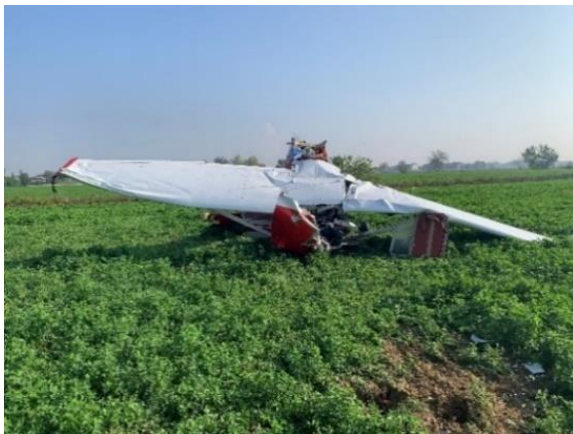
Foto 7: relitto I-EDUK e punto di impatto della parte frontale.

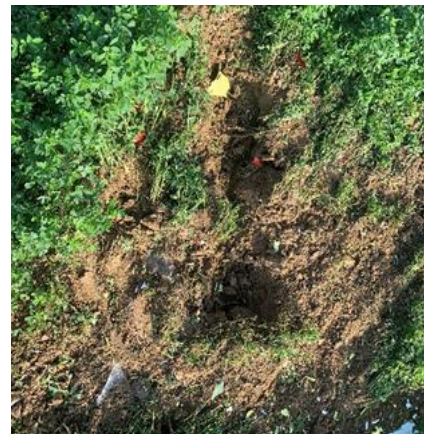
Foto 8: particolare del punto di impatto della parte frontale.

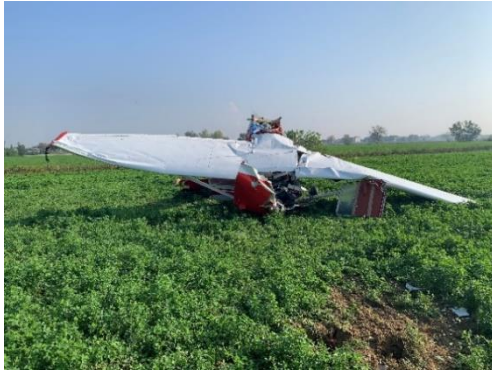
La fusoliera si presentava con notevoli segni di deformazione per compressione, e risultava collassata all'altezza dell'attacco della trave di coda; la parte anteriore, nella zona del vano motore e cabina di pilotaggio, mostrava la maggiore quantità di danni.

Foto 9: vista anteriore relitto.

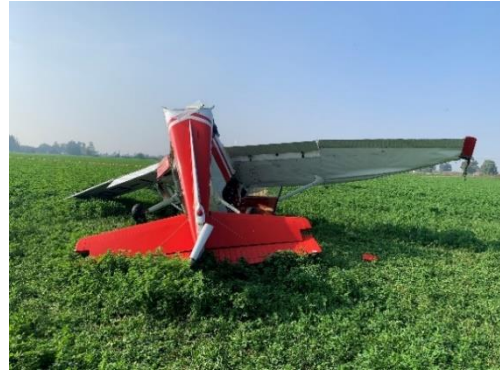
Foto 10: vista posteriore relitto.

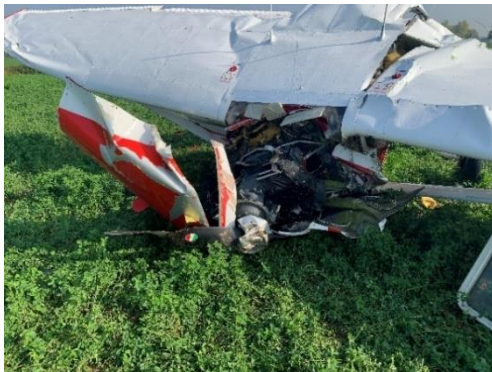
Foto 11: motore, pale ed ogiva elica.

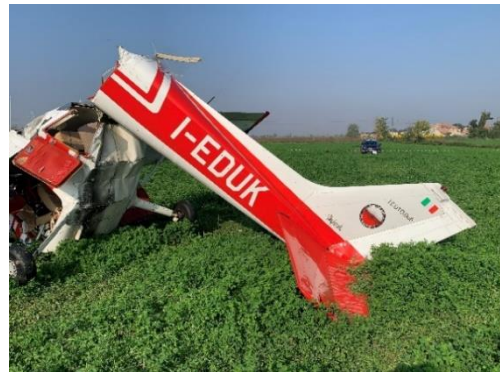
Foto 12: trave e piani di coda.

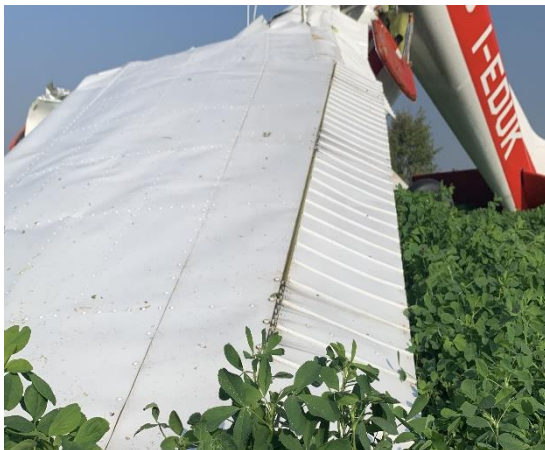
Entrambe le semiali risultavano danneggiate e fortemente deformate. Le tip alle estremità alari mostravano segni evidenti di contatto con il terreno: la tip sinistra risultava essersi distaccata dal resto della relativa semiala.

Foto 13: semiala sinistra, inclinazione flap

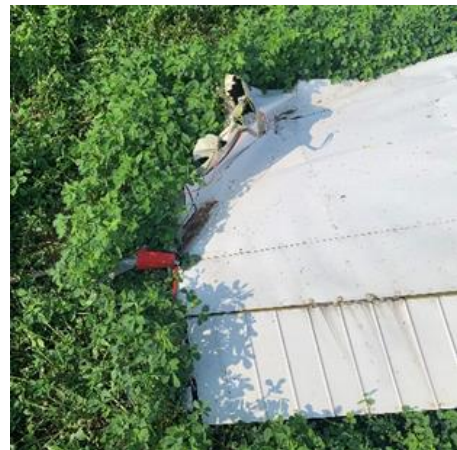
Foto 14: tip alare sinistra

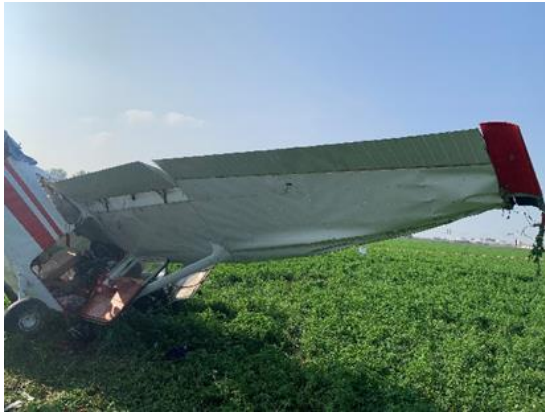
Foto 15: semiala dx, inclinazione flap

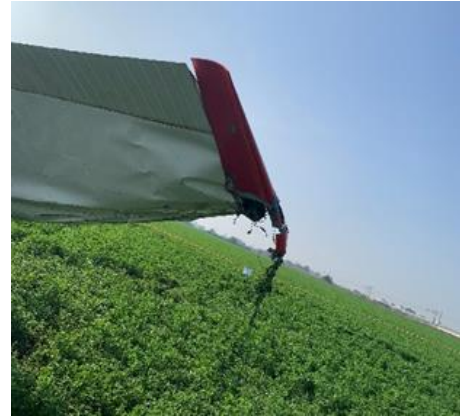
Foto 16: particolare tip semiala destra

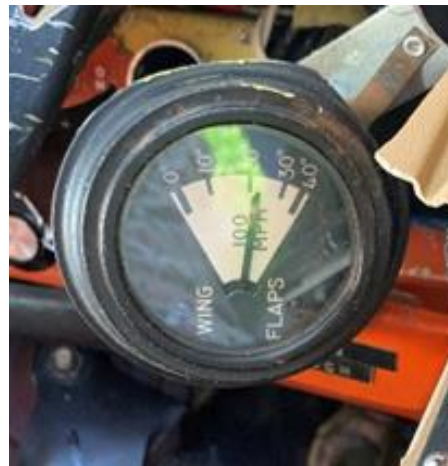
I flap, fortemente deformati ma ancora solidali al leveraggio di comando degli stessi, risultavano essere in una posizione di circa  $15^\circ$ . L'indicatore flap in cabina presentava una indicazione intorno ai  $21/22^\circ$ . Tramite endoscopio è stato possibile accedere all'attuatore dei flap, locato nella semiala destra. L'estensione della vite senza fine, comandata dall'attuatore elettrico dei flap ed estesa per circa 33 filetti, indicava una posizione dei flap full down ( $40^\circ$ ), quindi non coerente con quanto rilevato sull'indicatore flap e quanto riscontrato sul relitto. In foto 18 quanto riscontrato sull'I-EDUK ed in foto 19 la medesima estensione in termini di filetti della vite esposti (33) su analogo velivolo tipo C172 ottenendo posizione dei flap *full down*.

Foto 17: indicatore posizione flap.

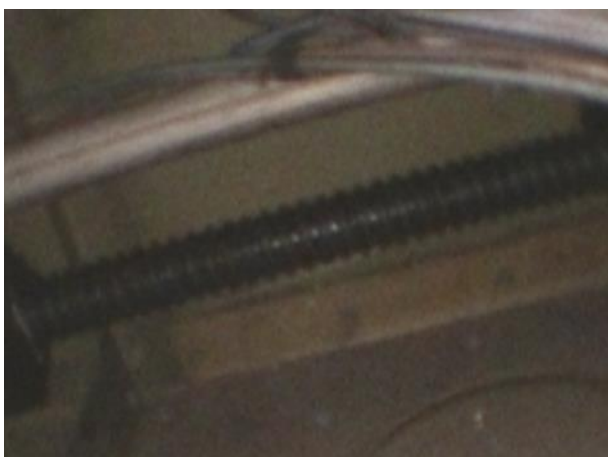
Foto 18: vite attuatore flap su I-EDUK.

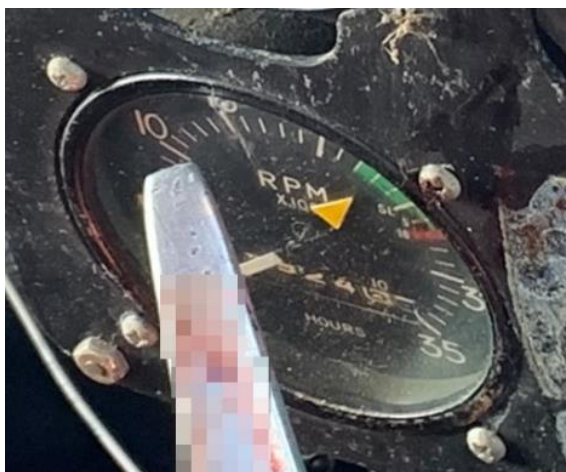
Fra gli strumenti presenti, il contagiri era bloccato in arco verde, ad un valore di circa 2300 RPM, mentre sull'altimetro si leggeva la regolazione del QNH a 1019 mbar.

Foto 20: indicatore giri motore.

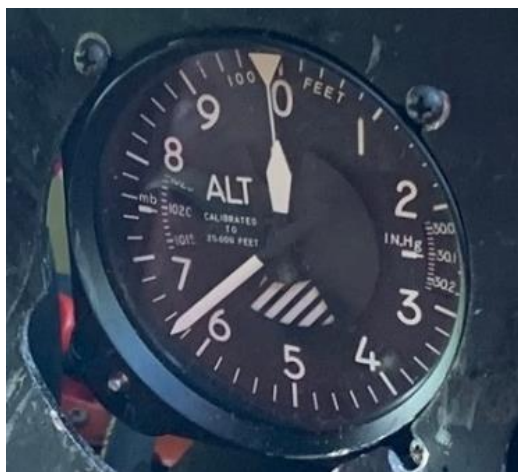
Foto 21: altimetro.

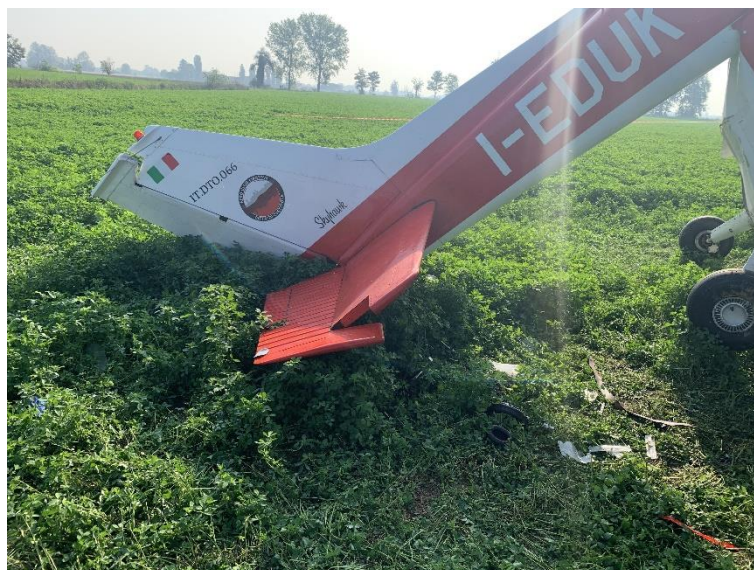
Sia il timone di direzione che quello di profondità risultavano in posizioni coerenti con il contatto delle relative superfici con il terreno.

Foto 22: piani di coda.

Per quanto riguarda il *trim tab* dell'elevatore, lo stesso risultava libero al movimento. Ciò risultava coerente con la rottura della trave di coda e la deformazione dei cavi di comando all'attuatore trim.

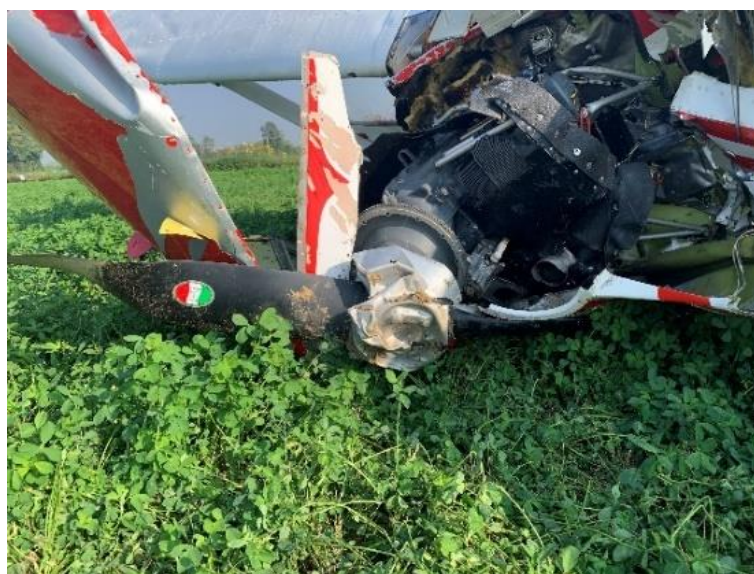
Riguardo all'ogiva dell'elica, la stessa presenta deformazioni da compressione avvenuta in rotazione. Le pale dell'elica, ancora solidali al mozzo, mostrano segni di impatto in rotazione.

Foto 23: ogiva e pale elica.

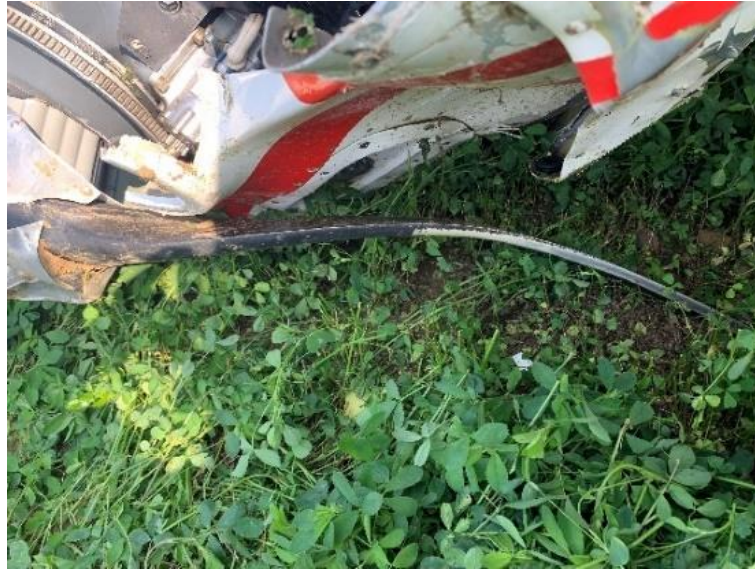
Foto 24: particolare di una delle due pale elica.

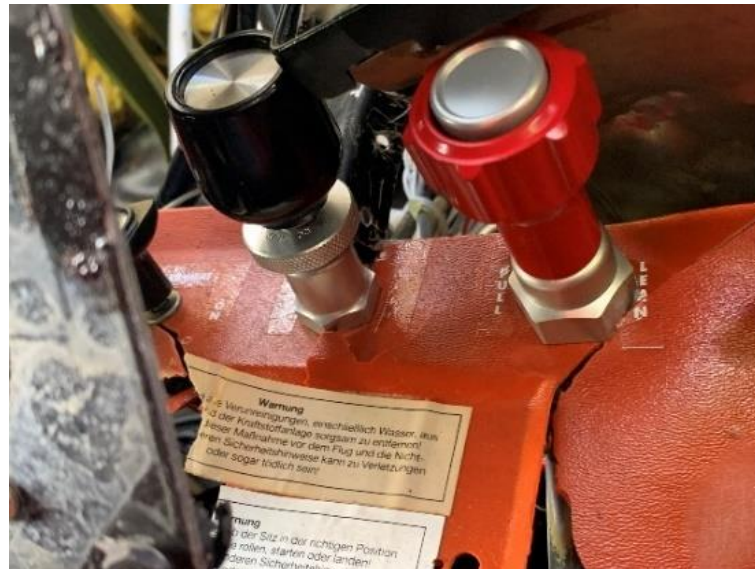
Foto 25: comandi motore.

Il comando *throttle* risultava praticamente tutto in avanti (max GAS) al pari del comando *mixture* anche tutto in avanti (miscela tutta ricca).

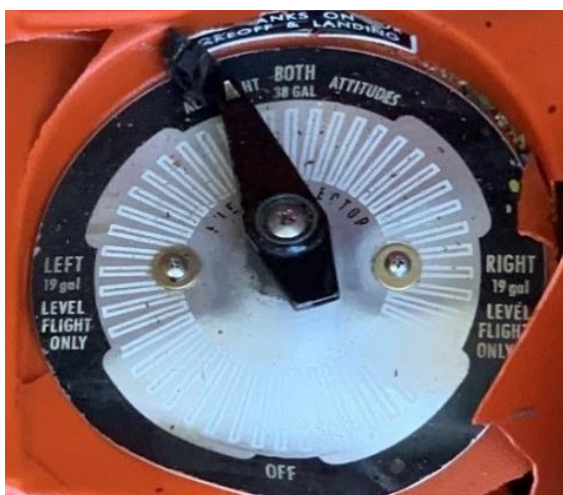
Relativamente all'impianto carburante, lo stesso aveva subito dei danneggiamenti tali da indurre notevole sversamento di carburante sul terreno. Il selettore serbatoi risultava prossimo alla posizione BOTH.

Foto 26: selettore serbatoi carburante.
