RELAZIONE D'INCHIESTA

INCIDENTE
occorso all'aeromobile
Cessna A185F marche di identificazione F-BXSG,
località Cecina (LI),
15 luglio 2017

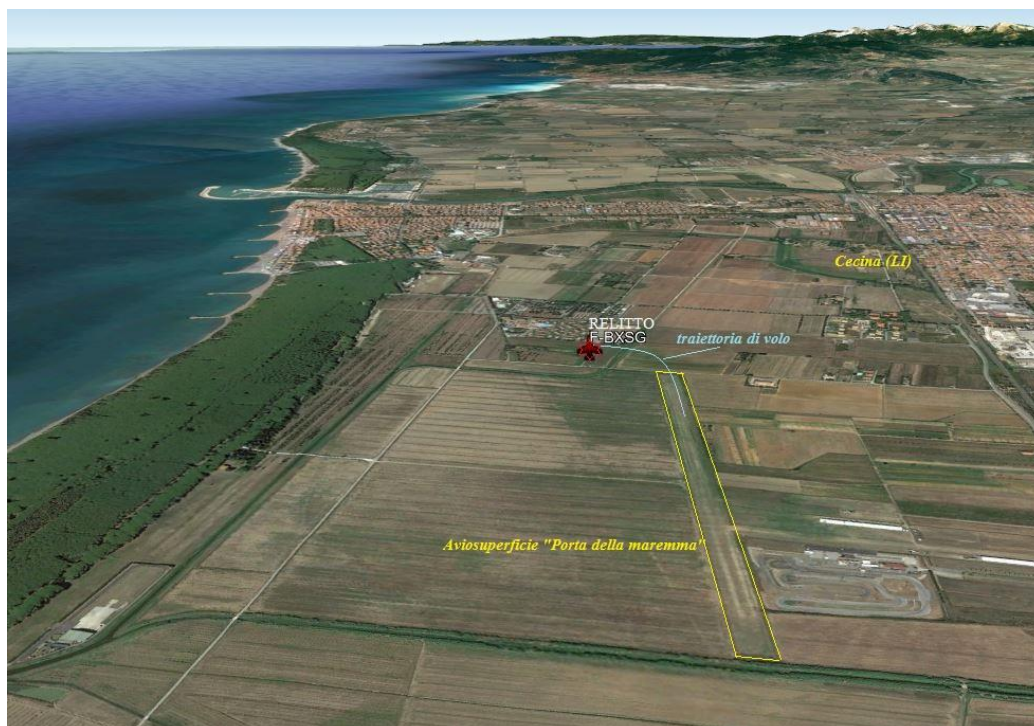
Il relitto dell'aeromobile è stato rinvenuto al margine di un campo agricolo, circa 190 m a Nord-Ovest dell'aviosuperficie "Porta della Maremma" (foto 1 e 2), ad una altitudine di circa 9 piedi, in coordinate 43°17'23.13"N 010°30'55.49"E.

Foto 1: luogo dell'incidente (su supporto Google Earth).

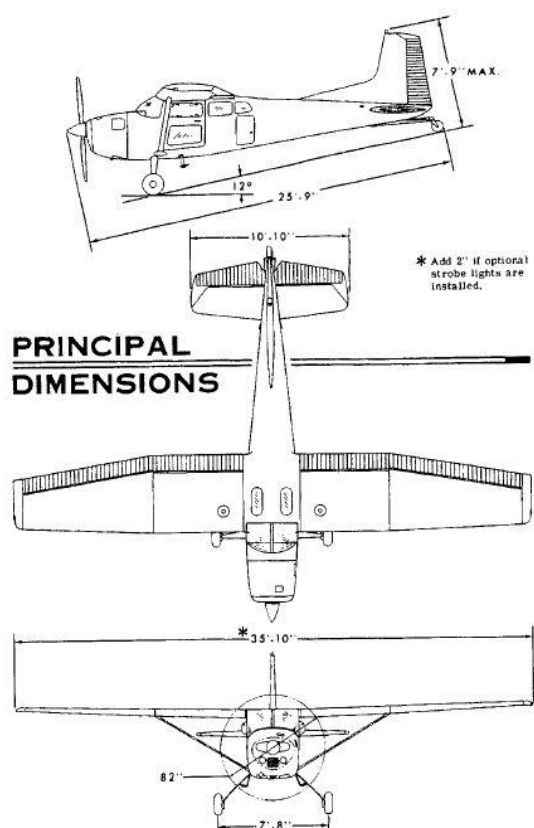
Le caratteristiche principali della versione in esame sono le seguenti (figura 1): lunghezza 7,85 m, apertura alare 10,92 m, MTOM 1.520 kg.

Figura 1: caratteristiche del Cessna A185F, misure in piedi (dal *Manuale di volo* del velivolo).

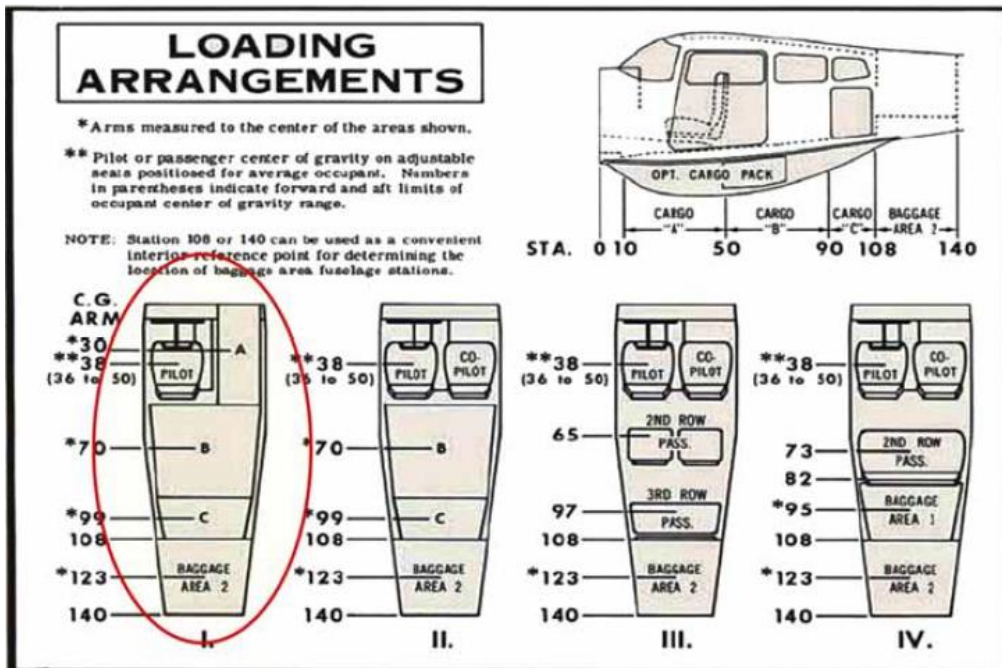
Per il trasporto paracadutisti, i sedili in cabina del F-BXSG, ad eccezione di quello del pilota, erano stati rimossi, come da predisposizione identificata con numero "I" evidenziata in figura 2, così da creare un unico pianale su cui sistemare quattro paracadutisti. Tale configurazione prevedeva anche delle maniglie di tenuta fissate sulla struttura, a cui le persone dovevano tenersi per tutta la permanenza a bordo prima del lancio; inoltre, era stato anche rimosso il volantino dei comandi di volo del posto di pilotaggio di destra, con relativo piantone.

Figura 2: loading arrangements del velivolo (dal Manuale di volo del velivolo).

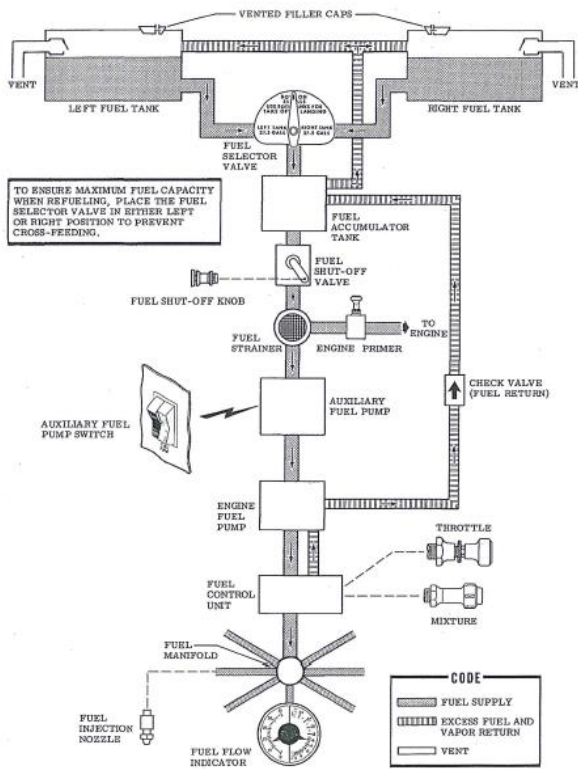
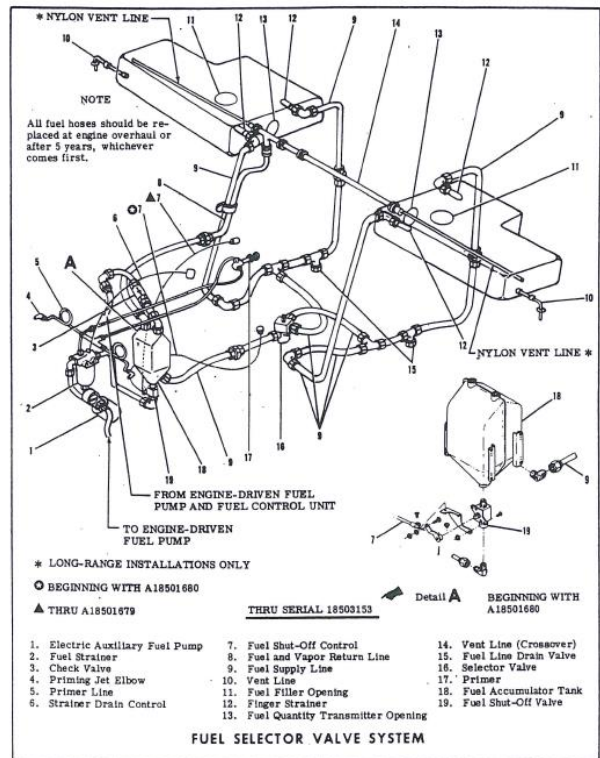
Il velivolo era equipaggiato con una valvola selettiva dei serbatoi alari. In particolare, il carburante arriva dai serbatoi alla relativa valvola selettiva, passa quindi per un *fuel accumulator tank*, ovvero per una sorta di ulteriore serbatoio di "accumulo", prosegue poi per la *shut-off valve* (dove agisce la leva di chiusura dell'alimentazione carburante), per arrivare, infine, al motore, attraverso le linee restanti (figura 4a).

Il *fuel accumulator tank* (figura 4b) è un piccolo contenitore metallico, che espleta la funzione di collettore dei flussi di carburante, che, dai serbatoi, confluiscono verso il motore. Una tale disposizione dei componenti dell'impianto carburante consente al motore di essere comunque alimentato dalla quantità di carburante contenuto nel *fuel accumulator tank* fino al suo esaurimento, anche con la valvola selettiva carburante posizionata su "OFF".

Figure 4a e 4b: sistema carburante e fuel accumulator (dal Manuale di volo del velivolo).
