## **RELAZIONI D'INCHIESTA**

**Incidente ASW 27 marche D-9977, in data 12.8.2017**  
**Inconveniente grave PA-30 marche I-NASA, in data 17.6.2019**  
**Incidente BB51Z marche I-CRAM, in data 24.3.2019**

**INCIDENTE**  
**aeromobile Alexander Schleicher ASW 27 marche D-9977**

**INCONVENIENTE GRAVE**  
**aeromobile Piper Aircraft PA-30 marche I-NASA**

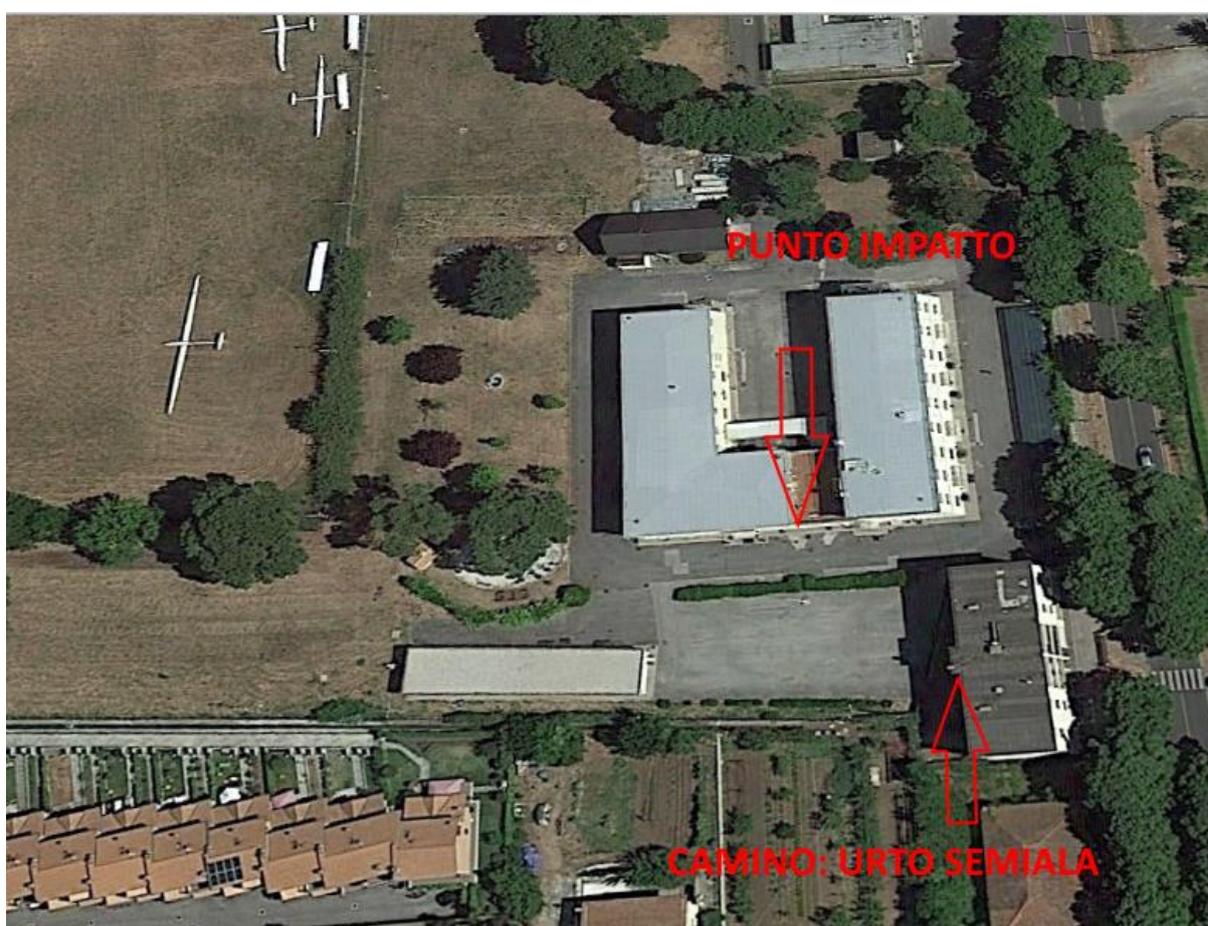
Foto 2: vista del luogo dell'incidente (su supporto Google Earth).

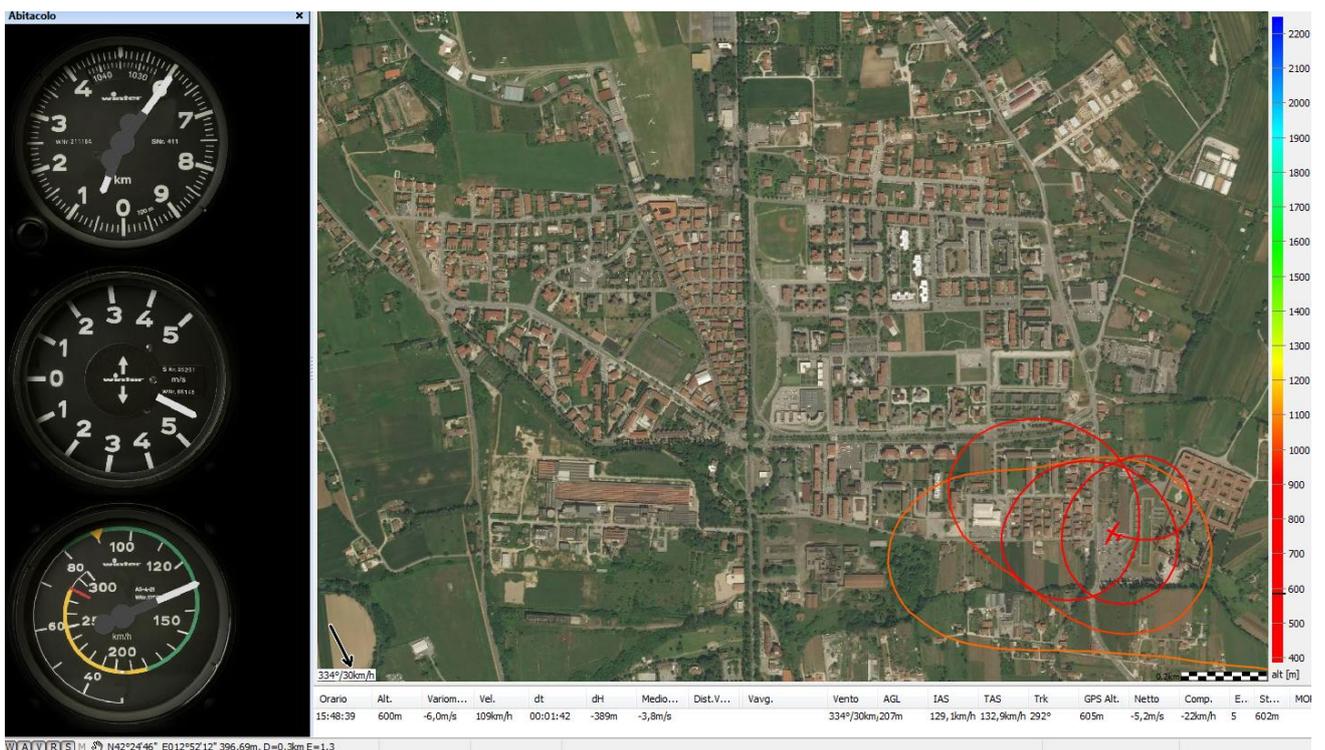
Foto 4: *screen shot* della traccia del volo (ore 15.48'39"), quando l'aliante era in fase di rilascio del punto di prenotazione (su supporto See You).

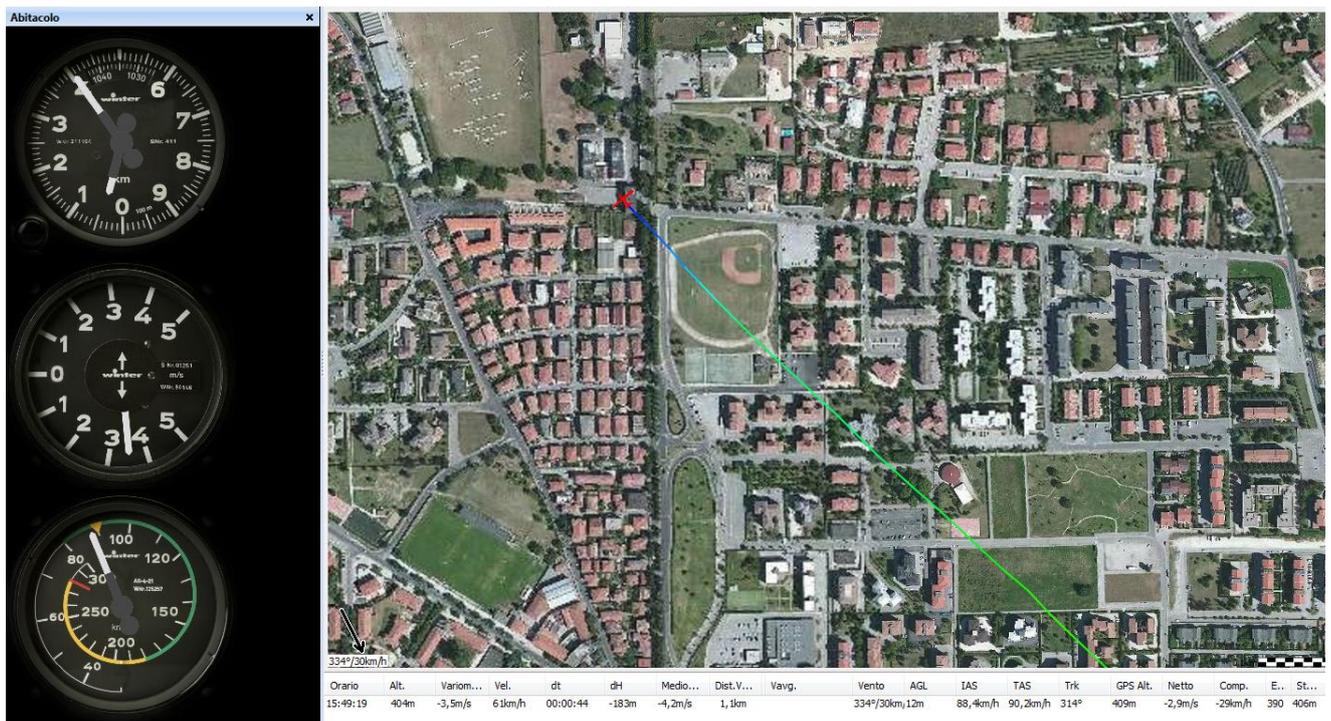
Foto 5: *screen shot* della traccia del volo (ore 15.49'19"), tempo in cui è avvenuto l'urto con il camino (su supporto See You).

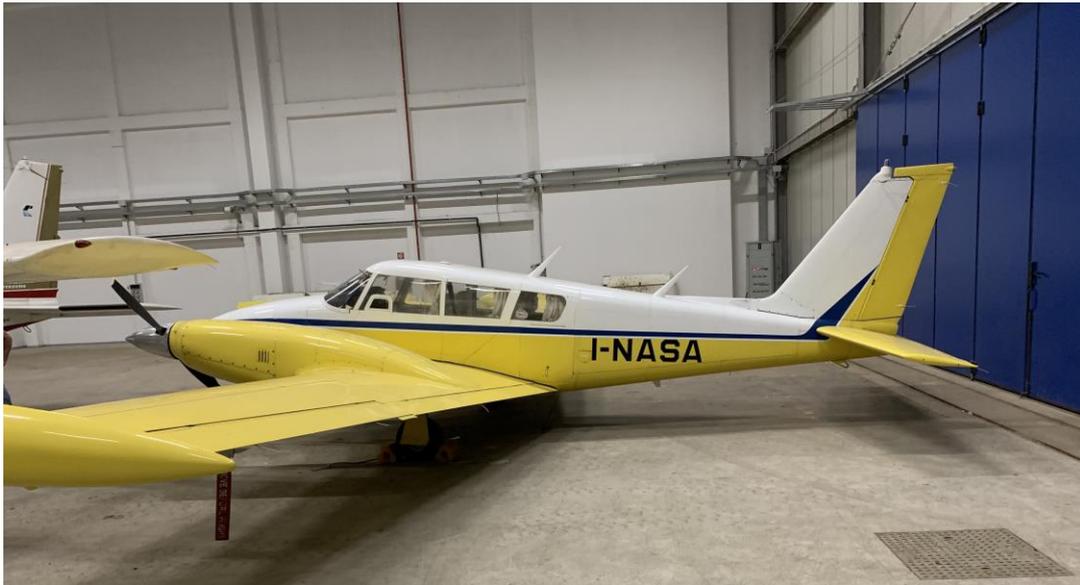
Foto 1: il PA-30 marche I-NASA.

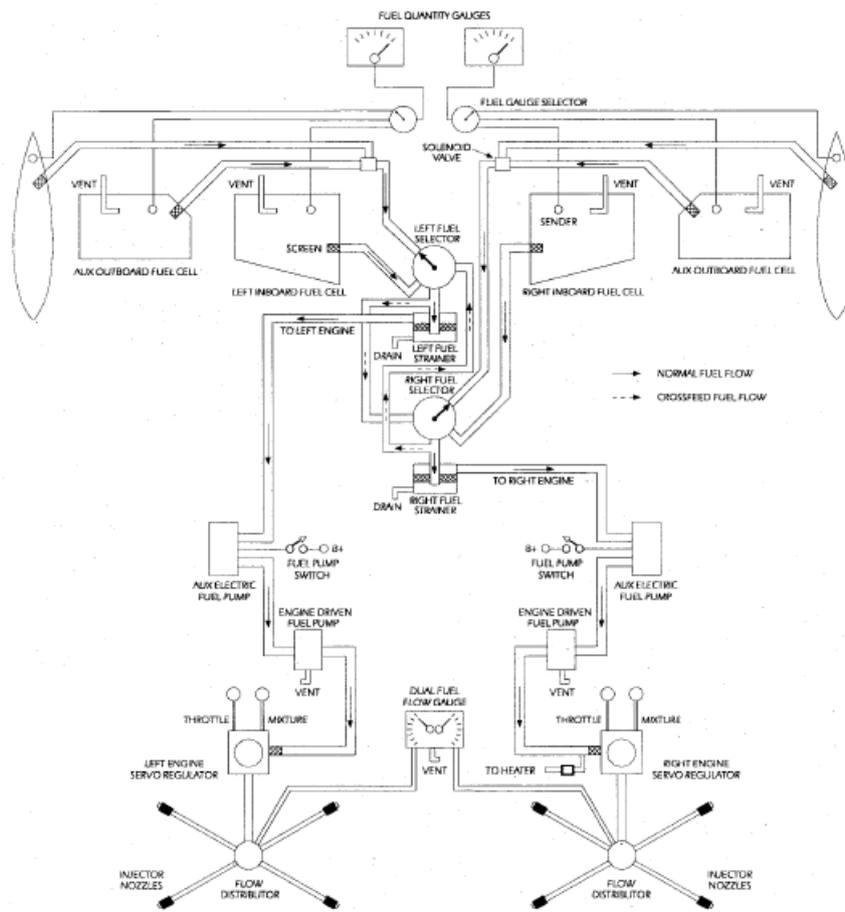
- Assenza di perdite visibili e attribuibili all'impianto carburante (quest'ultimo è mostrato schematicamente in figura 1).
- Il quantitativo di carburante rimanente nei serbatoi risultava, a seguito di verifica diretta, il seguente: serbatoio principale sinistro, circa 22,5 galloni (capienza 30 galloni, utilizzabili circa 19,5 galloni); serbatoio principale destro, quasi vuoto (non utilizzabile, pari a circa 3 galloni su 30); serbatoio ausiliario sinistro, quasi vuoto (capienza 15 galloni, non specificato il quantitativo non utilizzabile); serbatoio ausiliario destro, circa 3 galloni (capienza 15 galloni, non specificato il quantitativo non utilizzabile); serbatoi tip alari destro e sinistro: quasi vuoti (capienza 15 galloni ciascuno, non specificato il quantitativo non utilizzabile); totale carburante rimanente, circa 25,5 galloni.

Figura 1: schema impianto carburante (dal *Manuale di volo*).

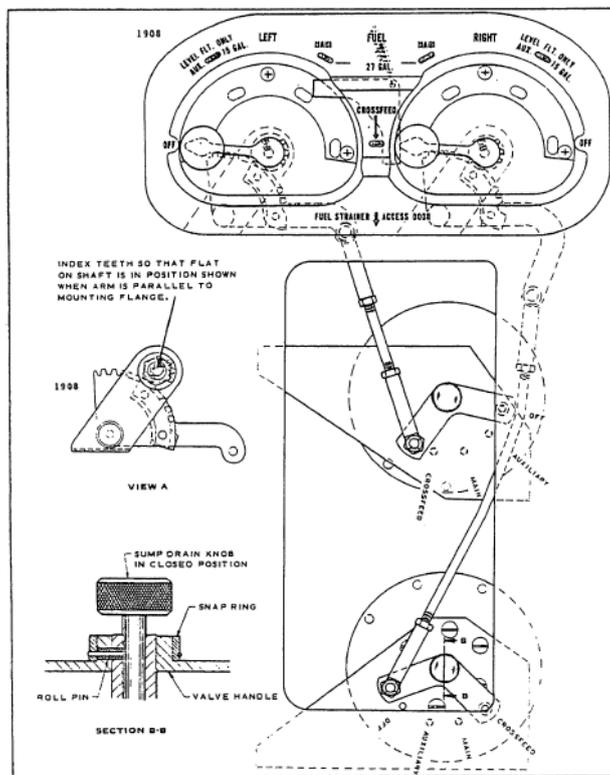
- Levette di comando valvole selettive disconnesse (foto 2). La selezione del serbatoio da utilizzare tra i tre disponibili per ciascun motore (principale, ausiliario e di estremità alare) avviene mediante due selettori sul pavimento della cabina (schema in figura 2). Questi trasmettono il comando alle valvole selettive mediante delle levette di comando, in un vano nella

Figura 2: schema selettori carburante e levette di comando valvole selettive (dal *Manuale di manutenzione*).
