RELAZIONE D'INCHIESTA

INCIDENTE
occorso all'aeromobile
AS350 B3 marche di identificazione I-AMVV,
in località Monte Miravidi, La Thuile (AO),
7 gennaio 2020

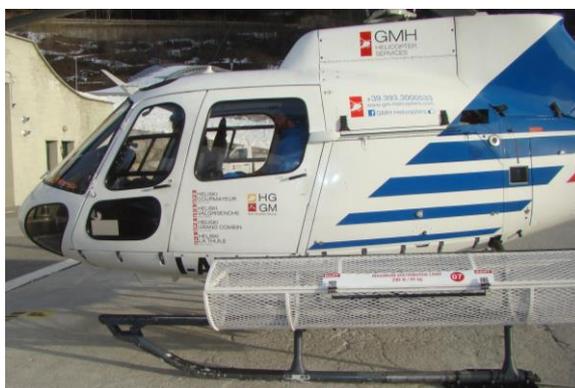
L'elicottero installa sulla struttura del carrello di sinistra un contenitore metallico per trasporto materiali prodotto dalla DART Aerospace, modello D350-607-041A, in grado di trasportare materiale fino ad un peso di 200 lbs/91kg.

Foto 2: installazione dell'*utility basket* (fonte GMH).

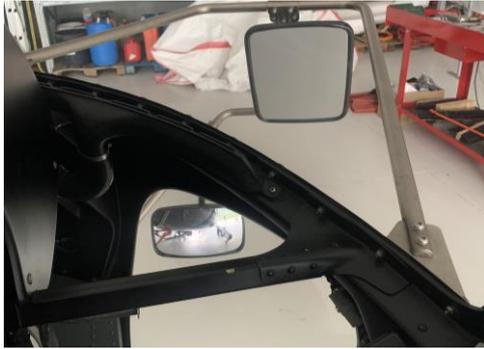
L'elicottero I-AMVV è dotato di *cargo mirror* posizionati sul lato destro, in grado di fornire un'ampia retrovisione al pilota del lato destro, basso, dell'elicottero e dello spazio sottostante il ventre della fusoliera centrale, normalmente utilizzati quando si operi con carichi esterni; è possibile installarli anche sul lato sinistro, con visione disponibile esclusivamente per l'occupante il sedile anteriore sinistro.

Foto 3: vista laterale e inferiore tramite specchio laterale e *cargo mirror*.

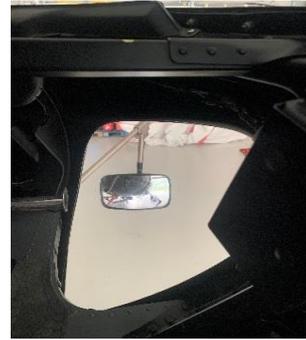
Foto 4: visibilità lato destro, tramite *cargo mirror*.

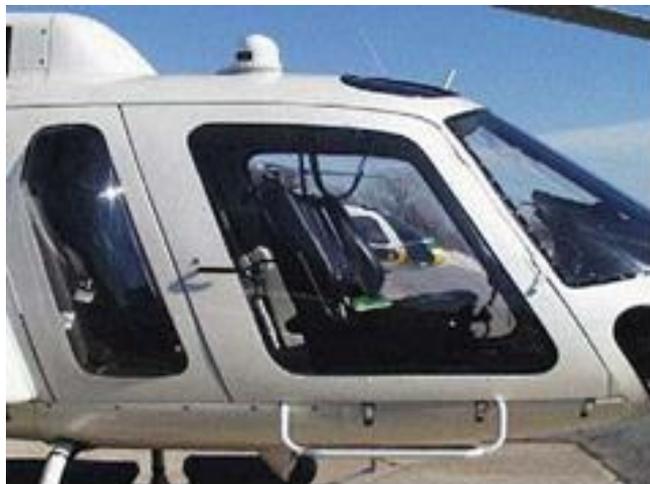
La visione di questo lato dell'elicottero è possibile parzialmente dal sedile anteriore sinistro, quasi completamente dal posteriore sinistro. Il costruttore Airbus Helicopters fornisce fra gli equipaggiamenti opzionali anche porte ad alta visibilità, anteriori e posteriori, per una migliore visibilità del lato sinistro da parte del pilota, normalmente utilizzate per operazioni con carichi esterni. La loro installazione non consente, però, di avere porte posteriori ad apertura scorrevole.

Foto 7: installazione *high visibility door* (fonte Airbus Helicopters).

The Safety Recommendation of this report to EASA asks Airbus Helicopters to evaluate the installation of a mirror to improve the visibility of the left side of the aircraft, which is only partially visible.

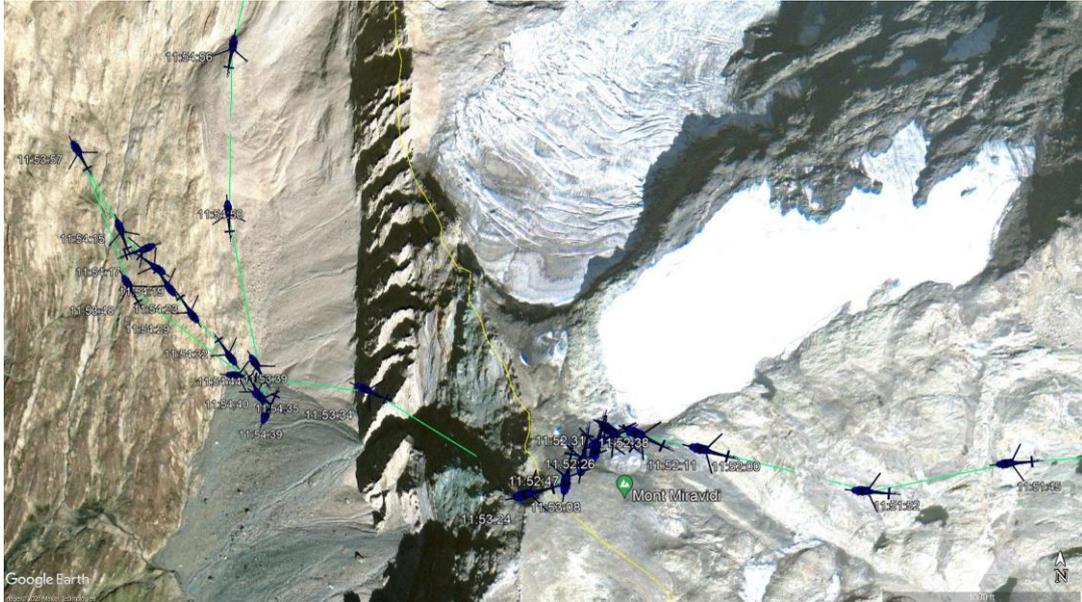
Foto 10: percorso al suolo dell'I-AMVV relativo al rilascio del secondo gruppo sciatori, decollo e rilascio *task specialist* GMH sul luogo dell'evento (su supporto Google Earth Pro).

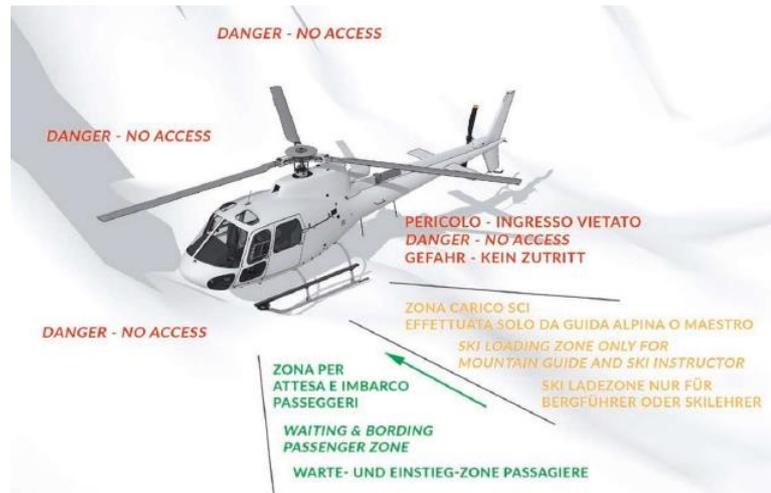
Vengono considerati assistenti a terra e come tali devono essere formati a cura dell'operatore in apposite giornate predisposte ad inizio stagione. Viene chiarito che, a sbarco avvenuto, i passeggeri devono rimanere fermi e in posizione china in prossimità delle attrezzature. La figura che segue, tratta dalla stessa *Guida*, individua chiaramente tale zona e quelle pericolose/vietate.

Figura 2: estratto dalla *Guida di riferimento per l'attività di Heliski GMH*.
