# **RELAZIONE D'INCHIESTA**

## **INCIDENTE**

**Lange Antares 23E marche di identificazione D-KVLS,  
in località Val di Fua, Borgorose (RI),  
8 agosto 2021**

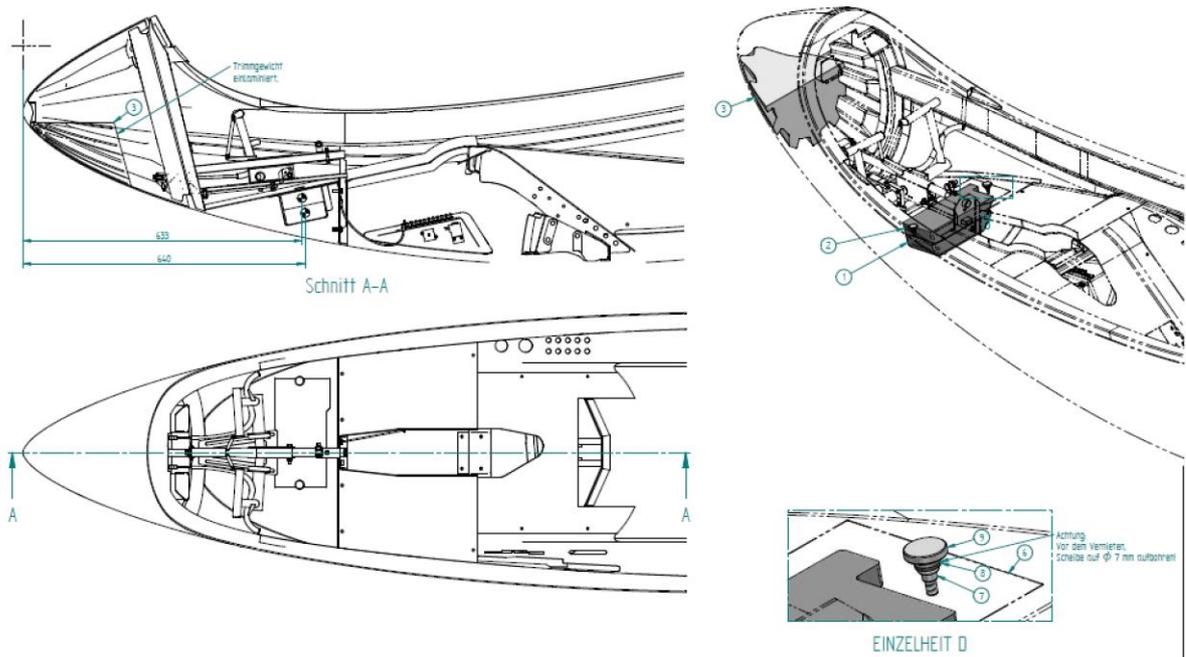
Per il D-KVLS, al bilanciamento complessivo contribuiva, inoltre, una massa aggiuntiva, prevista essere in piombo e laminata nel *nose cone* (figura 3). Dalle dichiarazioni fornite dal costruttore si evince che la massa aggiuntiva in questione doveva essere di 12,75 kg (peso della massa in piombo circa 11,98 kg, peso della resina per l'incollaggio circa 770 g). Con tale configurazione, il peso del pilota in *cockpit* (equipaggiato e con paracadute) avrebbe dovuto essere tra i 91,50 e i 98,27 kg.

Il costruttore dell'aliante ha riferito che il pilota coinvolto nell'incidente non aveva effettuato tale pesata specifica; tuttavia, sulla base del peso dichiarato dal pilota stesso, comprensivo di vestiario e paracadute (80 kg), aveva stimato che il peso complessivo delle *trimmasse* dovesse essere almeno di 3 kg, da porre nel *trimbox* sotto le gambe del pilota (figura 3).

Figura 3: schemi della massa laminata nel *nose cone* e del *trimbox* contenente le *trimmasse* aggiuntive.
