# **RELAZIONE D'INCHIESTA**

**INCIDENTE**  
**occorso all'aeromobile**  
**Seamax M-22 marche di identificazione I-7608,**  
**in località Buccella (Vigevano, PV),**  
**14 febbraio 2021**

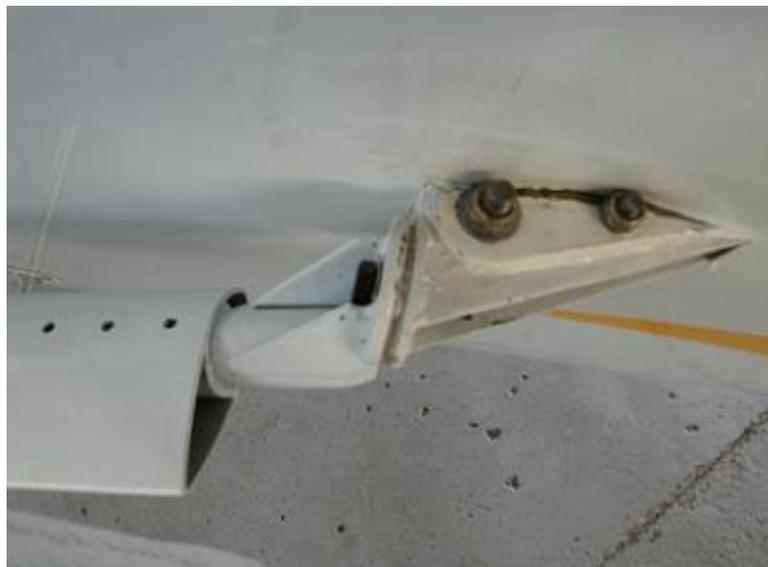
L'asta di controventatura è vincolata in alto all'attacco in acciaio posto sul ventre della semiala con un bullone (foto 2). L'asta, grazie ad un *bushing* in plastica posto tra le due parti metalliche, è in grado di ruotare per permettere il ripiegamento della semiala.

Foto 2: punto di attacco superiore dell'asta di controventatura al ventre alare (semiala destra).

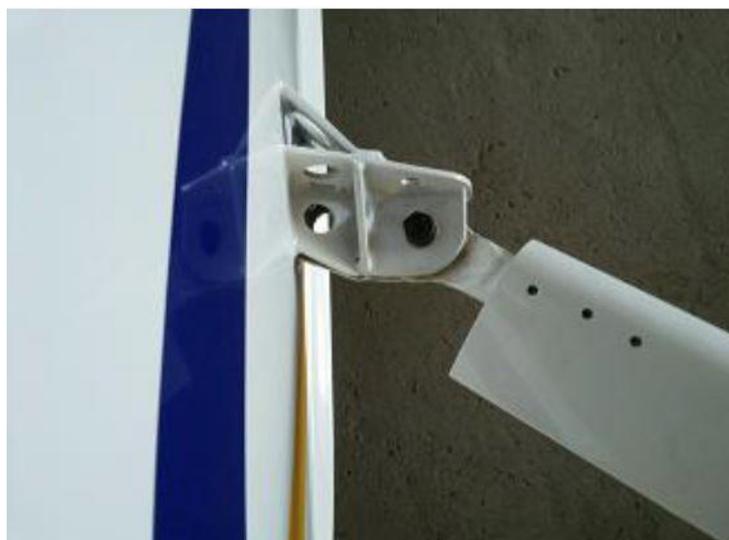
L'asta di controventatura è vincolata in basso (foto 3) ad un sistema di piastre metalliche fissate su due tubolari di alluminio: uno che corre trasversalmente dietro le sedute delle persone a bordo e uno che corre verticalmente sul lato della fusoliera (figure 3 e 4, foto 4 e 5). Anche sul vincolo inferiore l'asta è in grado di ruotare per permettere il ripiegamento della semiala.

Foto 3: punto di attacco inferiore dell'asta di controventatura alla fusoliera (semiala destra).

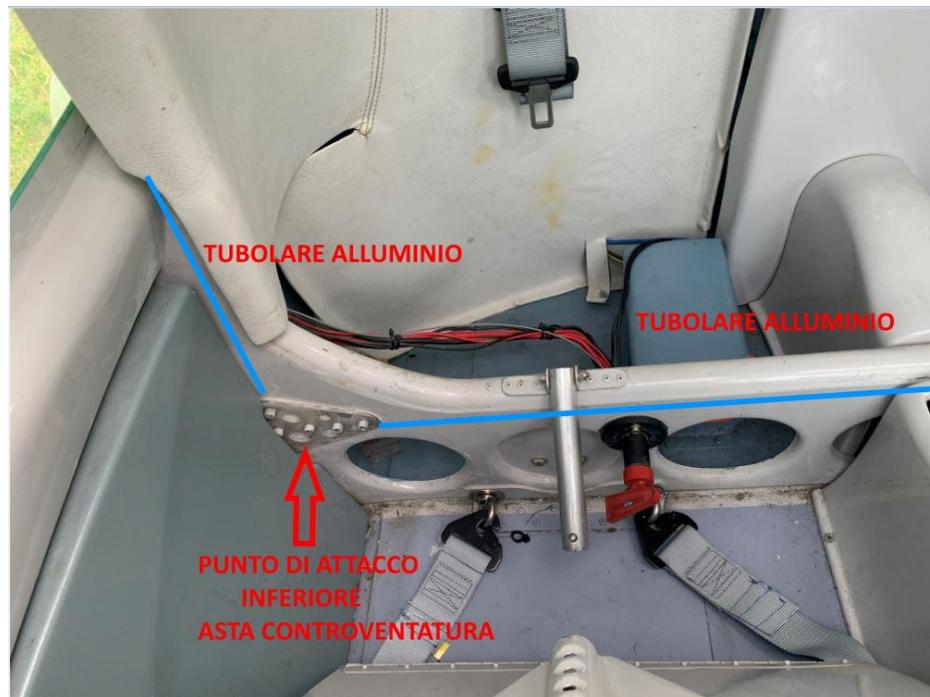
Foto 4: vista frontale piastre metalliche di vincolo dell'asta di controventatura alla struttura dell'aeromobile. In blu sono evidenziate le posizioni dei tubolari di alluminio che costituiscono la struttura (attacco asta controventatura semiala destra). Fotografia effettuata durante il sopralluogo ANSV su un aeromobile come quello incidentato, presente sull'aviosuperficie "Leonardo da Vinci" di Vigevano.

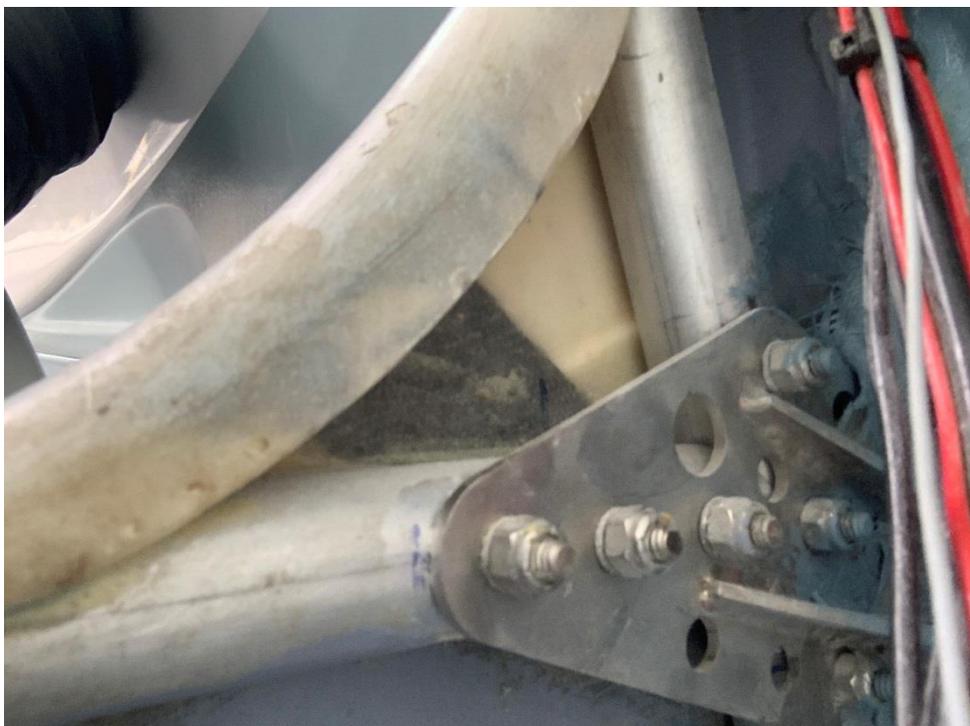
Foto 5: vista, da dietro, della piastra metallica di vincolo dell'asta di controventatura e dei tubolari di alluminio della struttura (attacco asta di controventatura semiala destra). Fotografia effettuata durante il sopralluogo ANSV su un aeromobile come quello incidentato, presente sull'aviosuperficie "Leonardo da Vinci" di Vigevano.

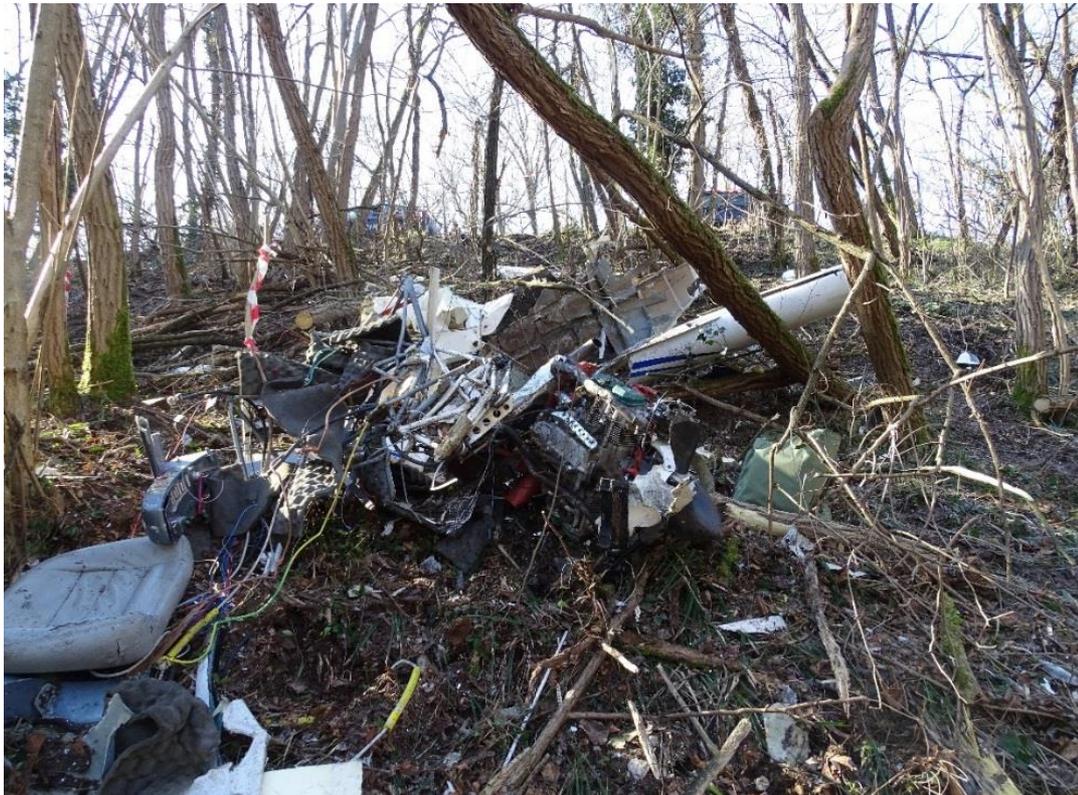
Il relitto principale dell'aeromobile (foto 6) veniva rinvenuto in una scarpata con presenza di vegetazione a medio fusto in

Foto 6: vista del relitto principale.

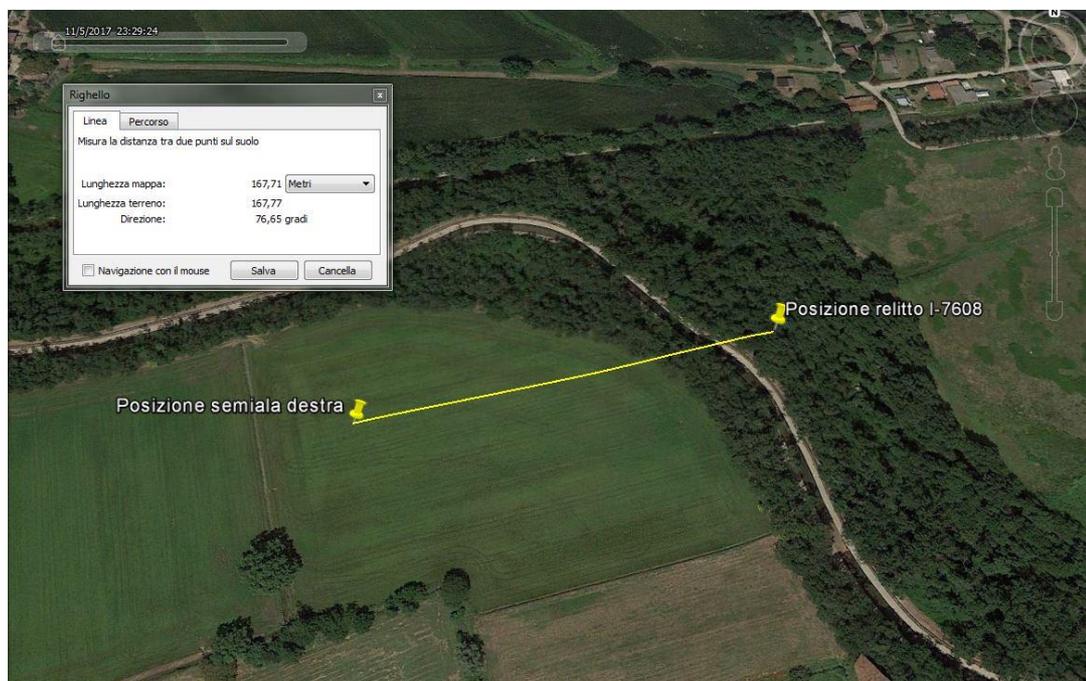
La semiala destra (foto 7, 8, 9 e 10) è stata rinvenuta in punto di coordinate 45°20'44.7"N 008°51' 22.5"E, a circa 170 m dal relitto principale, in una ampia risaia. La semiala in questione si presentava completa, dalla radice alla estremità. Era presente *in loco* un forte odore di benzina. Il bordo di attacco non presentava ammaccature o segni di impatto. Il *T-shape connection* era fratturato a circa 10 cm dall'inizio del longherone. L'alettone era vincolato alla semiala ai punti di attacco previsti; esso evidenziava ancora una perfetta funzionalità a partire dal *link*, che si era separato dal resto della linea di comando. Il flap era vincolato alla semiala solo in corrispondenza della cerniera sinistra (interna, attigua alla

Foto 7: rappresentazione delle posizioni del relitto principale e della semiala destra (su supporto Google Earth).

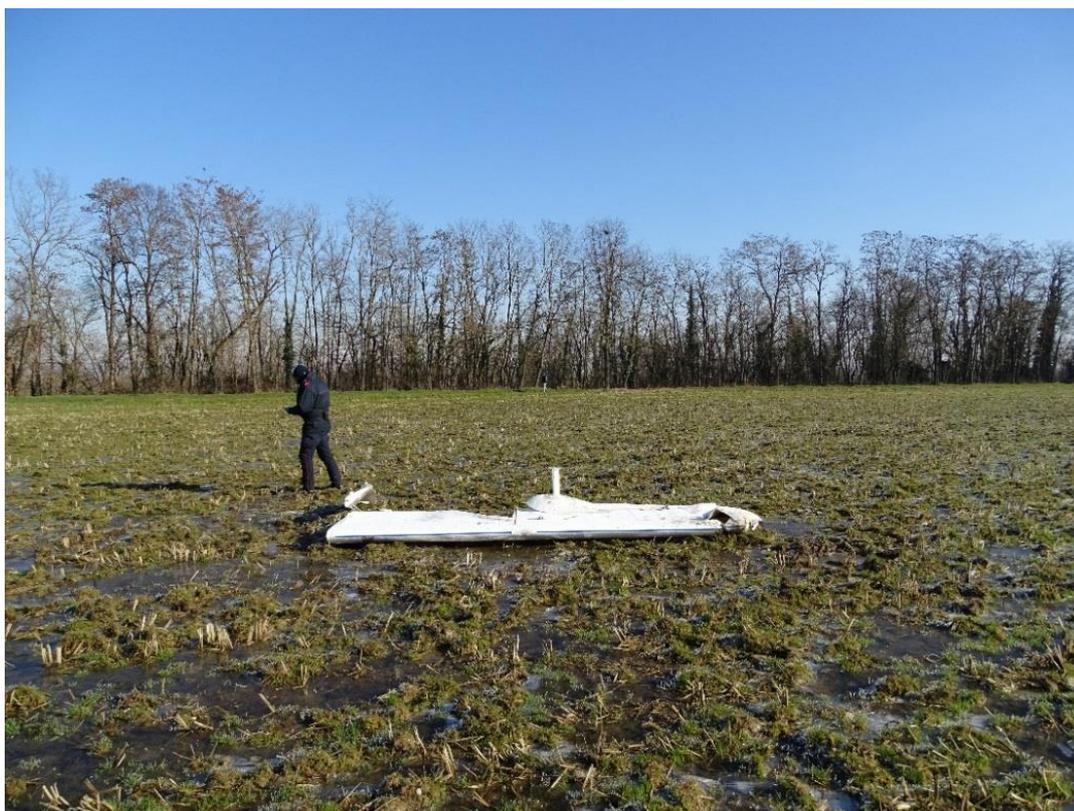
Foto 8: vista della semiala destra nel luogo del rinvenimento.

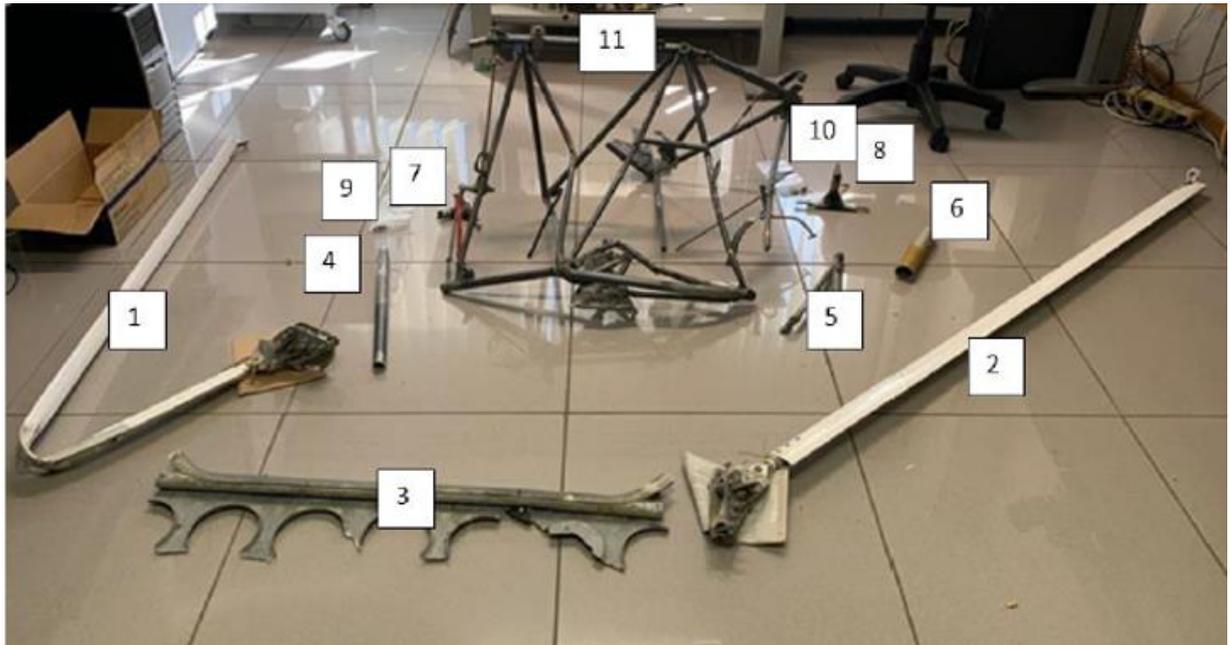
Nell'ambito della inchiesta di sicurezza sono state condotte delle analisi sulle superfici di rottura di alcuni componenti dell'aeromobile (foto 13, 14, 15 e 16). Tali analisi hanno riguardato, soprattutto, le parti strutturali e di vincolo relative alla parte destra del velivolo, estendendole, in alcuni casi di interesse, anche ad alcune superfici di rottura rinvenute sul lato sinistro.

Foto 13: 1. asta controventatura sinistra; 2. asta controventatura destra; 3. centina interna attacco aste controventatura; 4. tubo collegamento centina telaio; 5. perno di attacco posteriore semiala destra; 6. attacco posteriore fusoliera semiala destra; 7. meccanismo collegamento longherone fusoliera lato sinistro; 8. meccanismo collegamento longherone fusoliera lato destro (*T-shape connection*); 9. vite di fissaggio asta controventatura semiala sinistra; 10. vite di fissaggio asta controventatura semiala destra; 11. telaio principale fusoliera in acciaio (*cabane*).

2. richiami l'attenzione dei proprietari di aeromobili Seamax M-22 in ordine alla necessità di un controllo straordinario della integrità della struttura, anche al fine di verificare lo stato del tubolare di alluminio della centina;
3. sviluppi un programma di manutenzione che sia realmente idoneo a monitorare lo stato dei componenti strutturali, quali la centina in questione, prima che l'integrità possa essere compromessa, prevedendone eventualmente la sostituzione a cadenze calendariali o sulla base di cicli prestabiliti.

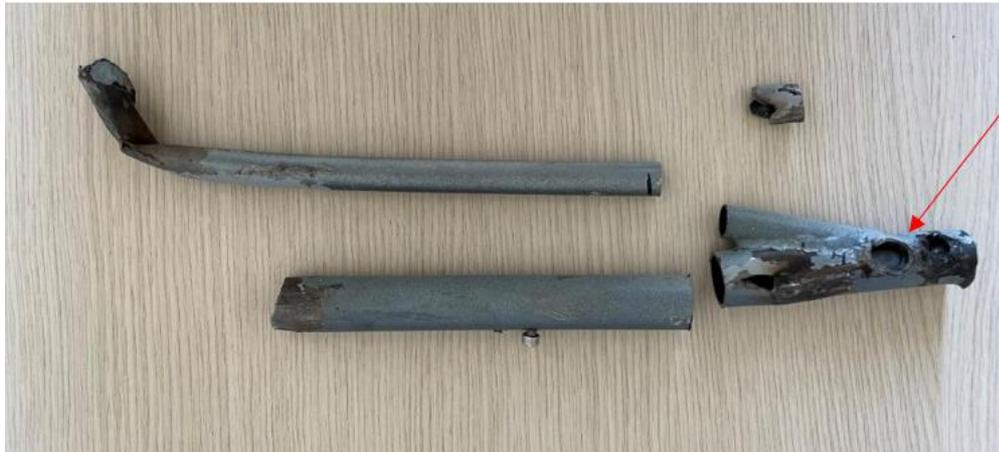
Foto 15: componente *cabane* parte posteriore destra.

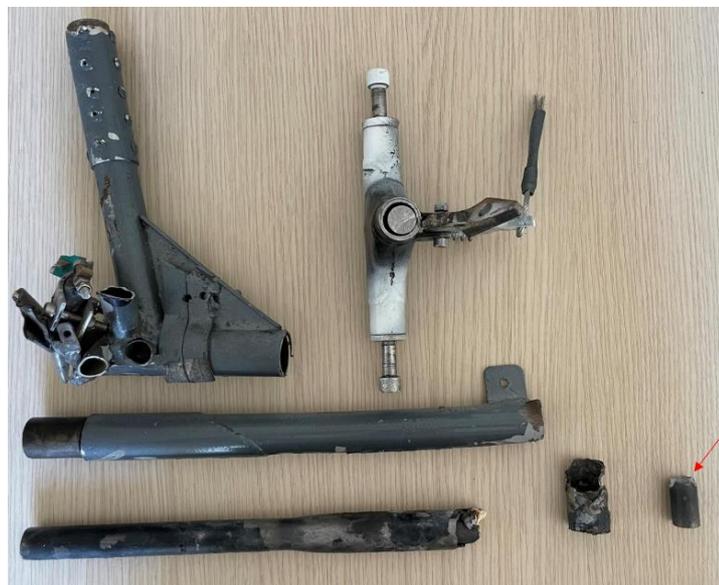
Foto 16: componente *T-shape connection* lato destro.

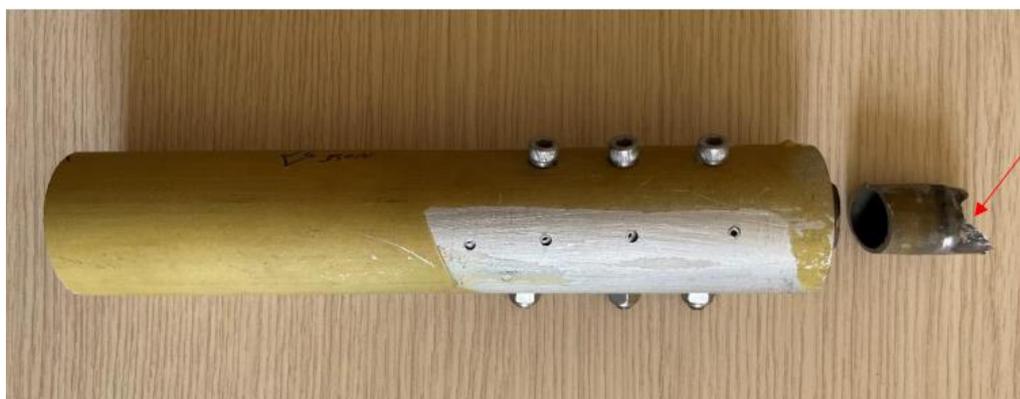
[superficie di rottura osservata indicata con freccia nella foto 17]

Foto 17: componente attacco posteriore semiala destra.

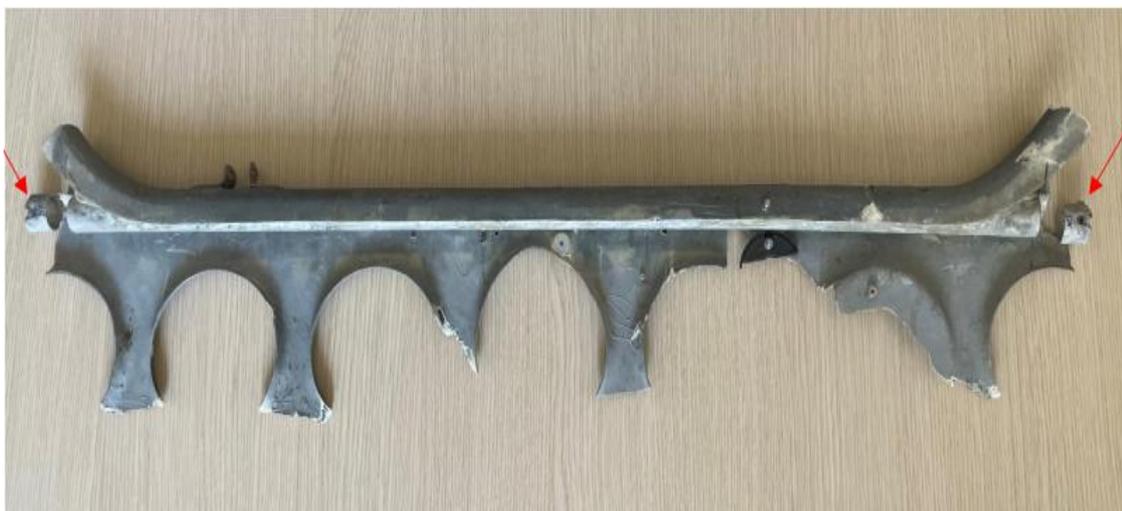
[superfici di rottura lato destro (DX) e sinistro (SX) indicate con frecce nella foto 18; foto 19, 20 e 21]

Sulla base delle immagini ottenute dallo stereo-microscopio e delle micrografie ottenute al microscopio elettronico a scansione si osserva un elevato grado di corrosione sui componenti terminali destro e sinistro della centina interna attacco montante, nella zona di rottura. Per entrambe le superfici di rottura, la corrosione, in alcune aree, risulta essere passante lungo la direzione dello spessore del tubo; tali aree sono di maggiore estensione sulla superficie di rottura relativa al componente destro (foto 22). L'analisi EDS nelle zone caratterizzate da corrosione ha evidenziato tracce di sali (figura 5 riferita alla zona di cattura evidenziata in foto 22). Ciò rende presumibile che il fenomeno di deterioramento progressivo possa essere associato alla presenza, in prossimità dei luoghi ove si è sviluppata la corrosione, di acqua salmastra. L'analisi EDS semi-quantitativa evidenzia, oltre all'alluminio come elemento base, la presenza di magnesio e silicio, collocando quindi tale lega nelle serie 6000 (AlMgSi), coerentemente con la specifica che prevede una lega del tipo 6060.

Foto 18: componente centina interna attacco montante.
