RELAZIONE D'INCHIESTA

INCIDENTE

occorso all'aeromobile

**Pilatus PC-12/47E marche di identificazione YR-PDV,
a Milano, 03 ottobre 2021**

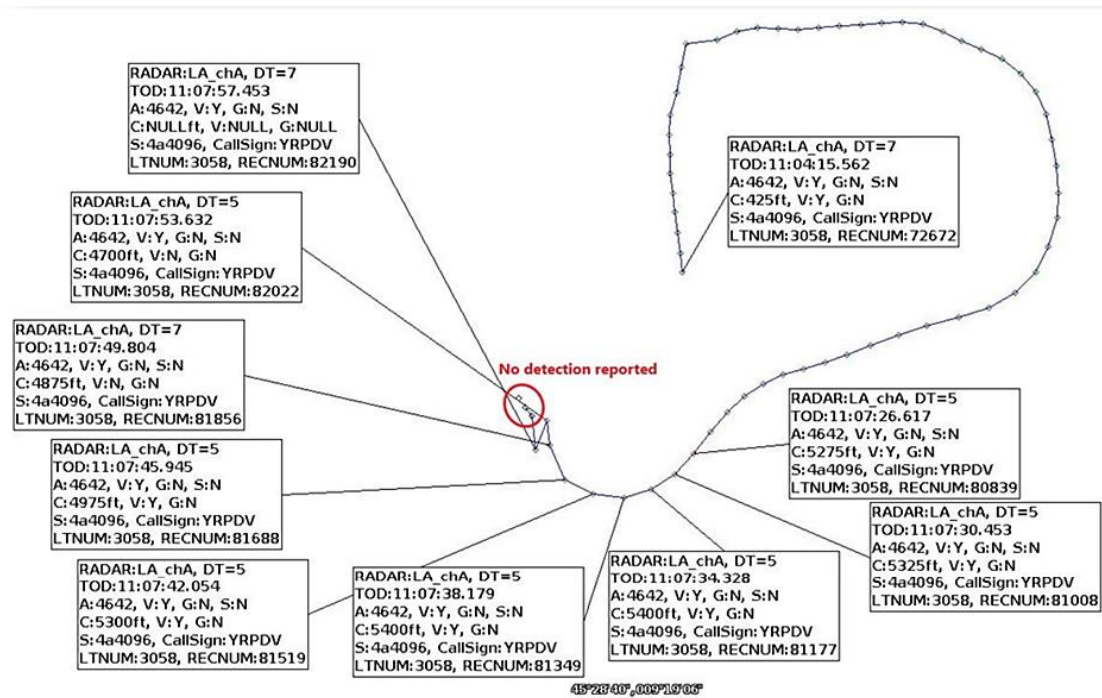
Nella figura sottostante è rappresentato il tracciato radar del sistema Lambro, composto da 58 tracce elaborate con rappresentazione delle label relative alla prima traccia elaborata (11.04'15") e delle ultime nove tracce elaborate (ultima delle 11.07'57"). Sono cerchiare in rosso le tre tracce navigate⁵

Figura 33: tracciato radar del sistema Lambro (elaborazione ENAV).

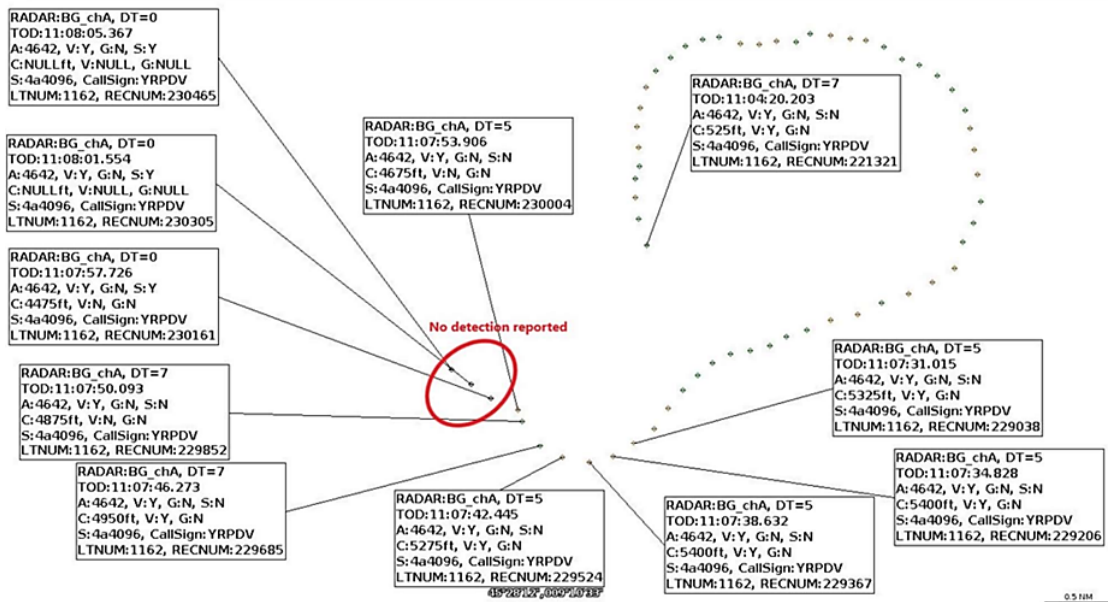
In figura sottostante è rappresentato il tracciato radar del sistema Bergamo, composto da 57 tracce elaborate, con rappresentazione delle label relative alla prima traccia elaborata 11.04'20" alle ultime 7 tracce elaborate dal sistema di tracking (ultima delle 11.07'53"). Sono cerchiare in rosso le tre tracce navigate.

Figura 34: tracciato radar del sistema Bergamo (elaborazione ENAV).

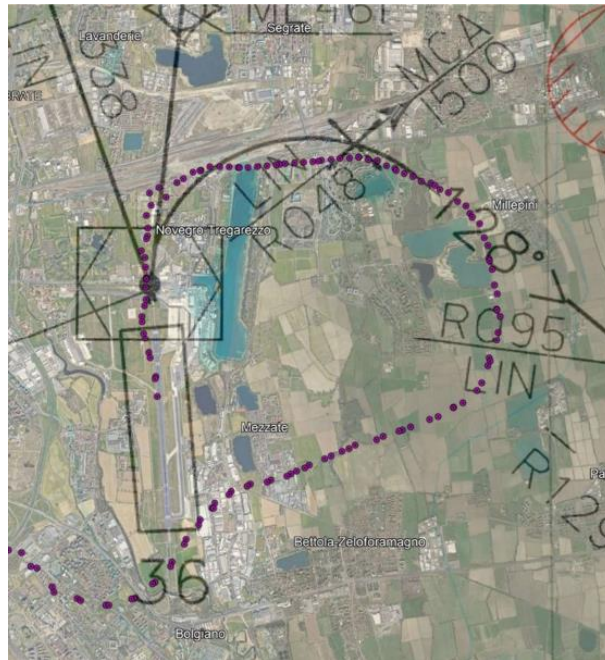
Di particolare interesse è la rappresentazione dello schermo radar ATC della traiettoria volata dal PC-12 YR-PDV nella prima parte della SID sovrapposta sullo schermo che permette di apprezzare gli scostamenti dal percorso previsto.

Figura 37: tracciato radar sovrainpresso al percorso della SID autorizzata (elaborazione ENAV).

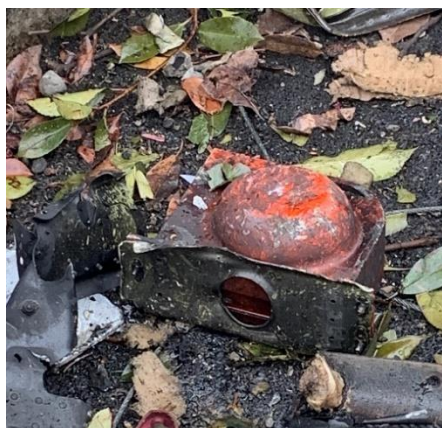
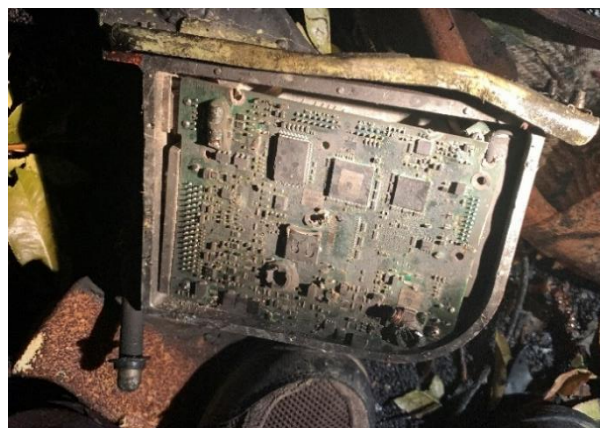
Il registratore è stato rinvenuto nelle immediate vicinanze del punto di impatto. Presentava segni di danneggiamento da impatto. Inoltre, uno dei lati era deformato e privo della copertura (foto 7-8).

Foto 7 e 8: LDR sul luogo di rinvenimento, in prossimità del punto di impatto.

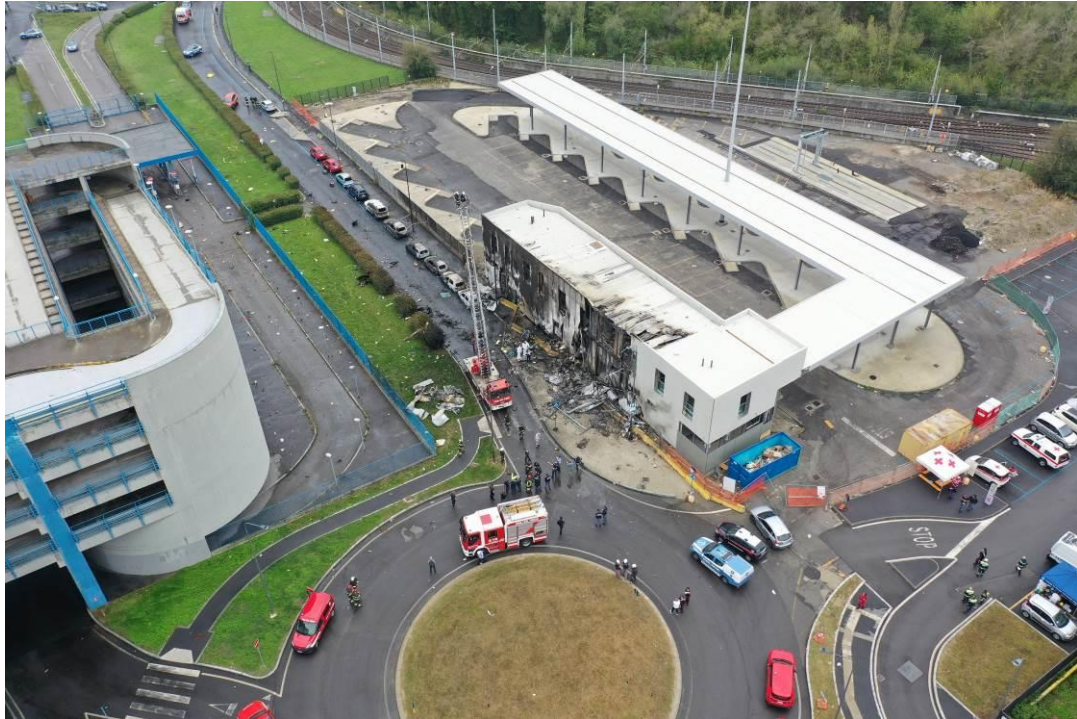
Foto 9: ripresa aerea effettuata da drone VVF dell'area dell'incidente.

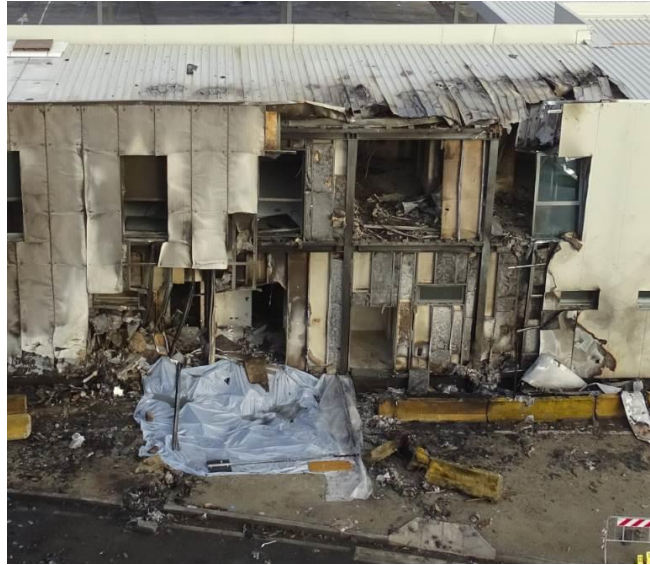
Foto 10: particolare dell'area di impatto dell'aeromobile contro l'edificio.

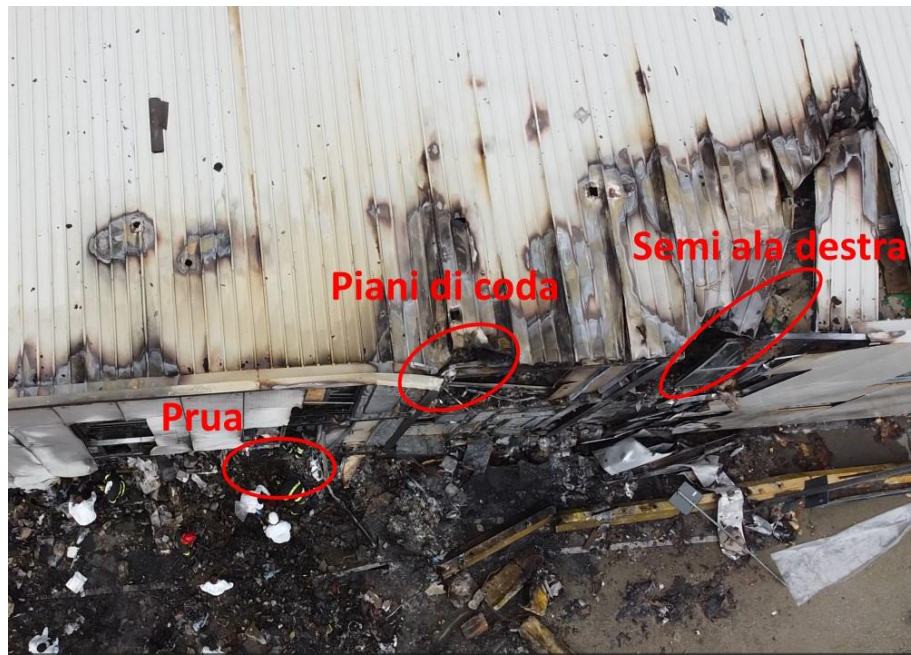
Il punto di impatto iniziale è stato individuato nel bordo del tetto di copertura del citato edificio; l'aeroplano ha poi impattato il marciapiede antistante, penetrando il suolo con un cratere della profondità di circa due metri, raggiunta dalla parte anteriore del motore. Dal punto di ingresso, individuato sul tetto, il velivolo, precipitando, ha sradicato una notevole porzione del rivestimento in lamiera metallica presente sul tetto e sulla facciata dell'edificio. Il punto in cui ha avuto luogo l'impatto al suolo, immediatamente antistante la parete di facciata dell'edificio, vedeva la presenza di una barriera *jersey* in cemento armato, che è stato frantumato, un marciapiede in asfalto con cordoli in granito, che è stato penetrato. Sotto al marciapiede, parallela alla facciata dell'edificio, passava una linea di cavi elettrici dell'illuminazione pubblica di via Impastato. Al di sotto del punto di impatto, in linea verticale, è presente la galleria della linea della metropolitana, che non ha subito danni. Prima di impattare l'edificio, l'aeromobile non è entrato in contatto diretto con nessun altro manufatto (pali della illuminazione, parcheggio multipiano, vegetazione).

Foto 11: ripresa aerea dell'edificio con i punti di impatto evidenziati (fotogramma da video drone VVF).

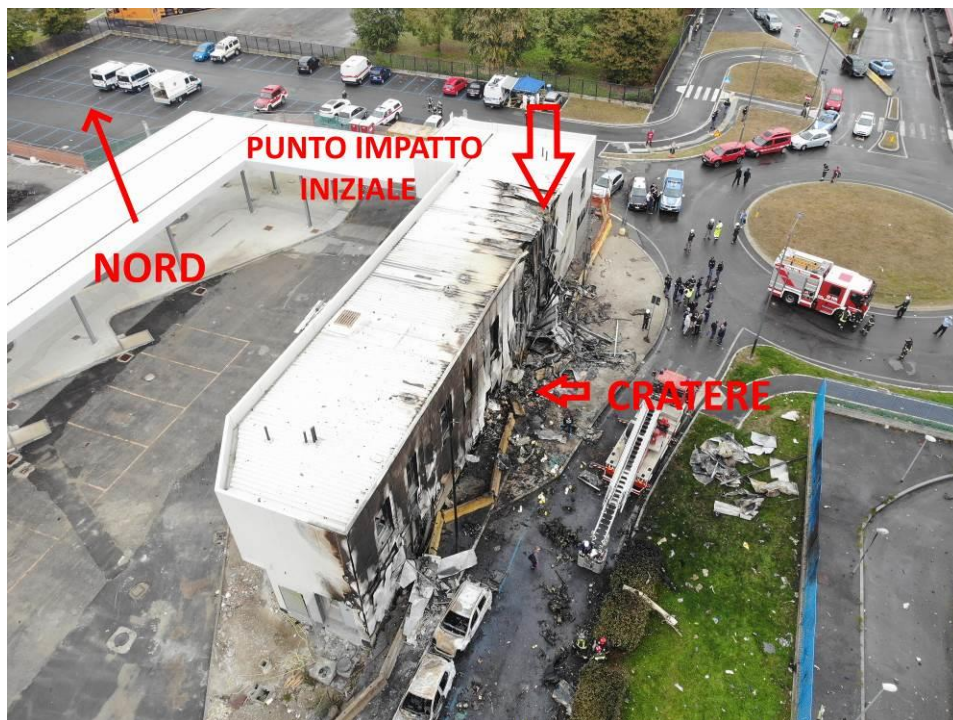
Foto 12: immagine dell'area dell'incidente (fotogramma da video drone VVF).

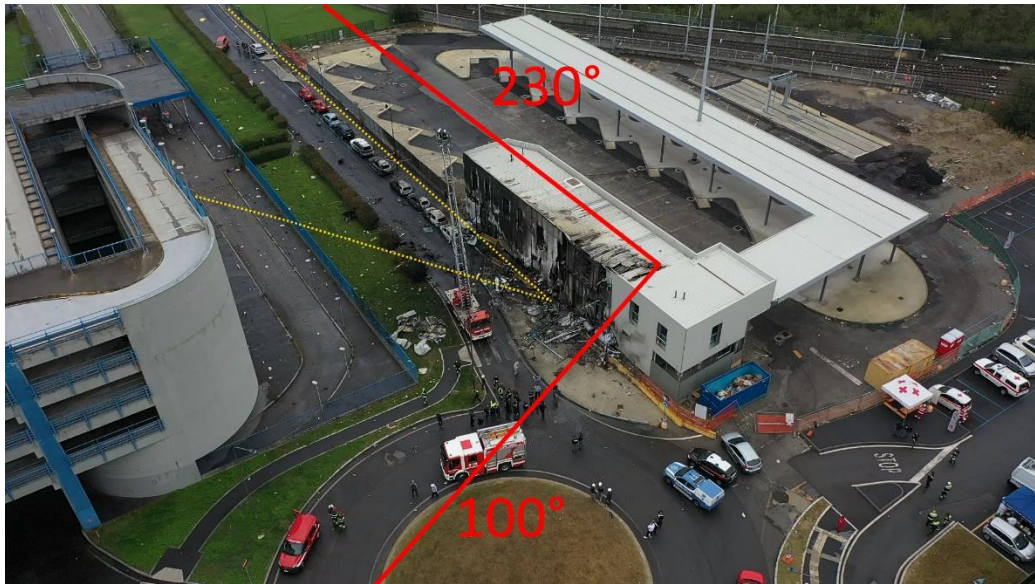
I frammenti dell'aeroplano sono stati proiettati in un settore con origine dal punto di impatto di circa 130° di ampiezza, delimitato dalla direttrice 100° alla direttrice 230°, ad una distanza che per alcuni particolari ha superato i 200 metri.

Foto 13: settori di dispersione dei rottami. In rosso il settore complessivo la cui origine è il punto di impatto dell'estremità alare destra. In giallo il settore ove è stato individuato l'asse principale di proiezione, la cui origine è il punto di impatto della prua al suolo (fotogramma da video drone VVF).

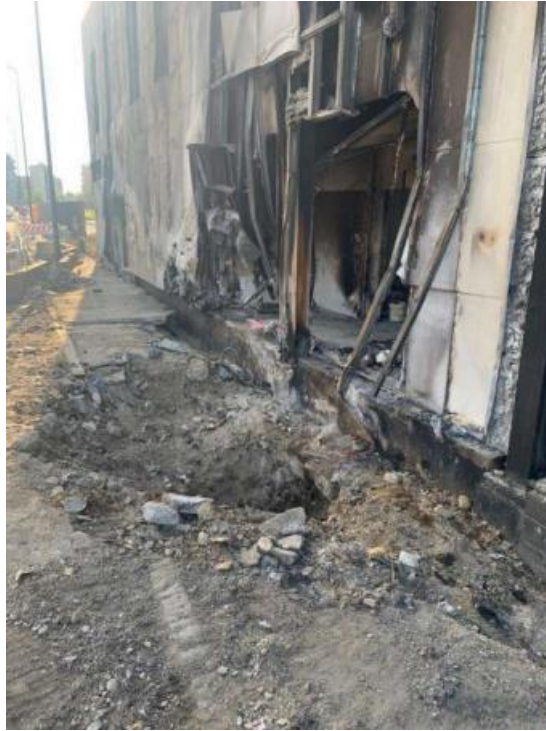
Foto 14: cratere formatosi in corrispondenza del punto di impatto al suolo, fotografato dopo la rimozione del relitto.

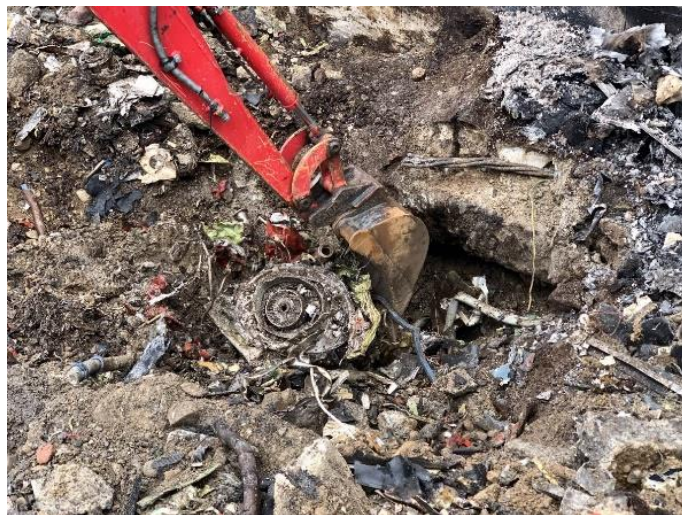
Il motore è stato rinvenuto interrato pressoché verticalmente. L'estremità anteriore costituita dal regolatore del passo dell'elica era ad una profondità di due metri. I sette mozzi dell'elica sono stati rinvenuti durante lo scavo ed in prossimità del motore.

Foto 18: fase di estrazione del motore dal suolo.

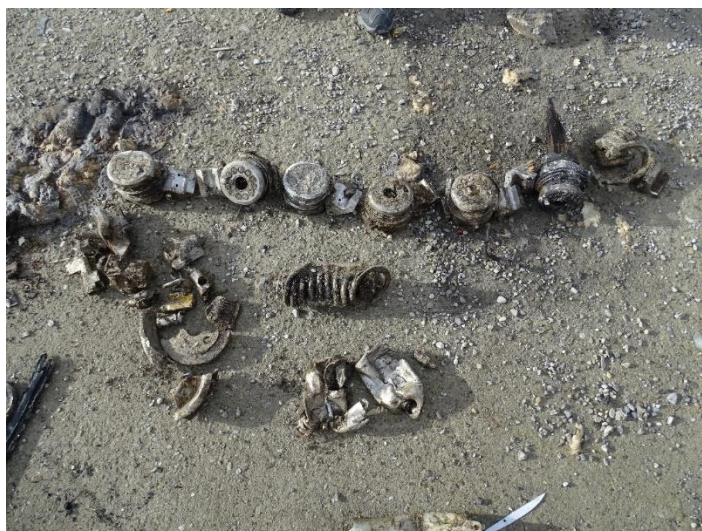
Foto 19: mozzi delle pale dell'elica e parti del regolatore dei giri.

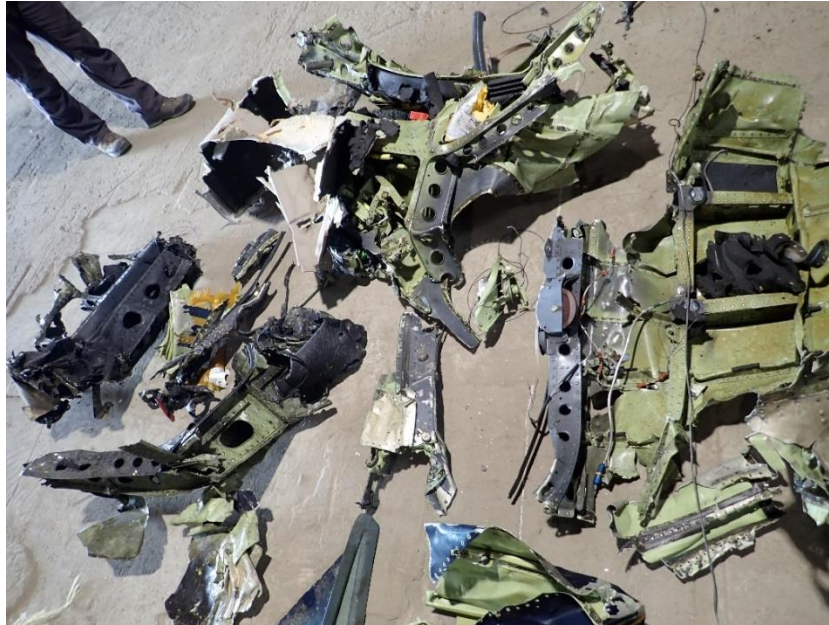
è stata identificata una serie di frammenti a partire dalla paratia antifiamma ed interfaccia del *frame* 10 (si veda figura 45) fino all'area del *cockpit*; frammenti localizzati in prossimità della porta passeggeri, intelaiature dei finestrini, parti della porta del vano di carico, parti della sezione posteriore della cabina passeggeri (*frame* 32 e 34) e della parte posteriore della fusoliera. L'analisi della modalità di rottura del meccanismo di bloccaggio della porta del vano di carico ha evidenziato che questa era chiusa al momento dell'impatto.

Foto 23: parti della porta del vano di carico e di fusoliera adiacenti.

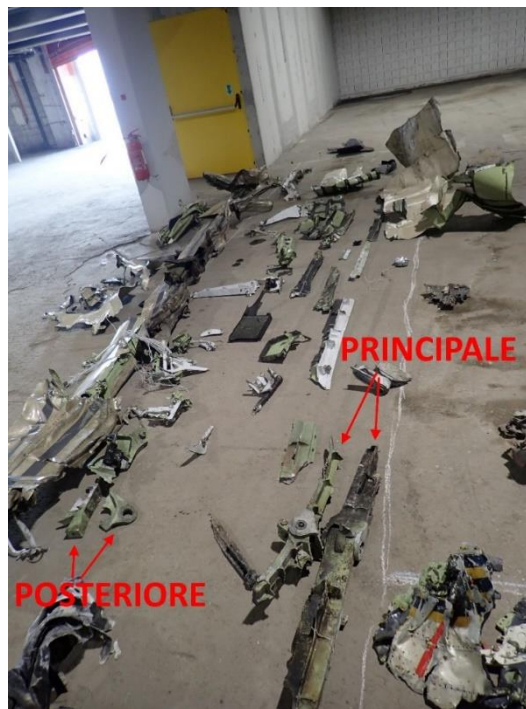
è stata identificata una serie di frammenti a partire dalla radice alare ovvero dal punto di collegamento con la fusoliera fino alla *winglet* posta alla estremità alare ad indicare che la semiala sinistra era completa all'impatto. Sulla semiala sinistra erano meno evidenti i segni dell'incendio, presenti solo in frammenti originariamente situati nell'area di giunzione con la fusoliera.

Foto 24: ricostruzione dell'ala sinistra con evidenziati dalle frecce rosse i punti di attacco dei longheroni con la fusoliera.

Il collegamento con la fusoliera avviene tra il longherone principale ed il *frame* 21 e tra il longherone posteriore ed il *frame* 24 per il tramite di un totale di quattro bulloni. Tre erano ancora almeno parzialmente in sede, mentre il quarto (bullone superiore del longherone posteriore) si è verosimilmente fratturato per il sovraccarico strutturale dovuto all'impatto. La quasi totalità del *flap* sinistro è stata individuata così come i due attuatori lineari (LH *inboard*, LH centrale). In entrambi gli attuatori, la vite senza fine era rotta da ambedue i lati.

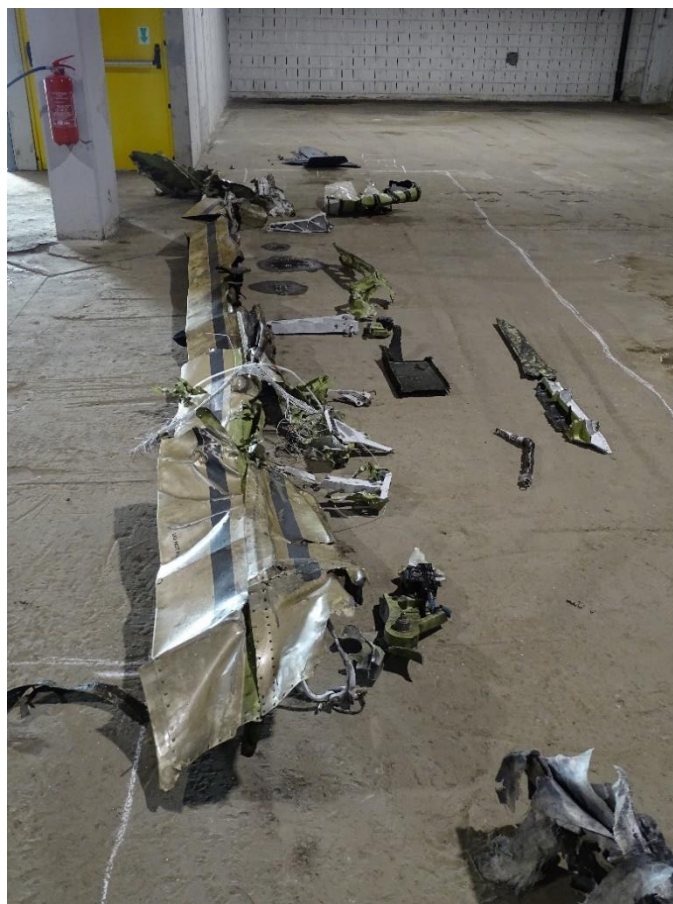
Foto 25: ricostruzione del flap sinistro.

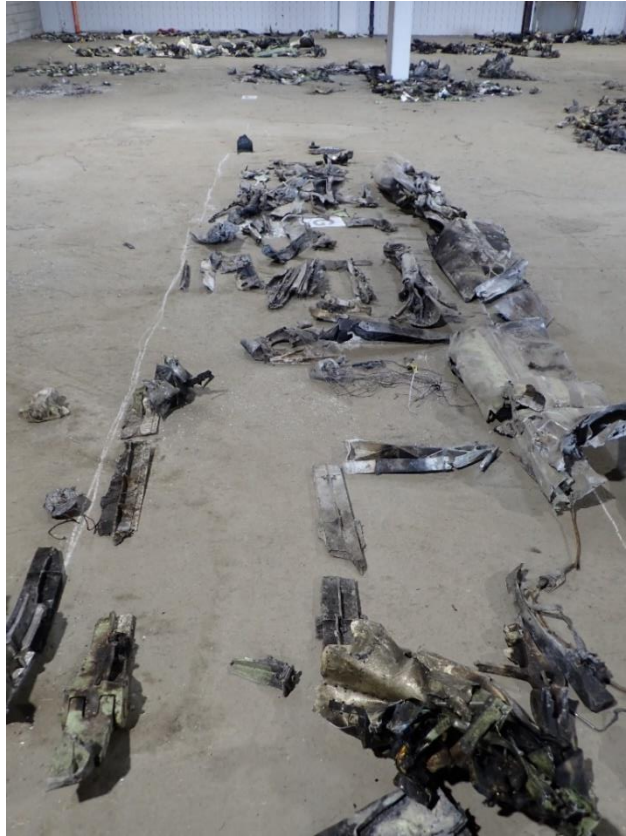
Sono stati rinvenuti inoltre frammenti a partire dalla radice alare, ovvero dal punto di collegamento con la fusoliera e fino alla *winglet* alla estremità alare, indicazione che questa era strutturalmente continua all'impatto. La *winglet* era stata rinvenuta sul tetto dell'edificio indicazione che si era separata subito all'impatto. Il resto della semi ala era stato rinvenuto altamente distrutto al primo piano dell'edificio dopo avere attraversato la copertura. L'alettone destro non è stato univocamente identificato, tuttavia molti frammenti che sono stati rinvenuti in prossimità del luogo di rinvenimento delle parti della semiala destra erano sbriciolati al punto da non essere più riconoscibili.

Foto 28: parti identificate dell'ala destra.

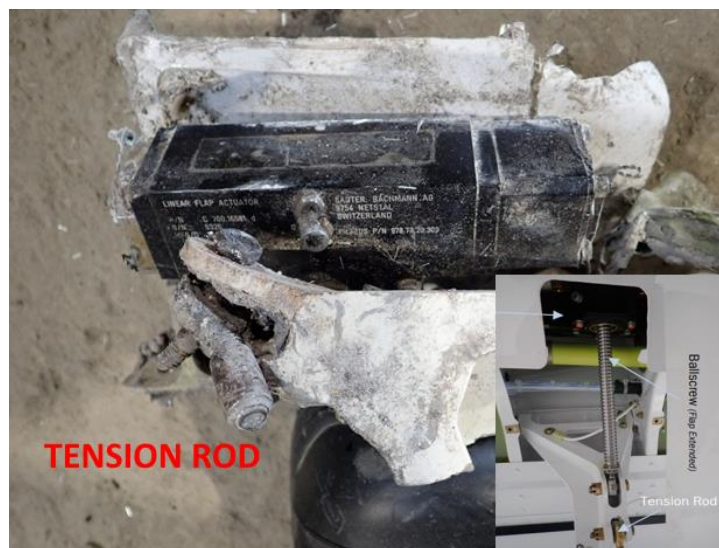
Frammenti del flap destro sono stati individuati, così come i due attuatori lineari (RH *inboard*, RH centrale). Nel caso dell'attuatore RH centrale, la vite senza fine era ancora presente: da questa è stato possibile acclarare come la posizione della superficie al momento dell'impatto fosse completamente retratta (flap *full up*).

Foto 29: l'attuatore flap rinvenuto con tension rod in posizione retratta. Nel riquadro un attuatore flap posizionato con superfici estese.

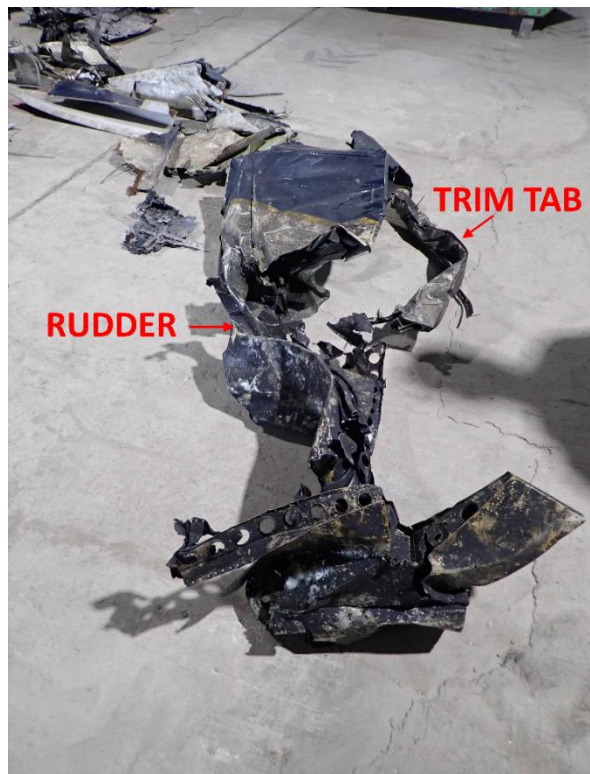
Sono inoltre stati identificati frammenti del *rudder*, comprensivi di contrappesi di bilanciamento, attacco inferiore alla deriva, *rudder trim tab* ed una porzione dell'attuatore.

Foto 30: frammenti del *rudder* e *rudder trim tab*.

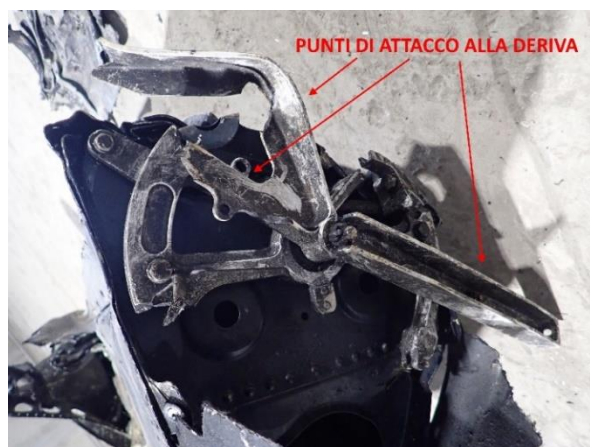
sono stati identificati i frammenti della deriva all'altezza della porzione inferiore del longherone posteriore, ancora attaccata ad un frammento della struttura della fusoliera posteriore, e una porzione della centina centrale della deriva.

Foto 31: punti di attacco deriva fusoliera.

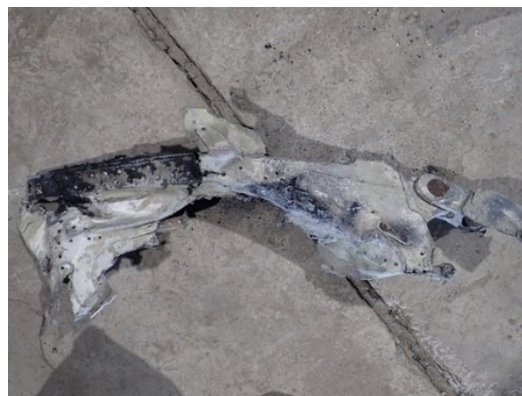
Foto 32: punto di connessione sinistro di stabilizzatore ed elevatore.

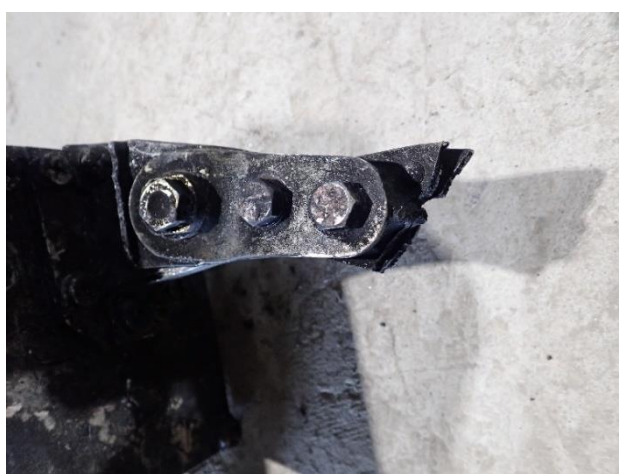
Il vincolo anteriore tra stabilizzatore e deriva è fornito dal *pitch trim actuator*. Il vincolo costituito appunto dal *pitch trim actuator* con la deriva è stato rinvenuto con frammenti appartenenti ad entrambi ad indicare la reciproca connessione al momento dell'impatto.

Foto 33: particolare del vincolo (parte inferiore del PTA) con porzione del punto di fissaggio alla deriva.

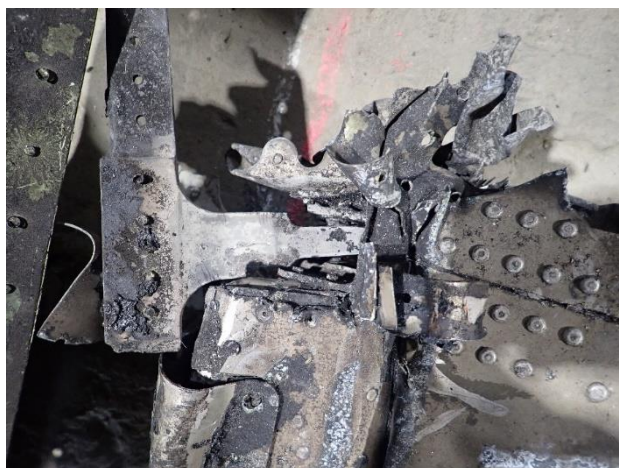
Inoltre, un frammento dell'elevatore sinistro con il bullone di collegamento con lo stabilizzatore orizzontale ed un frammento di quest'ultimo ancora presente, indicano che il collegamento tra le due parti era presente al momento dell'impatto.

Foto 34: particolare del punto di connessione dell'elevatore sinistro allo stabilizzatore orizzontale.

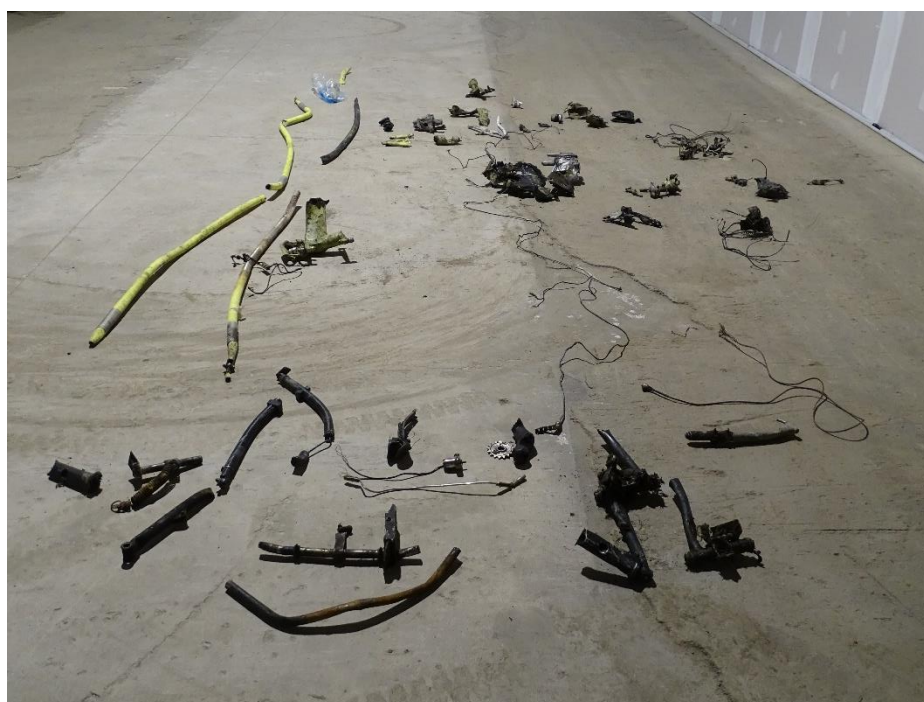
la parte anteriore dei comandi di volo, dal *cockpit* fino a dietro la seduta dei piloti, era sostanzialmente disintegrata. Il livello di frammentazione dell'aeromobile ha provocato una sostanziale discontinuità su tutta la linea dei comandi di volo, con porzioni di aste e di cavi solo frammentarie ed incomplete rendendo di fatto impossibile effettuare una ricostruzione della linea dei comandi di volo nella sua completezza.

Foto 35: frammenti dei comandi e delle aste di comando.

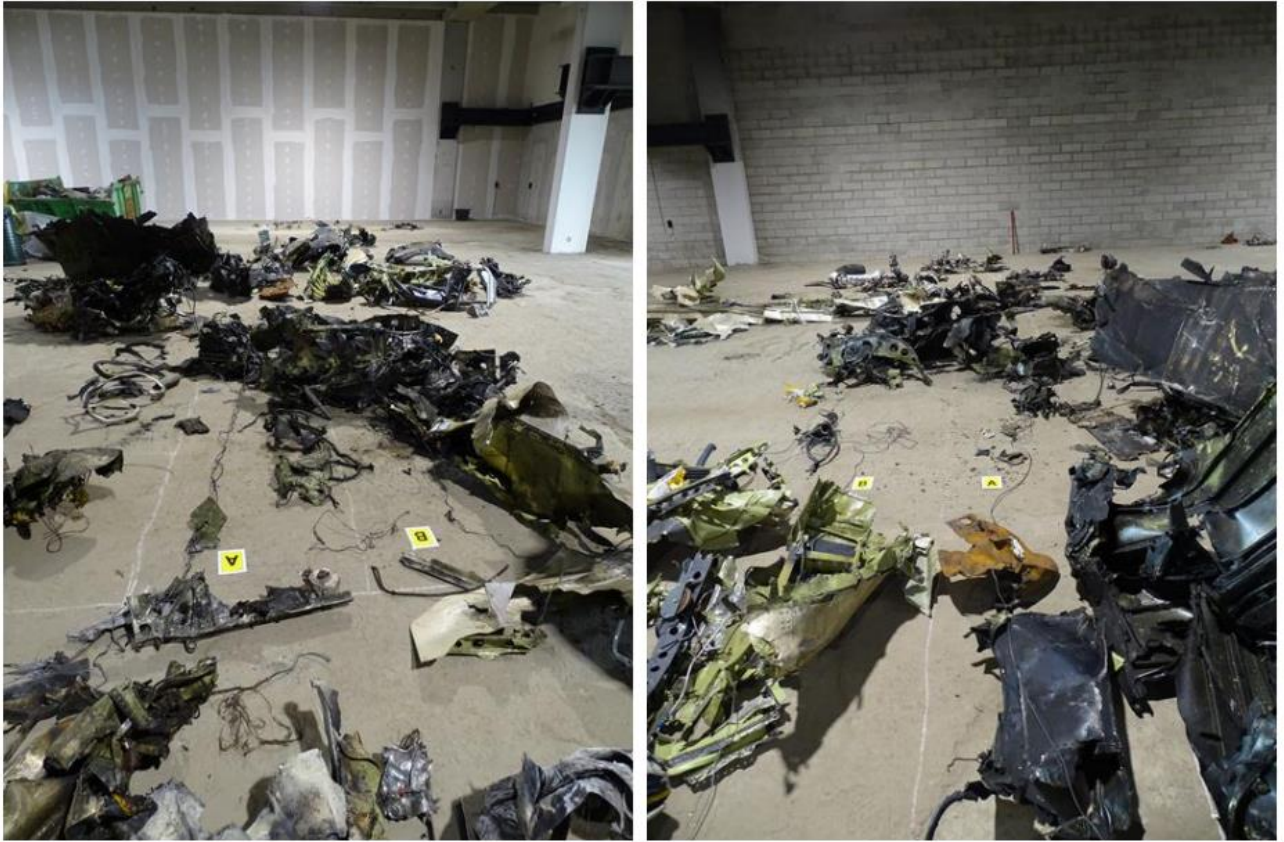
È stato possibile accertare una relativa continuità soltanto dei comandi dell'elevatore e del timone di direzione grazie alla presenza di circa otto metri di cavo di comando a partire dalle superfici stesse. Le rotture dei cavi e dei terminali che vincolano i medesimi alle superfici di

comando, sia dell'elevatore, che del timone di direzione sono compatibili con le forze generatesi all'impatto.

Foto 36, 37: vista frontale e posteriore della linea dei comandi dell'elevatore (A) e del *rudder* (B).

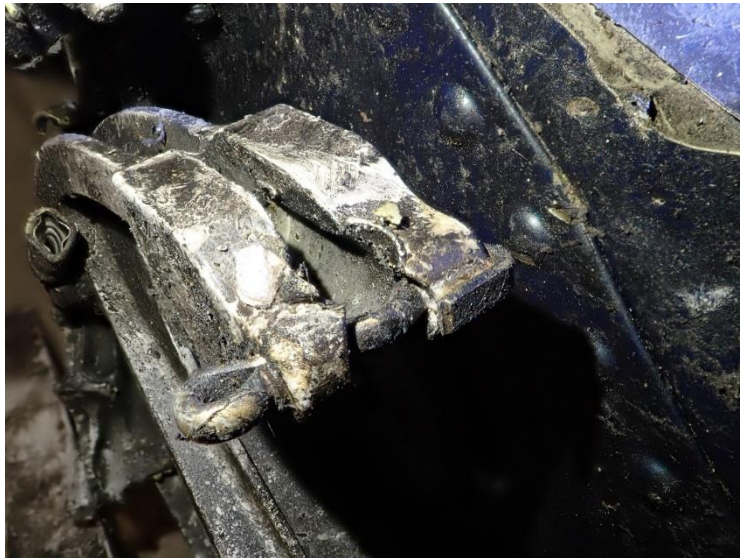
Foto 38: deformazione della sede di fissaggio del terminale sferico di uno dei due cavi del *rudder* al quadrante di controllo del timone di direzione.

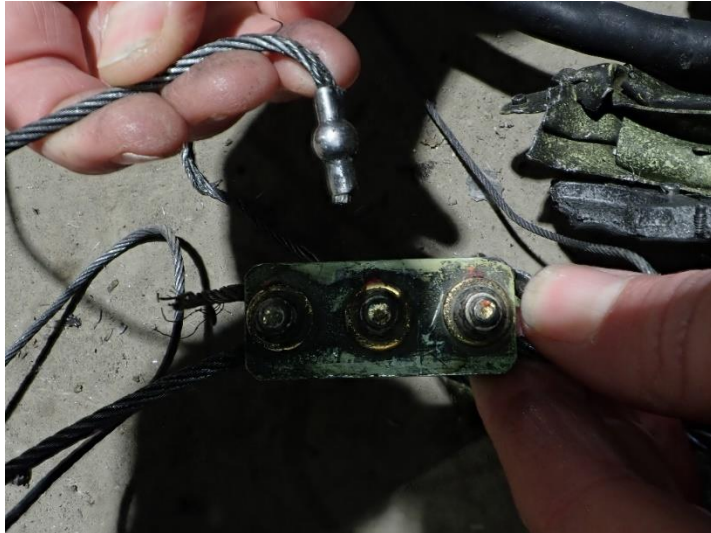
Foto 39: il terminale a sfera del cavo del rudder relativo al punto di fissaggio evidenziato dalla foto precedente.

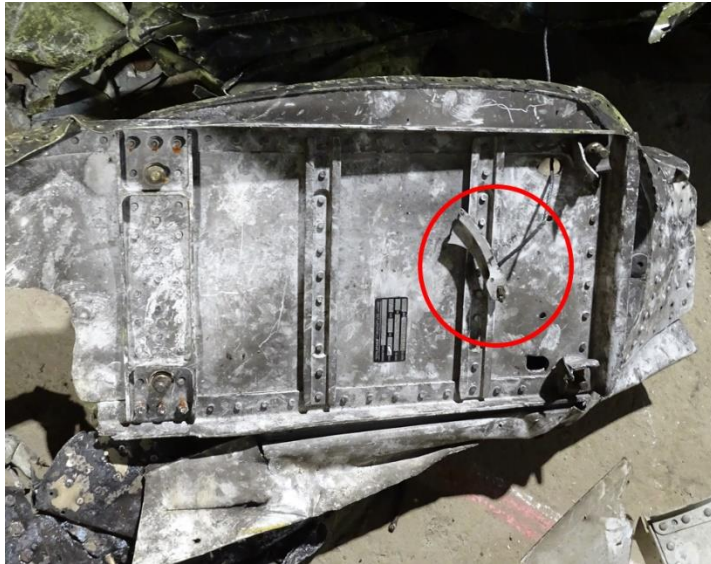
Foto 40: parte del braccio del quadrante di controllo del timone di direzione vincolato al secondo dei due cavi di rudder.

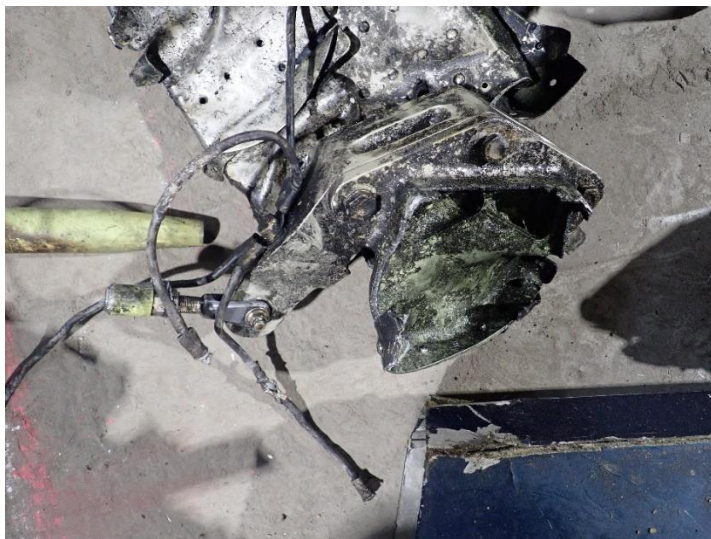
Foto 41: frammento del comando dell'elevatore (*elevator hinge*).

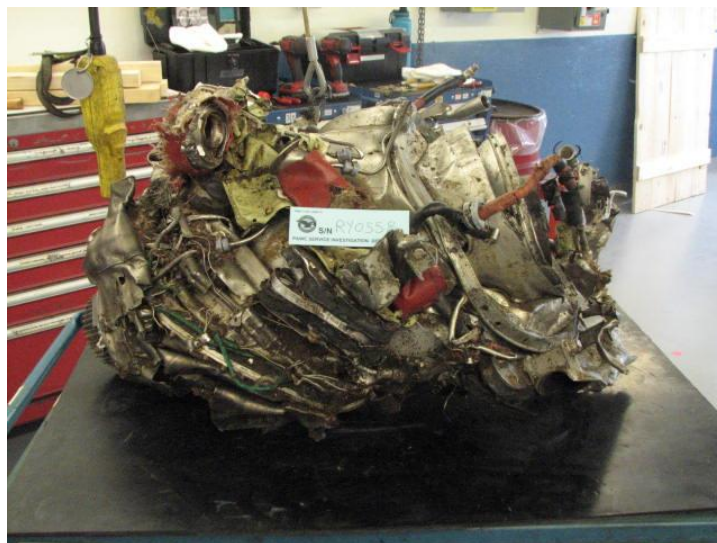
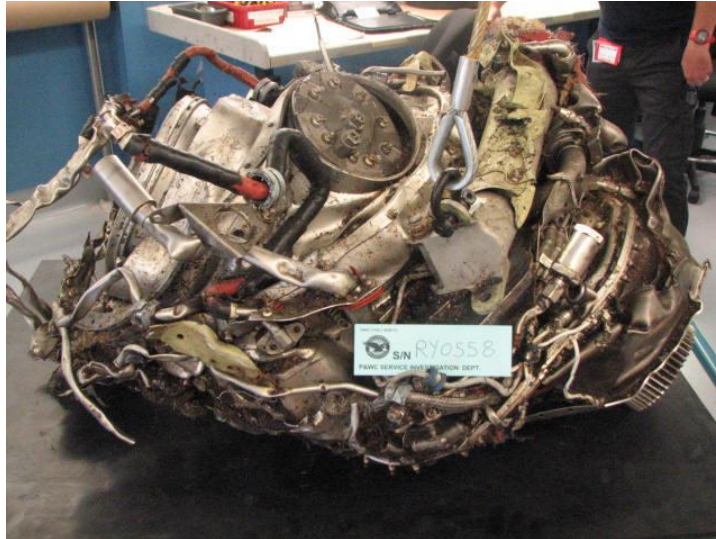
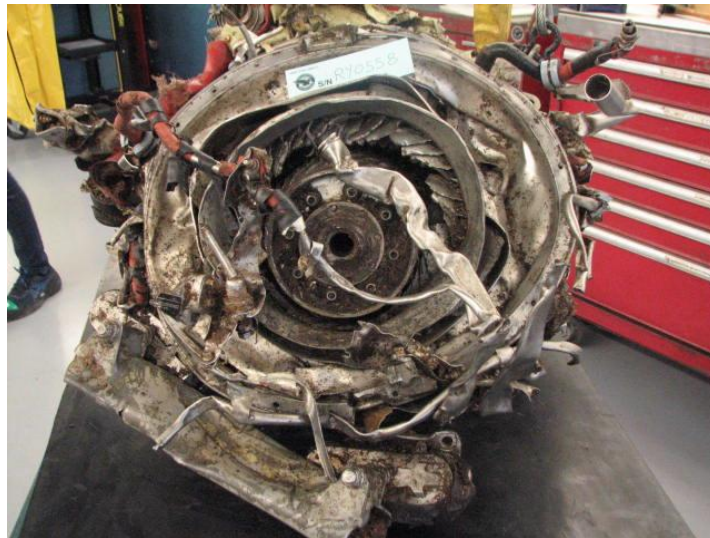
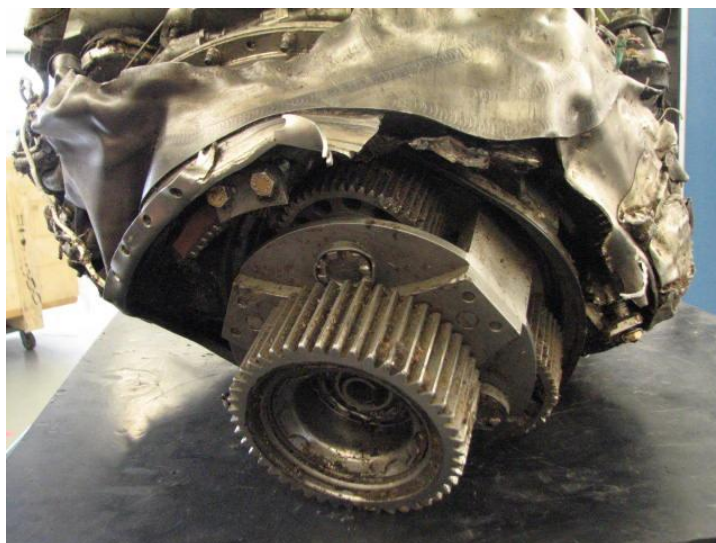
Il motore presentava danni significativi dovuti all'impatto, prevalentemente dovuti ad una evidente compressione. La compressione e flessione dell'involucro dello scarico e dell'alloggiamento dell'albero della turbina di potenza ha verosimilmente causato uno spostamento dell'asse delle turbine di potenza inducendo la frattura del rispettivo palettato. Sulle superfici di frattura delle pale delle turbine sono stati osservati segni di contatto rotazionale.

Dall'analisi sul propulsore non si evincerebbero indicazioni di anomalie meccaniche precedenti all'impatto in nessuno dei componenti del motore esaminati tali da precluderne il normale funzionamento.

In conclusione, il motore presentava segni di contatto tra i suoi componenti rotanti interni caratteristici di un motore che eroga potenza al momento dell'impatto.

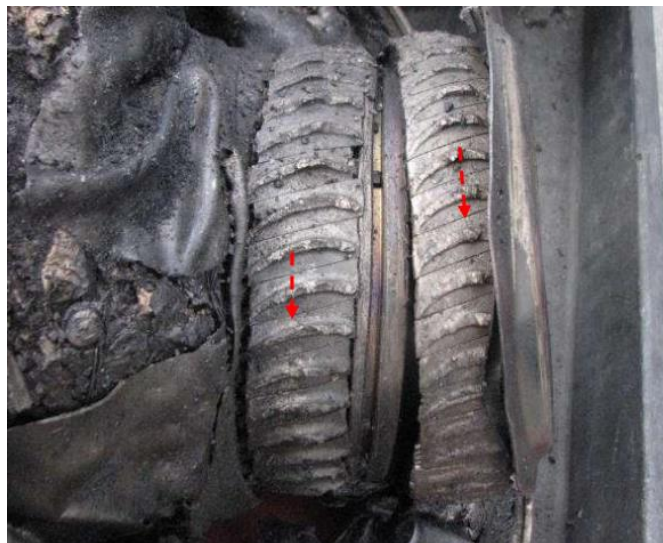
Il contatto tra organi in rotazione era evidente anche osservando la direzionalità delle deformazioni osservabili sulle superfici di rottura delle palette del primo e secondo stadio della turbina di potenza (PT), tutta divelte.

Foto 46: primo e secondo stadio della turbina di potenza (PT).

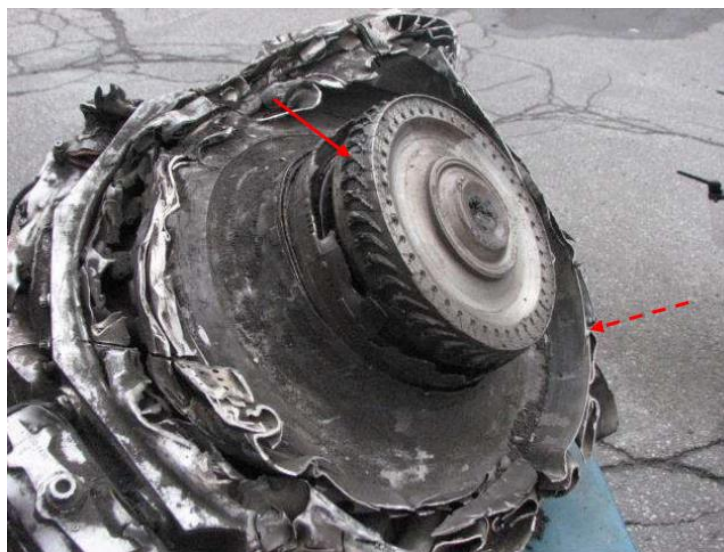
Sono stati osservati segni di contatto rotazionale anche sulle superfici di frattura delle palette della turbina del gas generator, anche queste, tutte divelte.

Foto 47: turbina del gas generator.

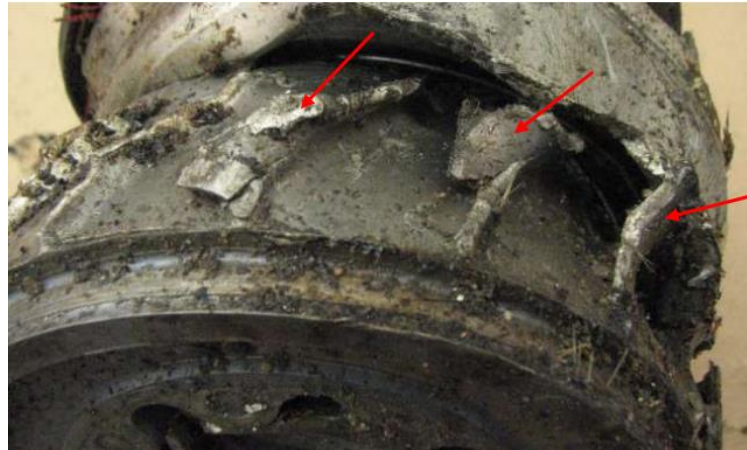
Oltre a questi danni, il supporto del riduttore del secondo stadio è stato trovato tranciato tramite il suo mozzo interno, il che indica una notevole energia di rotazione al momento dell'impatto. Inoltre, le pale del rotore del primo stadio del compressore hanno mostrato una flessione rotazionale e uno sfregamento sui resti della superficie di frattura dei profili aerodinamici.

Foto 48: primo stadio del compressore.

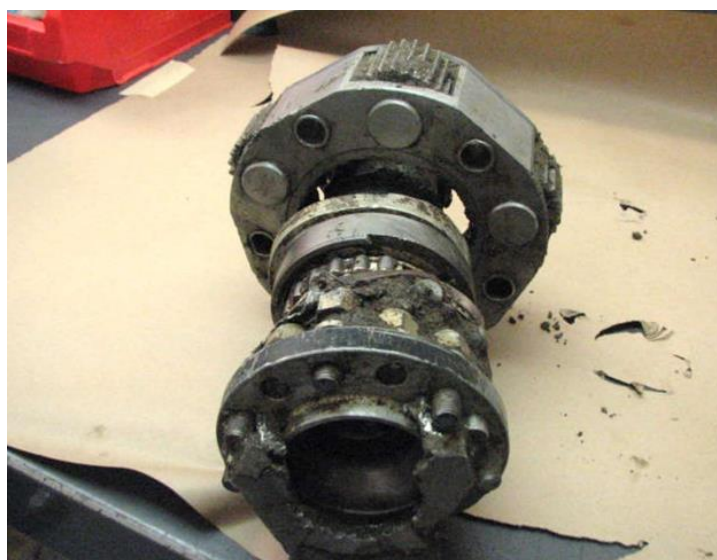
Foto 49: propeller shaft con il secondo stadio del riduttore.

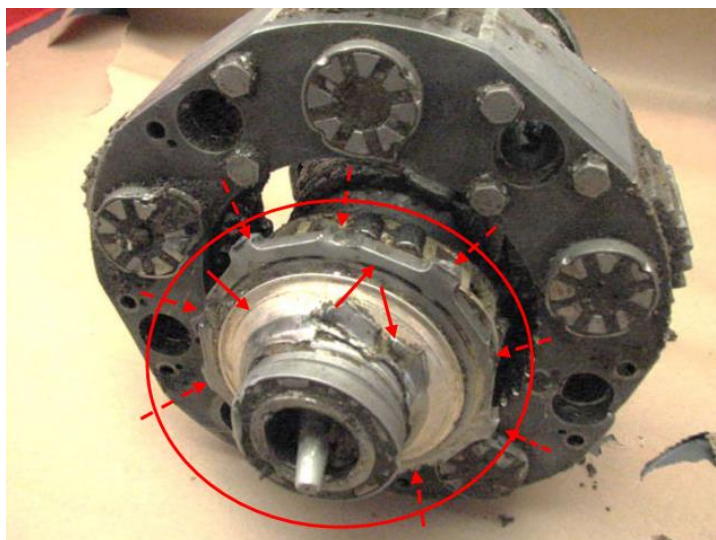
Foto 50: segni della frattura del secondo stadio del riduttore.

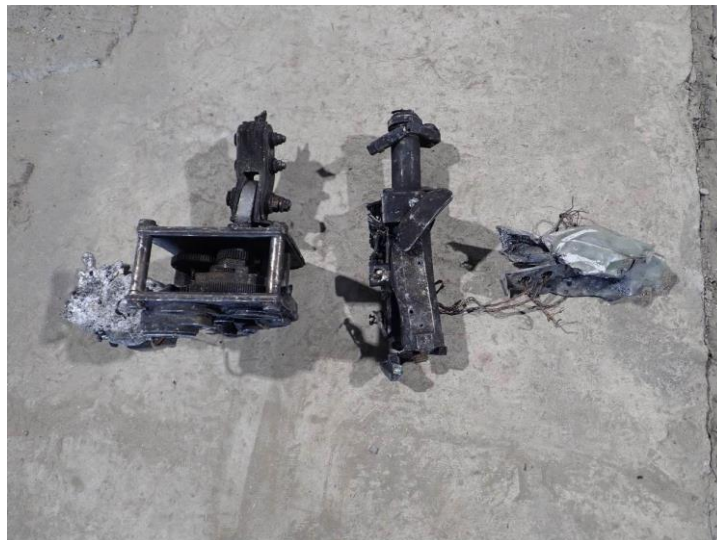
I resti dell'attuatore, rinvenuti in prossimità del punto di impatto sono costituiti da due frammenti uno relativo alla sezione della *gearbox* ed uno relativo alla sezione del *jack screw assembly*. Essi mostravano un alto livello di frammentazione.

Foto 51: l'attuatore del *pitch trim*. *Gearbox* (a sinistra) e *jack screw assembly* (a destra).

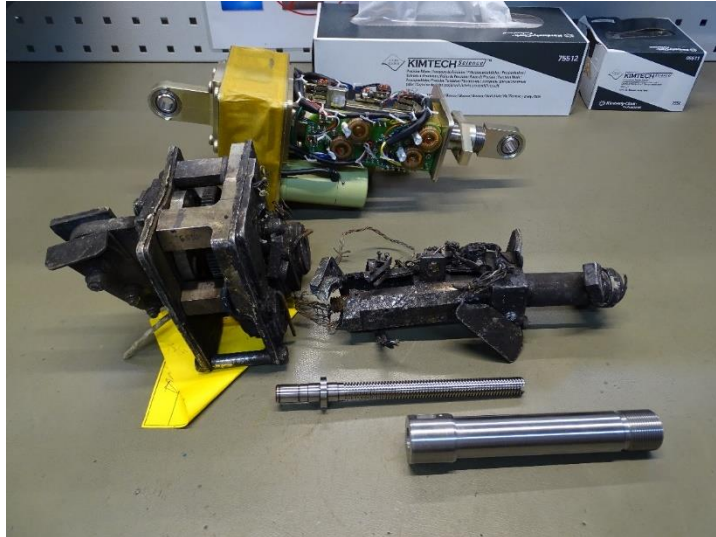
Foto 52: l'attuatore del *pitch trim*. *Gearbox* (a sinistra) e *jackscrew assembly* (a destra) raffrontati a analogo componente efficiente.

Il pistone è stato trovato in una posizione intermedia, la cui lunghezza corrispondente del grado di estensione era di 54 mm.

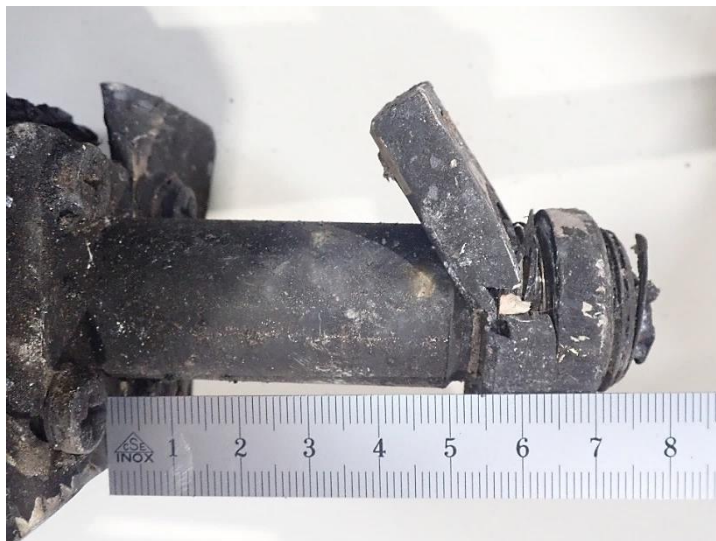
Foto 53: misurazione della estensione del *ram* (54 mm).

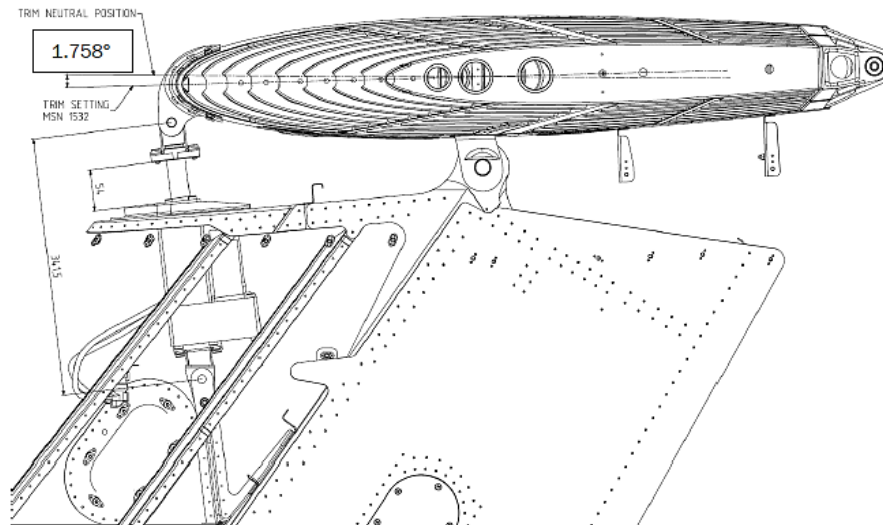
Figura 53: installazione dell'attuatore del *pitch trim* dello stabilizzatore. Posizione risultante corrispondente al grado di estensione dei resti rinvenuti (disegno Pilatus).

La posizione completamente a cabrare (*nose up*, stabilizzatore all'angolo minimo di incidenza) corrisponde ad una estensione dell'attuatore di 11,35 mm.

Alla lunghezza dell'estensione dell'attuatore rilevata sui resti del componente rinvenuti corrisponde un angolo dello stabilizzatore orizzontale pari a $1,758^\circ$ ovvero con lo stabilizzatore ad incidenza leggermente negativa, ovvero nel campo *nose up*.

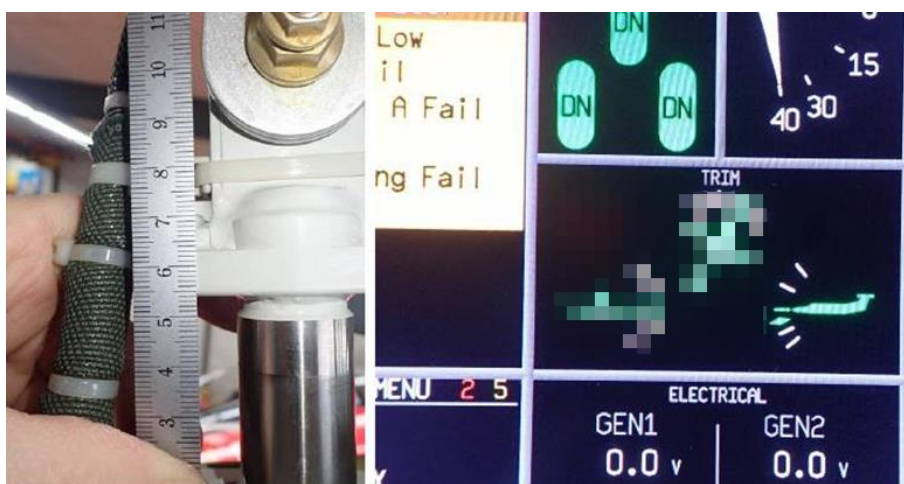
La lunghezza dell'attuatore del trim è stata impostata a questa lunghezza su un velivolo PC-12 di modello analogo a quello dell'incidente presso la struttura Pilatus. La posizione dell'indicatore del trim risultante era nel settore verde di decollo.

Foto 54: posizione risultante corrispondente al grado di estensione dei resti rinvenuti (foto Pilatus).
