RELAZIONE D'INCHIESTA

INCIDENTE

occorso all'aeromobile

**Pilatus PC-12/47E marche di identificazione YR-PDV,
a Milano, 03 ottobre 2021**

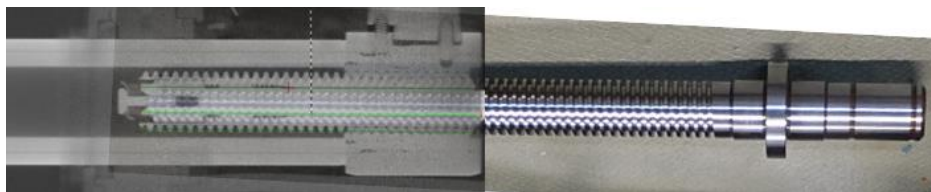
Foto 57: sovrapposizione dell'immagine CT scan dei resti della porzione di *acme screw* all'interno del *ram* su foto del particolare integro in modo da illustrare il particolare nella sua interezza.

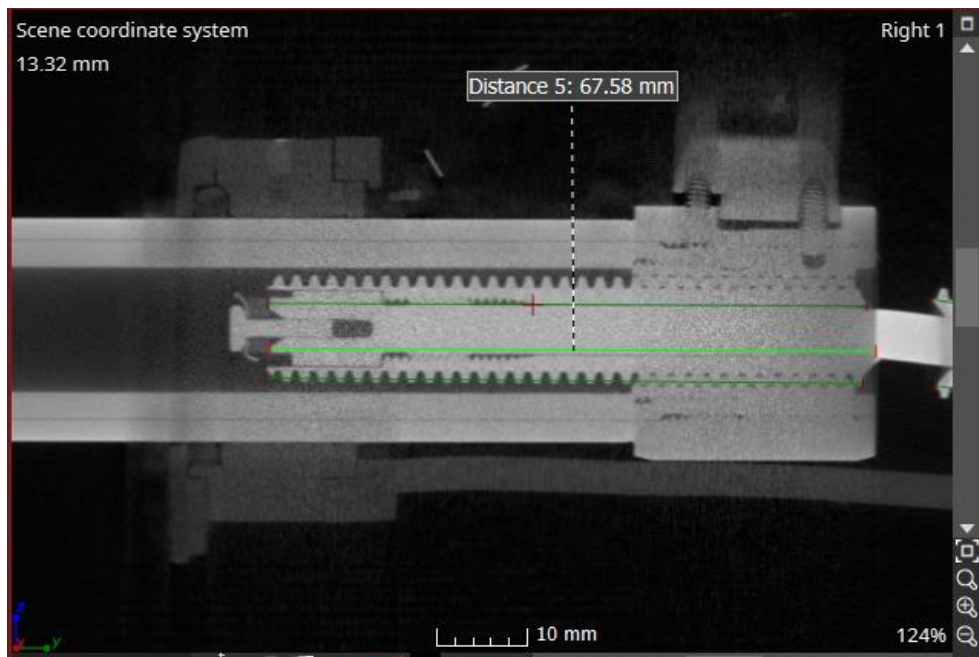
Foto 58: primo segmento dell'acme screw, all'interno del ram e dell'acme nut.

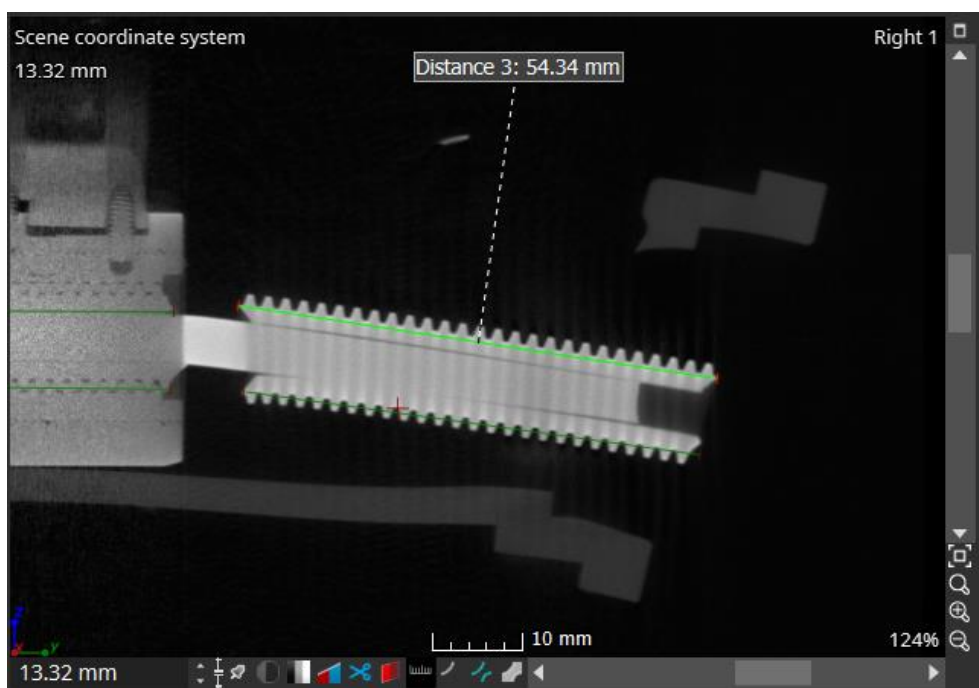
Foto 59: secondo segmento dell'acme screw, visibile esternamente al ram, vincolato per il tramite del rod interno.

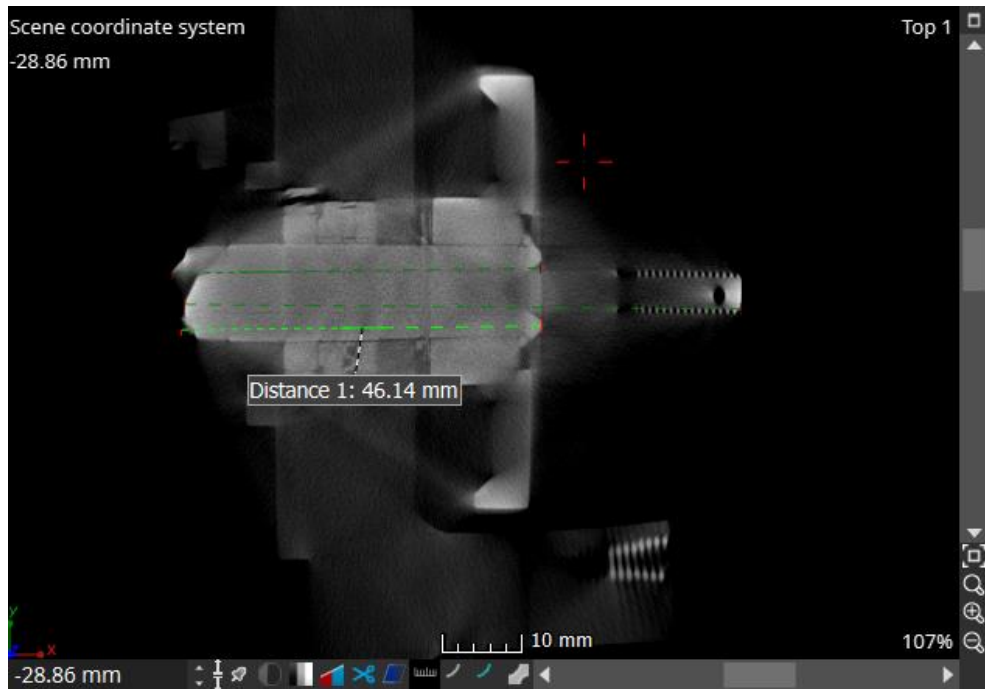
Foto 60: terzo segmento dell'*acme screw*, all'interno della *gearbox*.

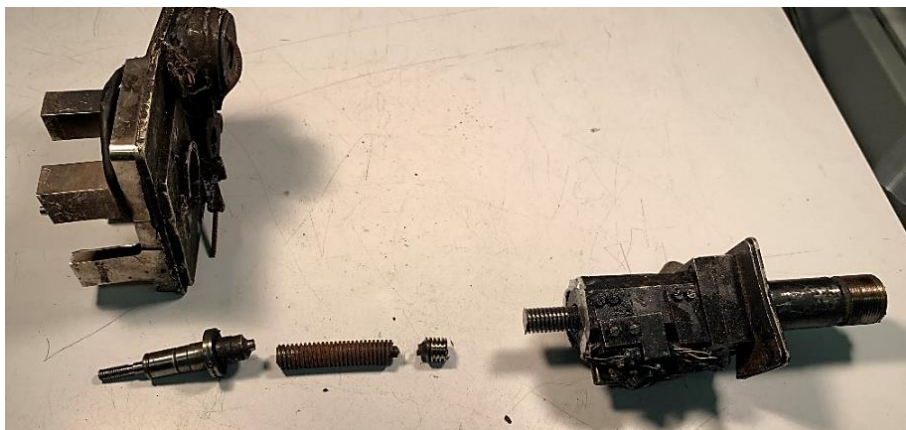
È stata infine investigata la modalità di frattura del componente denominato "*acme screw*". Per estrarre gli spezzoni della *acme screw* si è reso necessario il sezionamento dell'*housing*. I diversi componenti separati sono illustrati nella foto di assieme. Alle superfici di frattura identificabili sui frammenti di vite sono state assegnate le sigle A, B, C, D, come indicato.

Foto 61: *jackscrew* con *acme screw* sezionato.

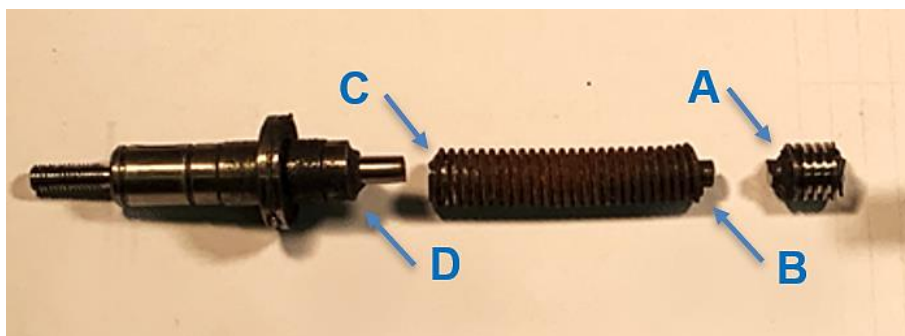
Foto 62: vista d'assieme dei diversi spezzoni dell'*acme screw* oggetto dell'indagine.

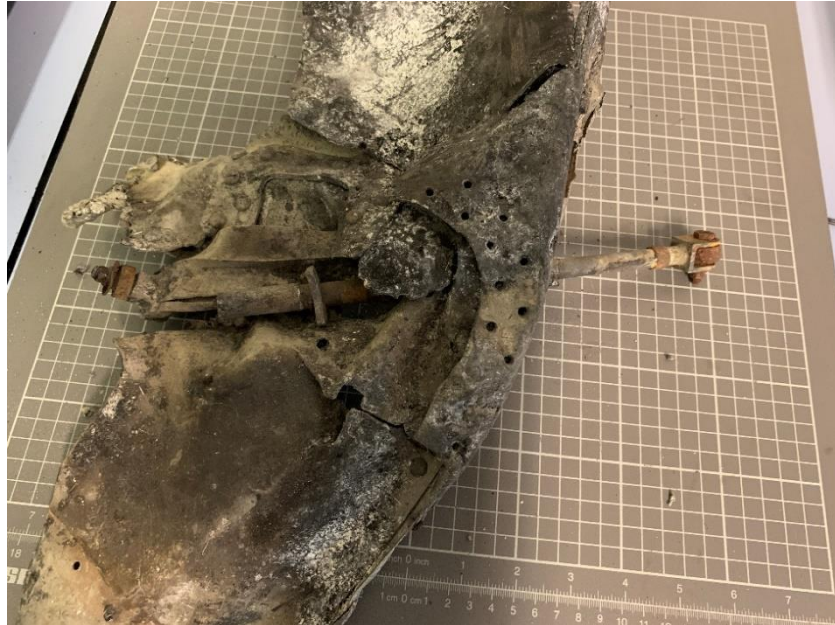
Foto 65: resti dell'attuatore del *rudder trim*; visibile la porzione dell'*operating rod* e del *push rod*.

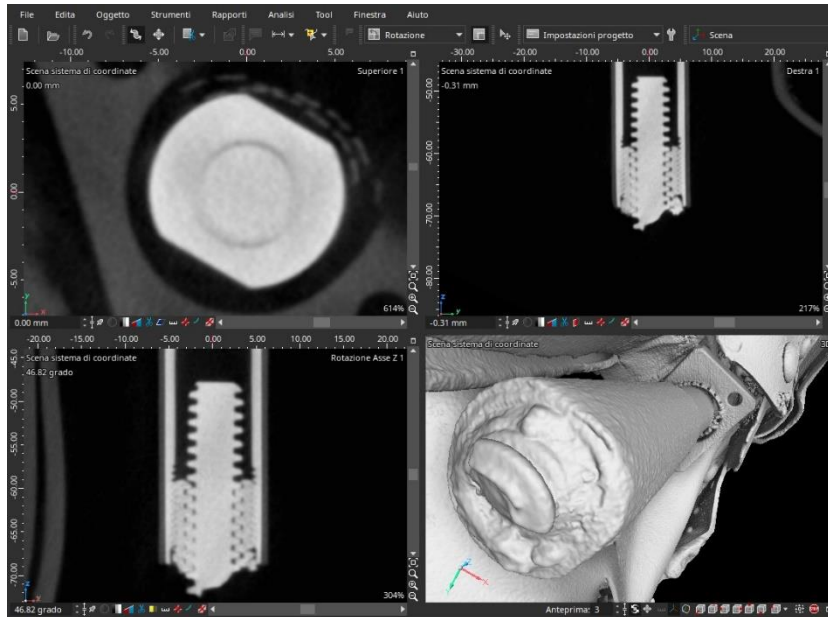
Foto 67: porzione di *acme screw/shaft* all'interno del *ram tube /acme nut*.

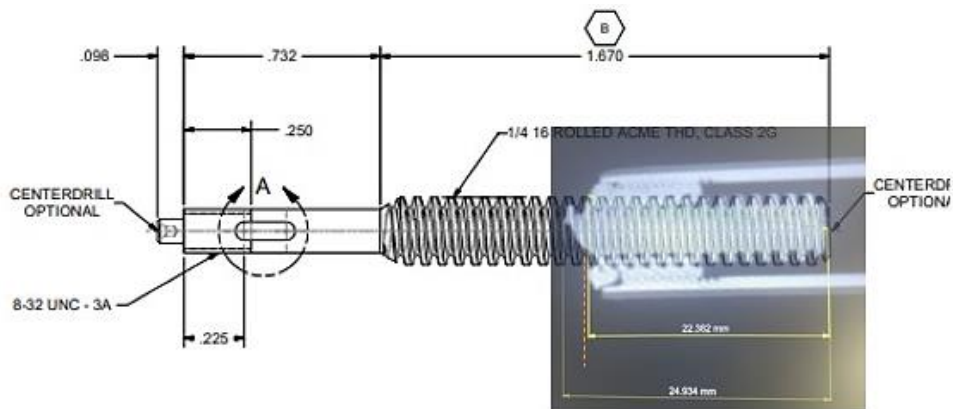
Le indagini radiografiche hanno permesso di stabilire che, del complesso della parte filettata dello *shaft/acme* di 1.670 pollici di lunghezza (4,24 cm), risultava ancora innestata *nell'acme nut* e *ram tube* una porzione pari a circa 2,3 cm.

Foto 68: sovrapposizione dell'immagine CT *scan* dei resti della porzione di *acme screw/shaft* all'interno del *ram tube /acme nut* su disegno del componente in modo da illustrare il particolare nella sua interezza.

Di tale porzione di *shaft acme*, una sezione di 11,34 mm risultava sporgere dall'*acme nut*.

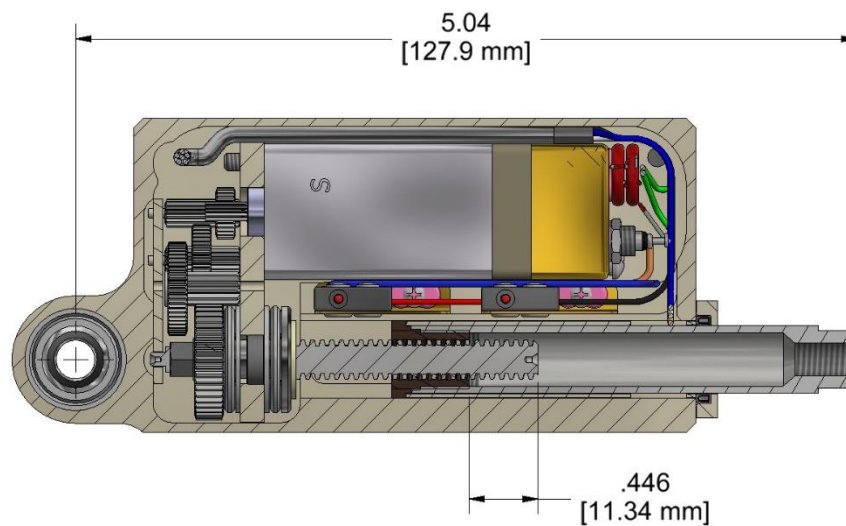
Figura 58: rappresentazione in sezione effettuata dal costruttore dell'attuatore della misura di estensione dell'attuatore (127.9 mm) derivante dalle misurazioni effettuate sulla porzione di *shaft acme* (fonte *Advanced Industries, Inc Wichita, Kansas*)

La misura di 127,9 mm ha consentito quindi di determinare la posizione del *rudder trim tab* al momento dell'impatto.

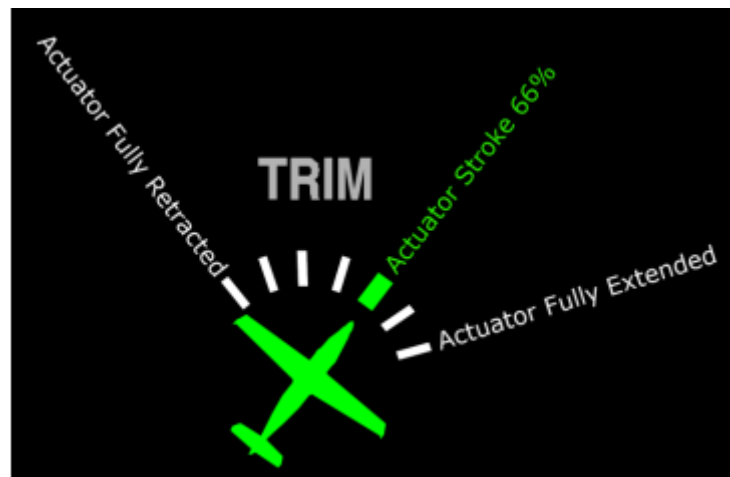
Figura 59: posizione del trim in funzione del grado di estensione dell'attuatore (fonte Pilatus).

La lunghezza dell'attuatore misurata di 127,9 mm corrisponde a una corsa dell'attuatore del 67% che rientra nel *green sector*. Si noti che l'1% di corsa dell'attuatore corrisponde a una differenza di corsa di 0,2 mm.

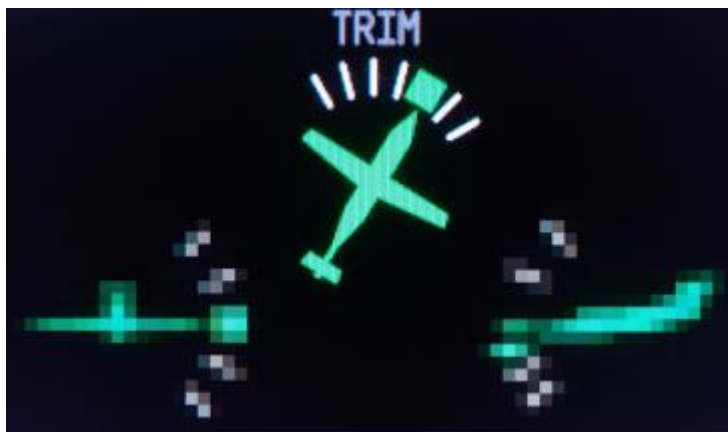
La lunghezza dell'attuatore del trim del timone è stata impostata alla medesima lunghezza su un PC-12 di modello rappresentativo del velivolo dell'incidente presso lo stabilimento Pilatus. La posizione di trim risultante ricadeva nel settore previsto per il decollo (*green sector*).

Foto 70: indicatore trim indicante la posizione dello *yaw trim* con attuatore impostato alla estensione corrispondente a quello rinvenuto sul relitto (fonte Pilatus).

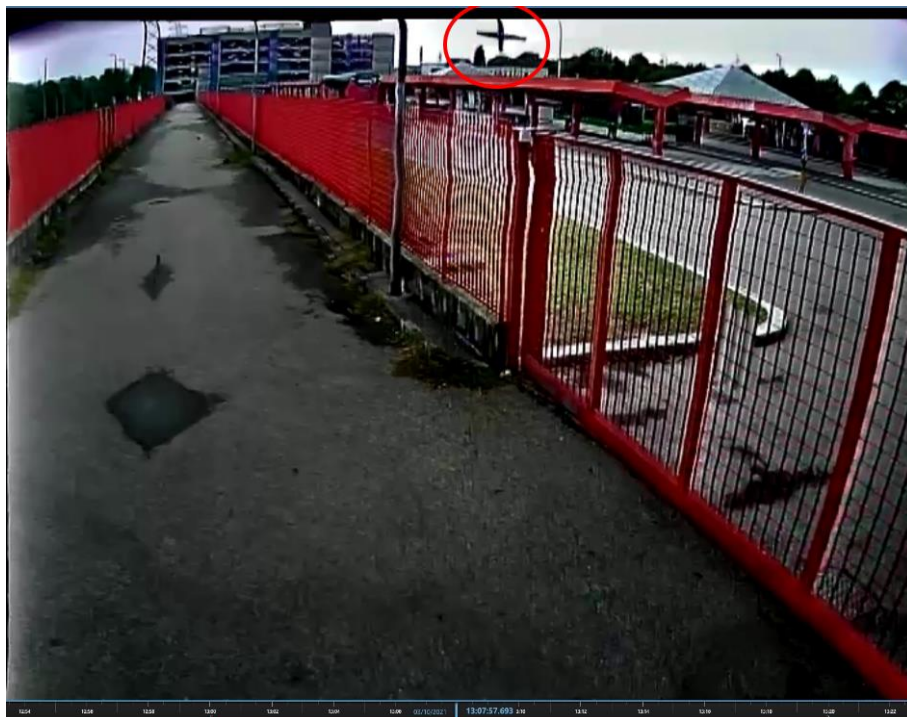
Alle 11.07'57,693" la telecamera 15 corridoio park Emilia registra in un singolo fotogramma, distorto e a bassa risoluzione, la parte ventrale dell'aeromobile del quale si apprezzano la prua, le semiali e parte della fusoliera con assetto pressoché verticale e prossimo all'impatto con il suolo. L'unica immagine disponibile del velivolo non fornisce evidenze sulla parte posteriore (piani di coda).

Foto 74: unico fotogramma dell'aeromobile prossimo all'impatto (11.07'57.693").

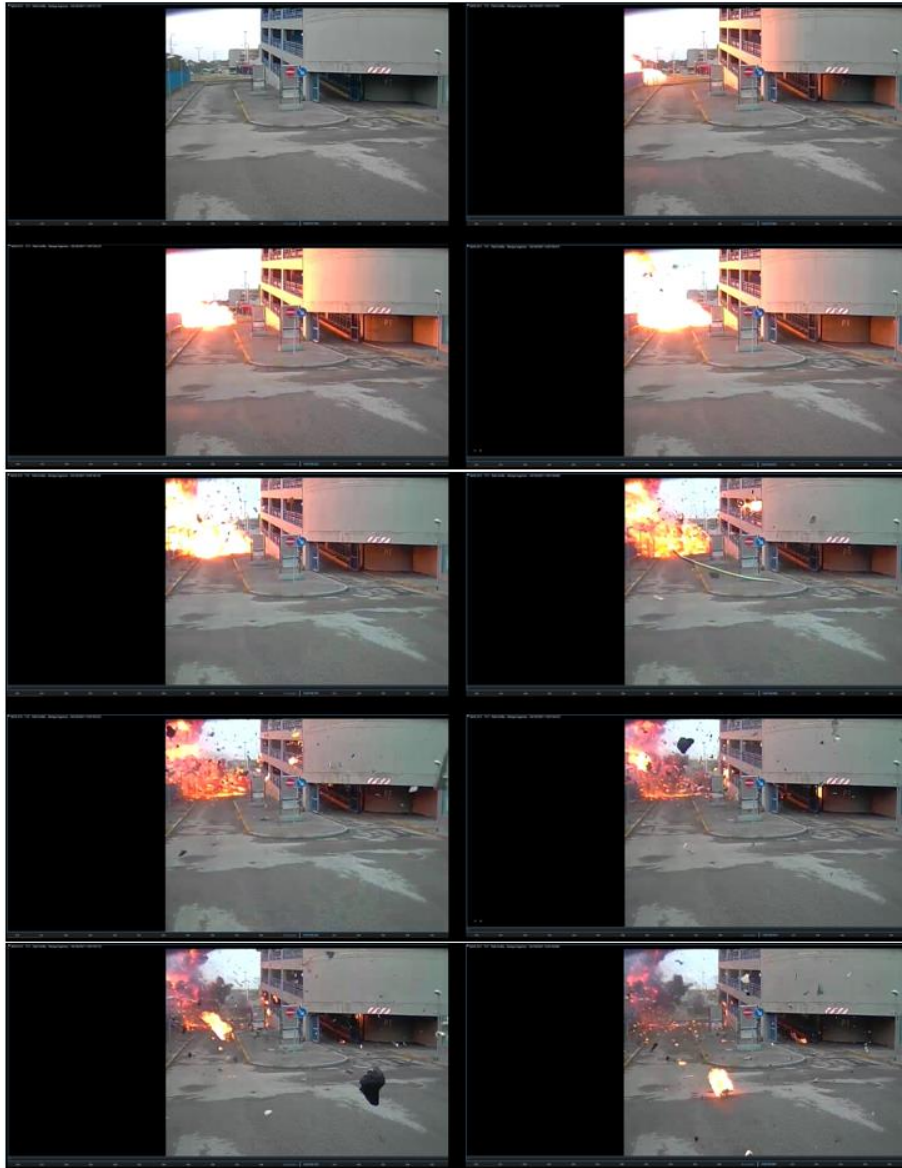
Foto 75: la sequenza dell'esplosione in seguito all'impatto con proiezione dei frammenti dell'aeromobile.

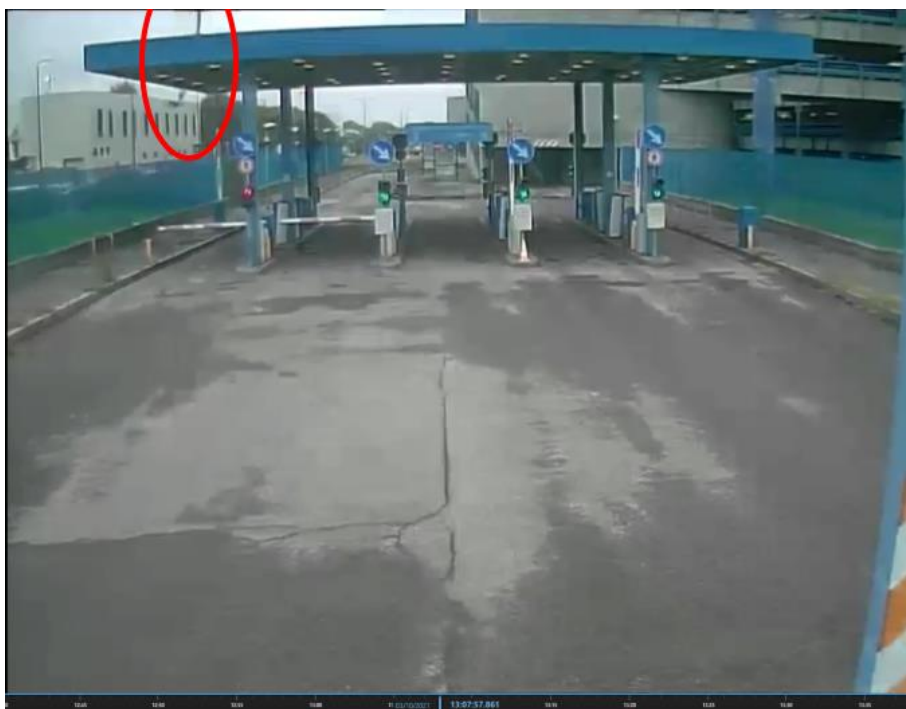
Si nota il segno nero del contatto con il bordo del tetto dell'edificio.

Foto 77: fermo immagine al momento dell'impatto 13.07.57.861.

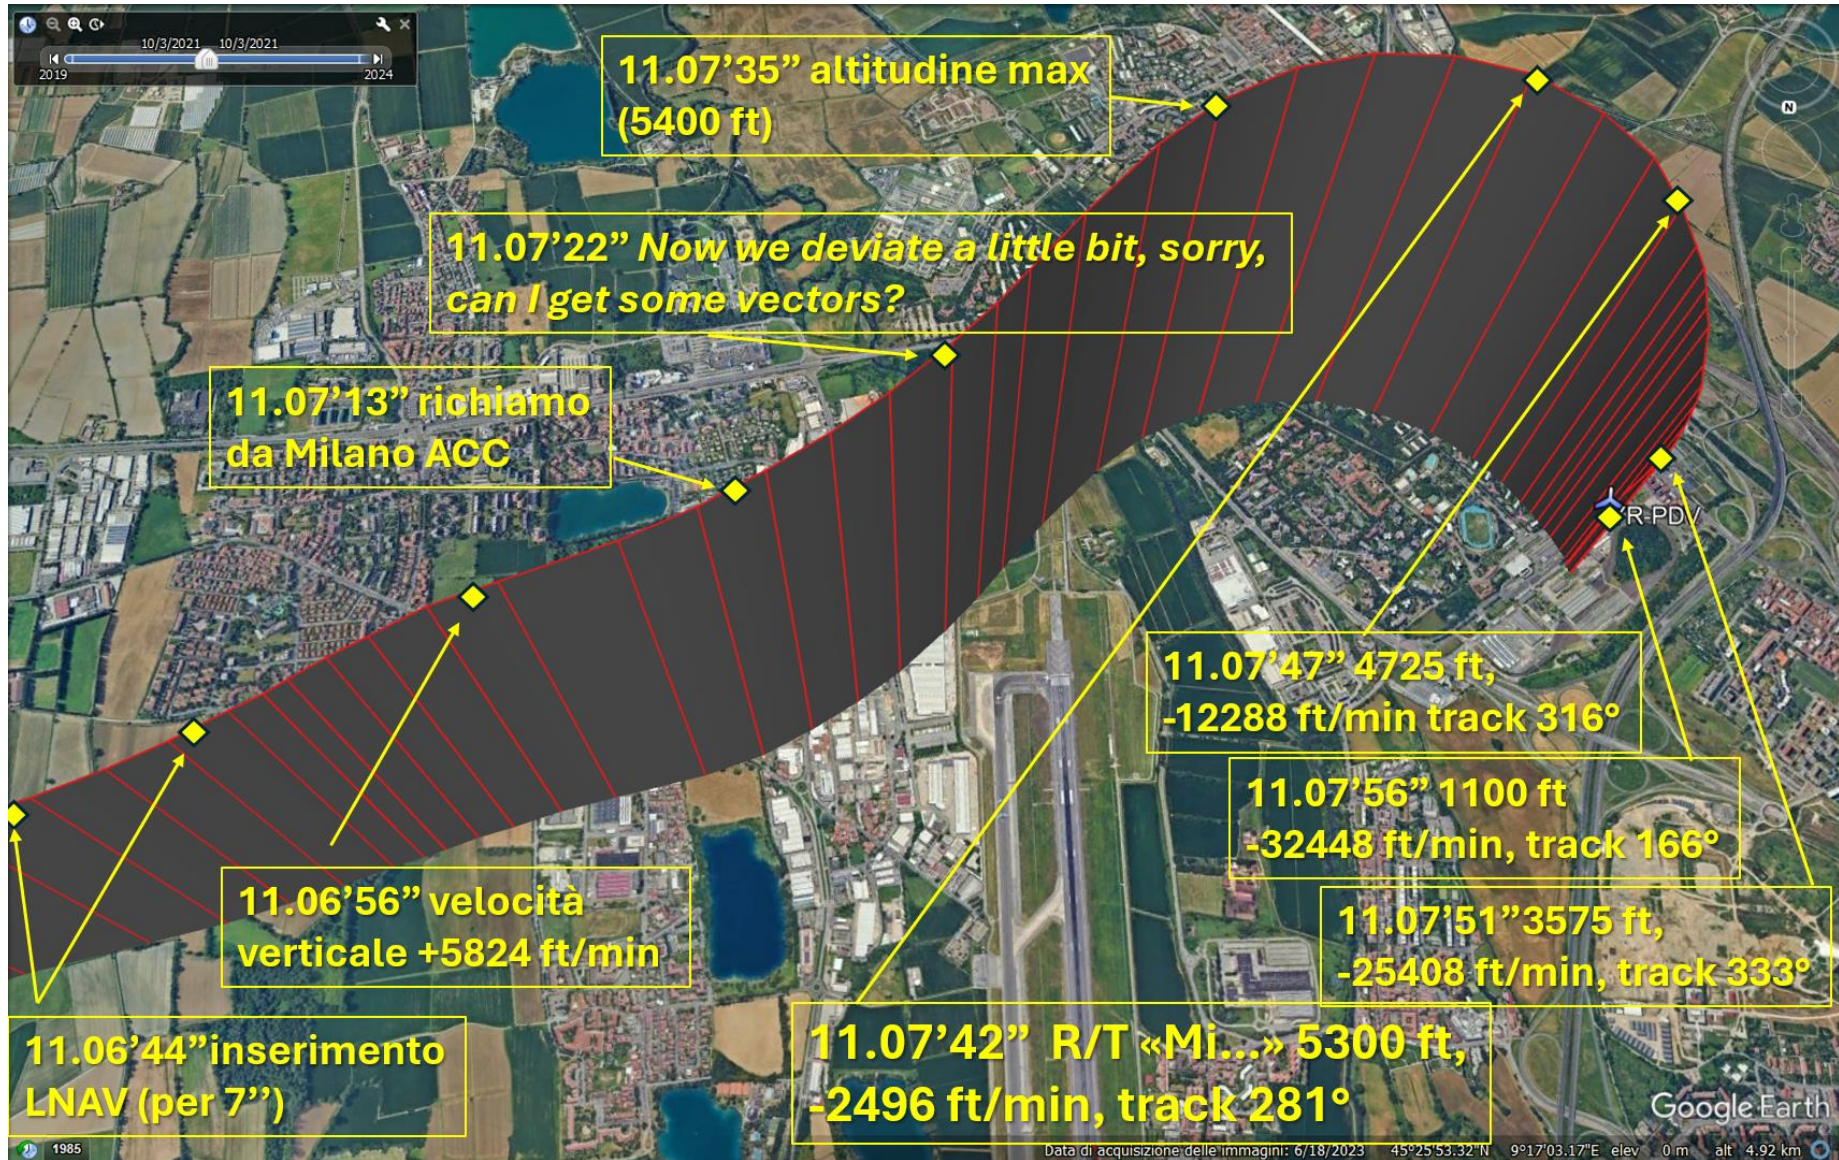
L'aeroplano entrava in quella che si ipotizza essere una discesa pressoché verticale in spirale a destra. L'impatto al suolo ha avuto luogo alle 11.07'57,7".

Di seguito sono illustrate le fasi finali del volo ed in particolare della perdita di controllo che si ipotizza essersi verificata a partire dal tempo 11.07'42" (baro alt 5300 ft, v/s -2496 ft/min, track 281°) ovvero al tempo corrispondente alla chiamata interrotta "Mi..."

Figura 63: trasposizione grafica della traccia adsbexchange relativa alla fase finale del volo su mappa Google Earth

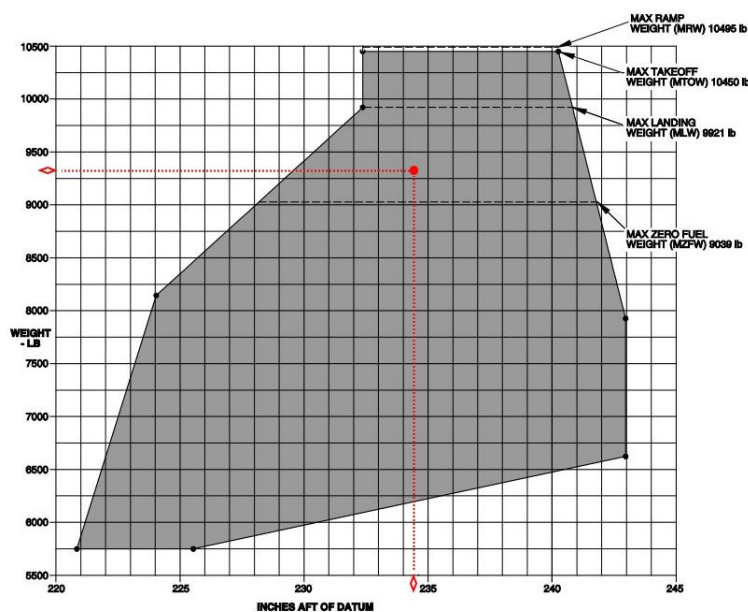
In assenza di informazioni circa la reale quantità di carburante a bordo, per i calcoli del carico e del centraggio si è considerato un quantitativo stimato di 1350 lbs di carburante (50% della capacità del serbatoio) ovvero il massimo quantitativo di carburante residuo qualora fosse decollato da Bucarest con il pieno di carburante.

La massa dell'aeromobile al decollo era quindi di 9450 lb circa, all'interno dei limiti prescritti di MTOM di 10450 lb ed il CG ricadeva ampiamente all'interno dell'involuppo consentito, come evidenziato nella figura che segue.

Figura 64: grafico del carico e centraggio nella configurazione ipotizzata.

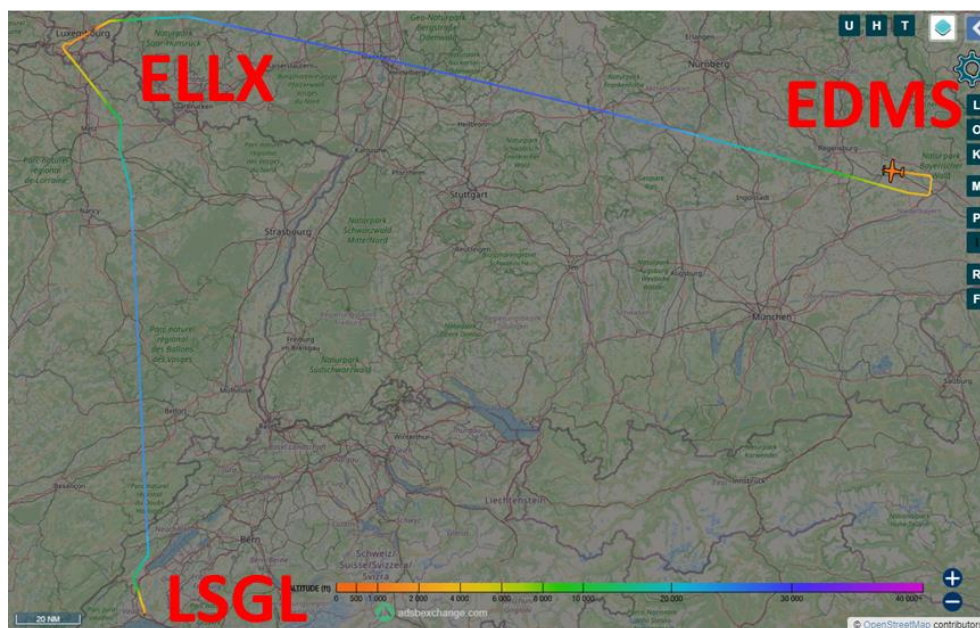
Il profilo dei voli nei quali è stato svolto il *check* è stato analizzato sul sito *adsbexchange.com*; la traccia *mode* "S"/ADS-B registrata conferma quanto riportato sul libretto di volo: una navigazione lineare con trasferimento Losanna (LSGL)-Lussemburgo (ELLX) (decollo 07.31' e atterraggio 08.30'), sosta al parcheggio di circa 40' e trasferimento Lussemburgo (ELLX) -Straubing (EDMS) (decollo 9.16' e atterraggio 10.30' circa). Venivano eseguiti complessivamente due atterraggi (uno per trasferimento); il profilo non sembrerebbe coerente con l'effettuazione le manovre riportate nello statino, quali *steep turn*, assetti inusuali ed altre manovre, che richiederebbero la permanenza in un'area di lavoro.

Figura 65: profilo dei voli da Losanna a Lussemburgo e da Lussemburgo a Straubing da tracciato adsbexchange.com.
