RELAZIONE D'INCHIESTA

INCIDENTE
occorso all'elicottero
Robinson R44 II, marche I-OLLI,
in località Breuil-Cervinia (AO),
25 ottobre 2020

Elicottero Robinson R44 II marche I-OLLI

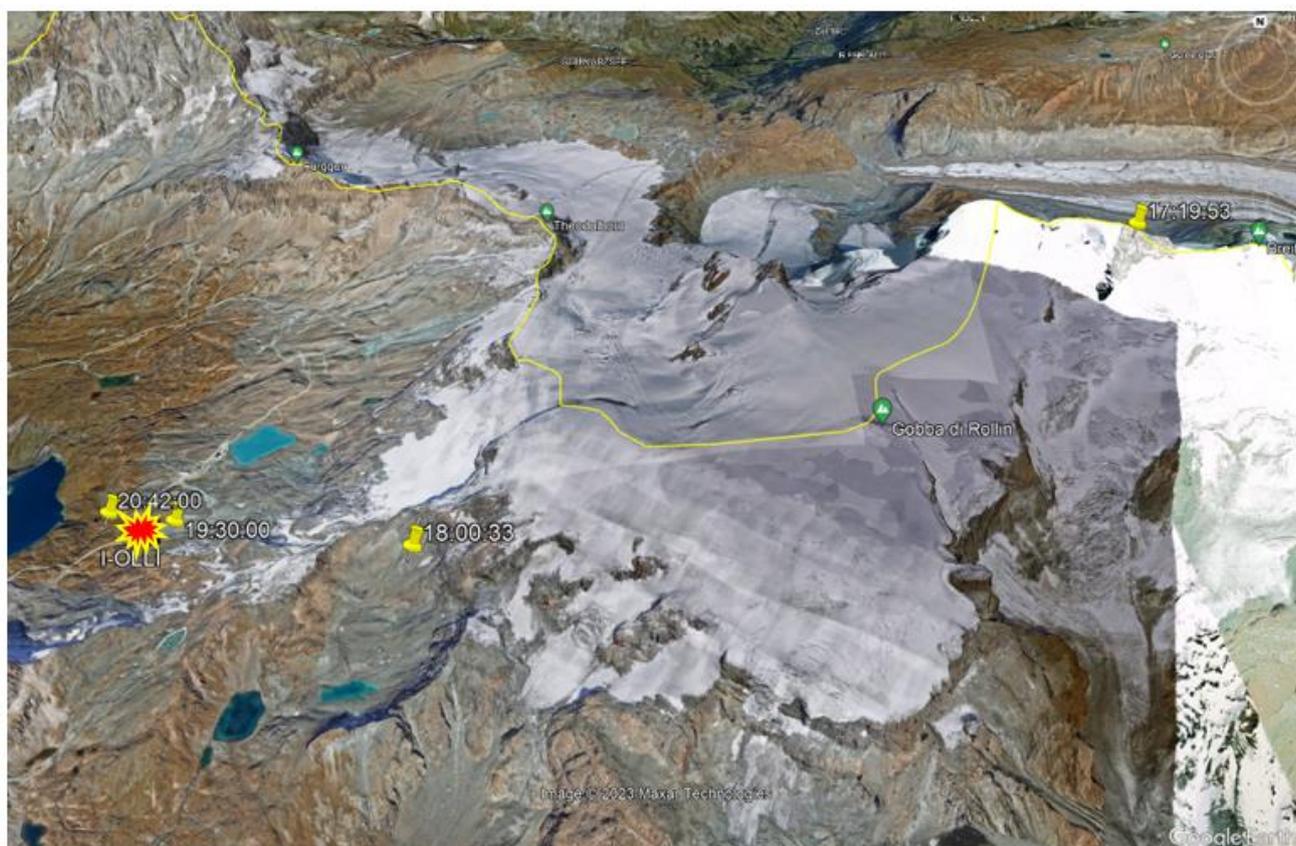
Figura 8: posizioni registrate dal COSPAS-SARSAT relative al segnale ELT installato a bordo dell'elicottero (cartografia Google Earth).

Dalla documentazione pervenuta, risulterebbe che tutti i telex suddetti siano stati presi in carico dalla sala operativa in un lasso di tempo di pochi minuti dall'effettiva ricezione. In Allegato "A" - figura 8, le posizioni rilevate dal sistema COSPAS-SARSAT.
