RELAZIONE D'INCHIESTA

INCIDENTE

**Swift S-1 marche di identificazione OE-5607,
aviosuperficie "Alfina", Castel Viscardo (TR),
11 luglio 2022**

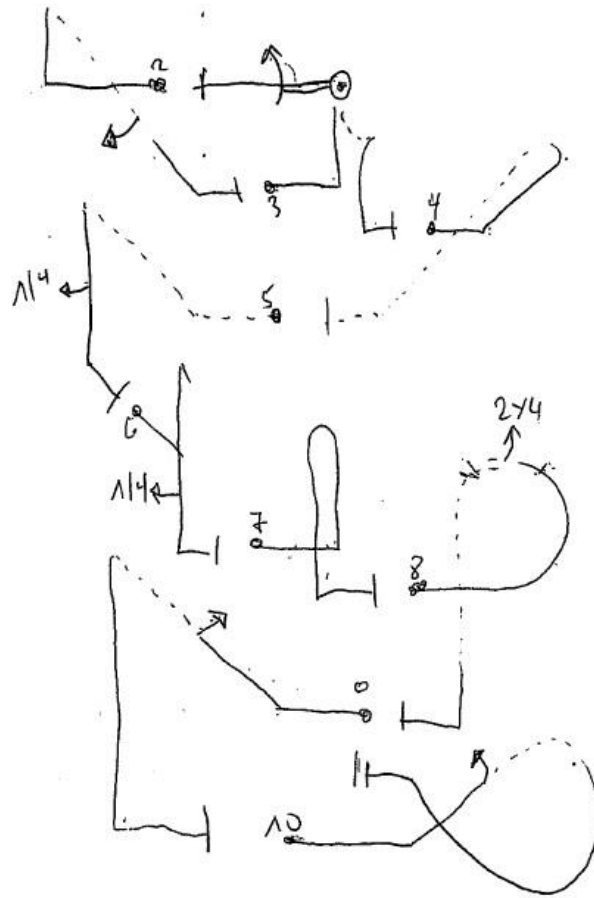
Foto 7: programma di addestramento acrobatico volato dall'aliante Swift S-1 marche OE-5607.

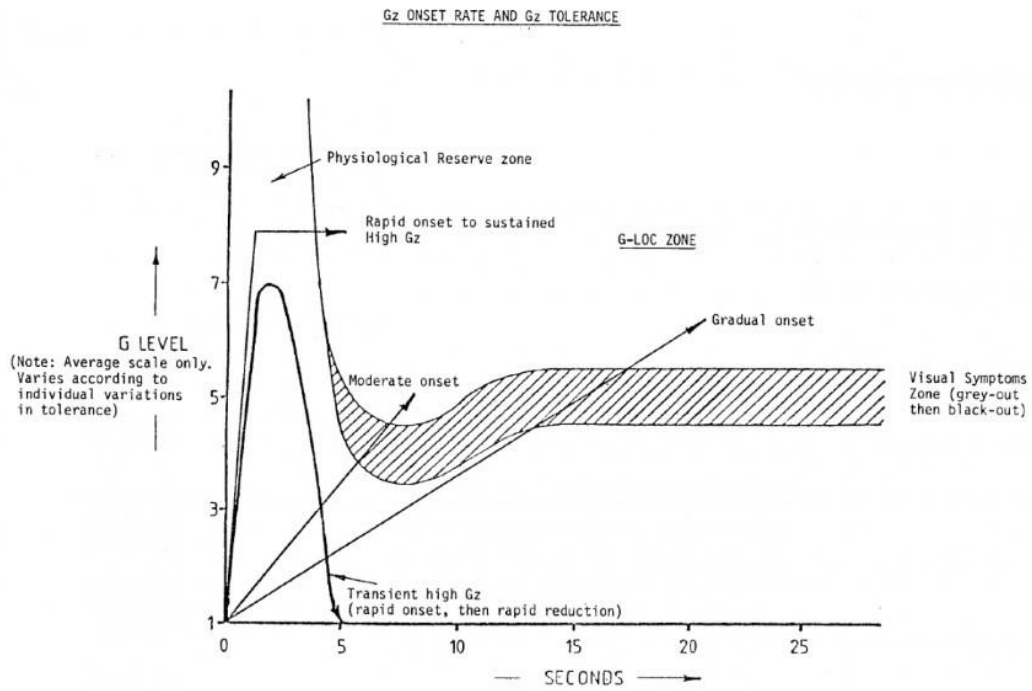
Dalle immagini della telecamera installata a bordo, durante l'esecuzione della figura "10", il pilota appariva visibilmente provato. Ciò è verosimilmente riconducibile alla rapida sequenza di cabrate previste al termine della figura, volate per circa 13" con un fattore di carico minimo stimato in circa +4 g (con riferimento alla manovra 1 riportata sul Manuale di Volo, Allegato "A" – figura 2). Tale condizione potrebbe trovare riscontro nel grafico *Gz onset rate and Gz tolerance*⁶ in Allegato "A"- figura 3, dove si osserva che la condizione citata si posizionerebbe al limite del *greyout* nella *Visual Symptoms Zone*, ovvero vicina ad una condizione di *cognitive impairment*, A-LOC⁷.

Figura 5: grafico *Gz onset rate and Gz tolerance* (<https://skybrary.aero/articles/g-induced-impairment-and-risk-g-loc>).
