RELAZIONE D'INCHIESTA

INCIDENTE
occorso all'elicottero
Robinson R22 Beta II marche di identificazione I-GPES,
in località Pegognaga (MN),
3 maggio 2019

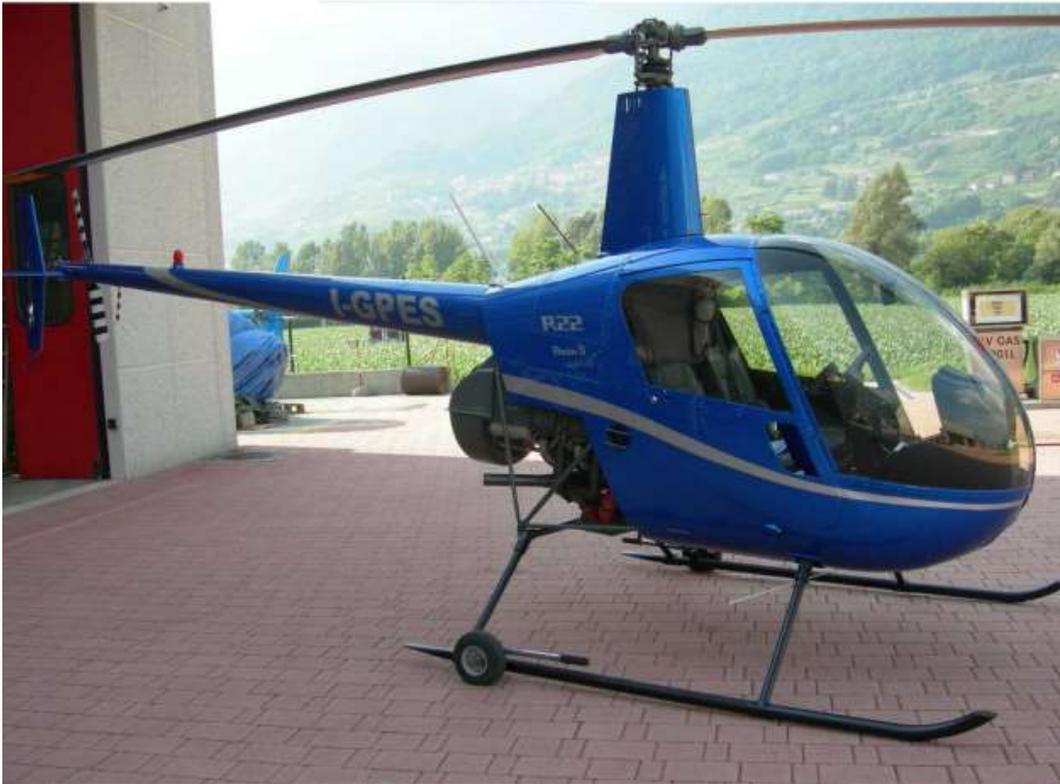
Foto 1: l'elicottero Robinson R22 Beta II marche I-GPES.

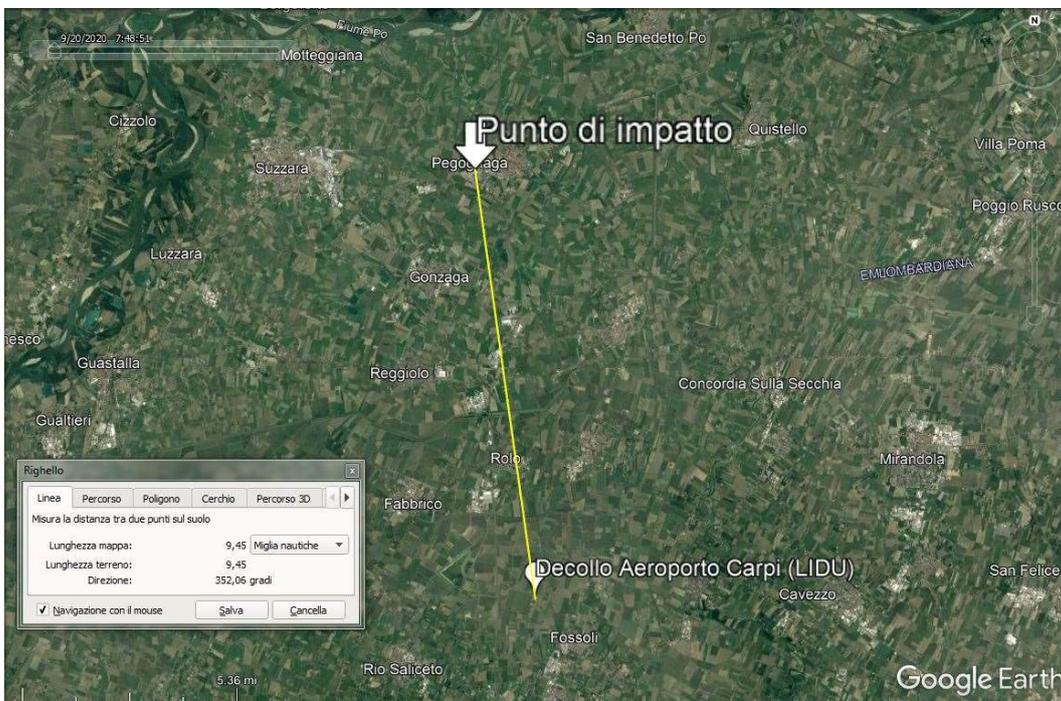
L'elicottero è precipitato in punto di coordinate N 44° 59' 27" E 010° 50' 28", situato presso la zona industriale di Pegognaga. La distanza rispetto al luogo di decollo era di circa 10 NM (Allegato "A", foto 2).

Foto 2: il luogo di decollo ed il punto di impatto dell'elicottero Robinson R22 Beta II marche I-GPES.

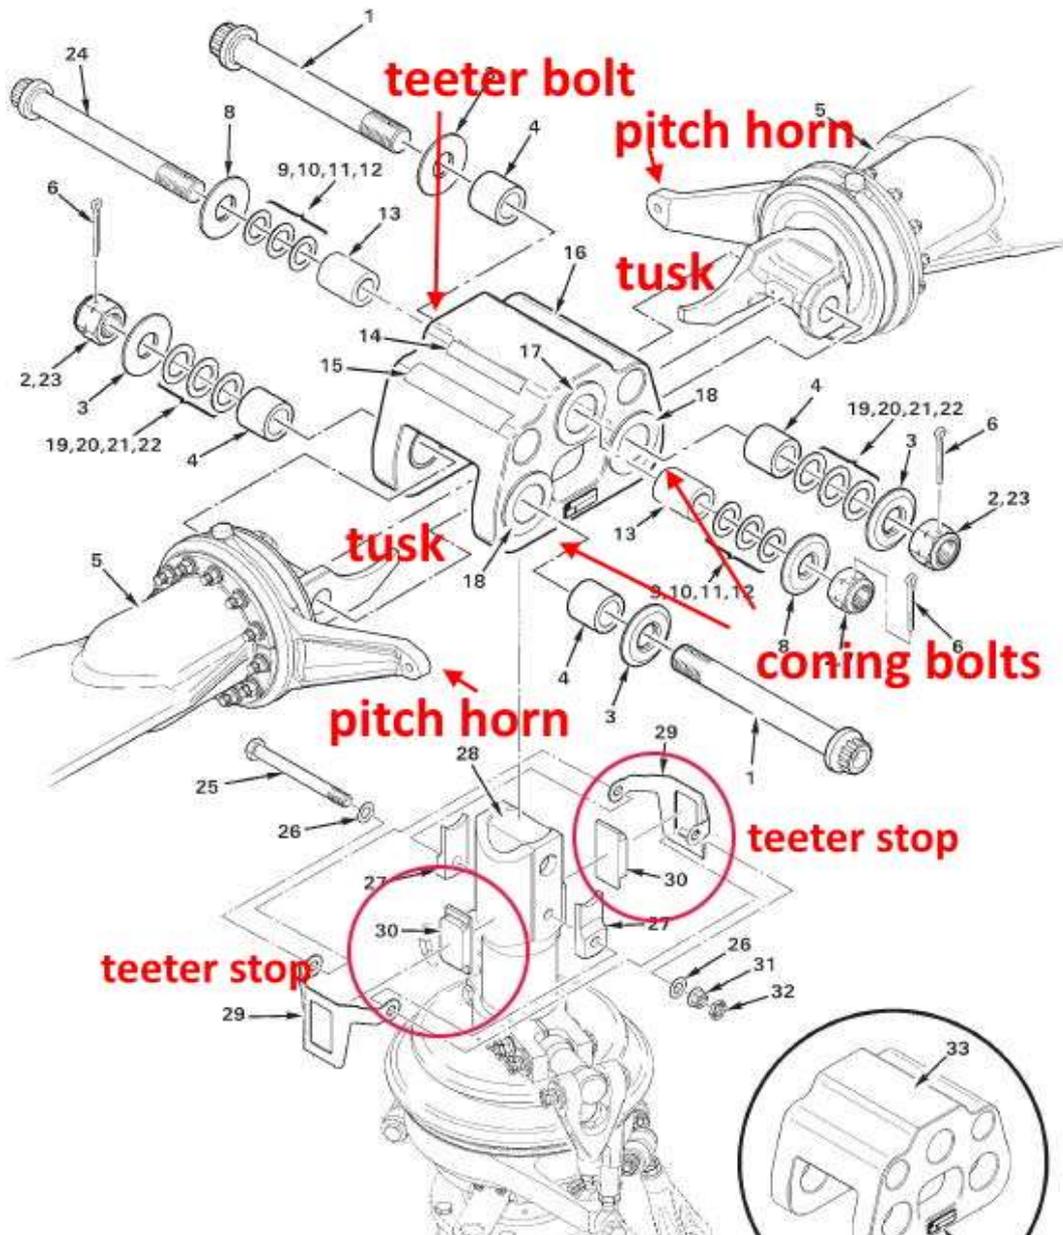
Il rotore principale ha due pale interamente in metallo montate sul mozzo (Allegato "A", figura 1), *hub*, tramite cerniere a cono (*coning hinges*). Il mozzo è montato sull'albero (*shaft o mast*) mediante una cerniera a dentiera (*teeter hinge*).

Un *teetering* severo del sistema rotorico provoca anche altri danni catastrofici. Quando i fermi del *teeter* vengono distrutti, ogni pala può oscillare oltre la sua normale corsa in entrambe le direzioni. Ciò supera le capacità di corsa delle estremità delle aste dei leveraggi di controllo del passo, che si piegano fino a rompersi a causa del sovraccarico. Una volta che l'estremità dell'asta si rompe, la pala è libera di salire o scendere, in entrambi i casi diventa un freno aerodinamico e si ribalta verso il basso con estrema forza, piegando o rompendo il *drop stop tusk* (indicato con la dicitura *tusk* in figura 1) consentendo alla pala di continuare a scendere fino a collidere con la fusoliera o la coda.

Figura 1: main rotor hub installation.

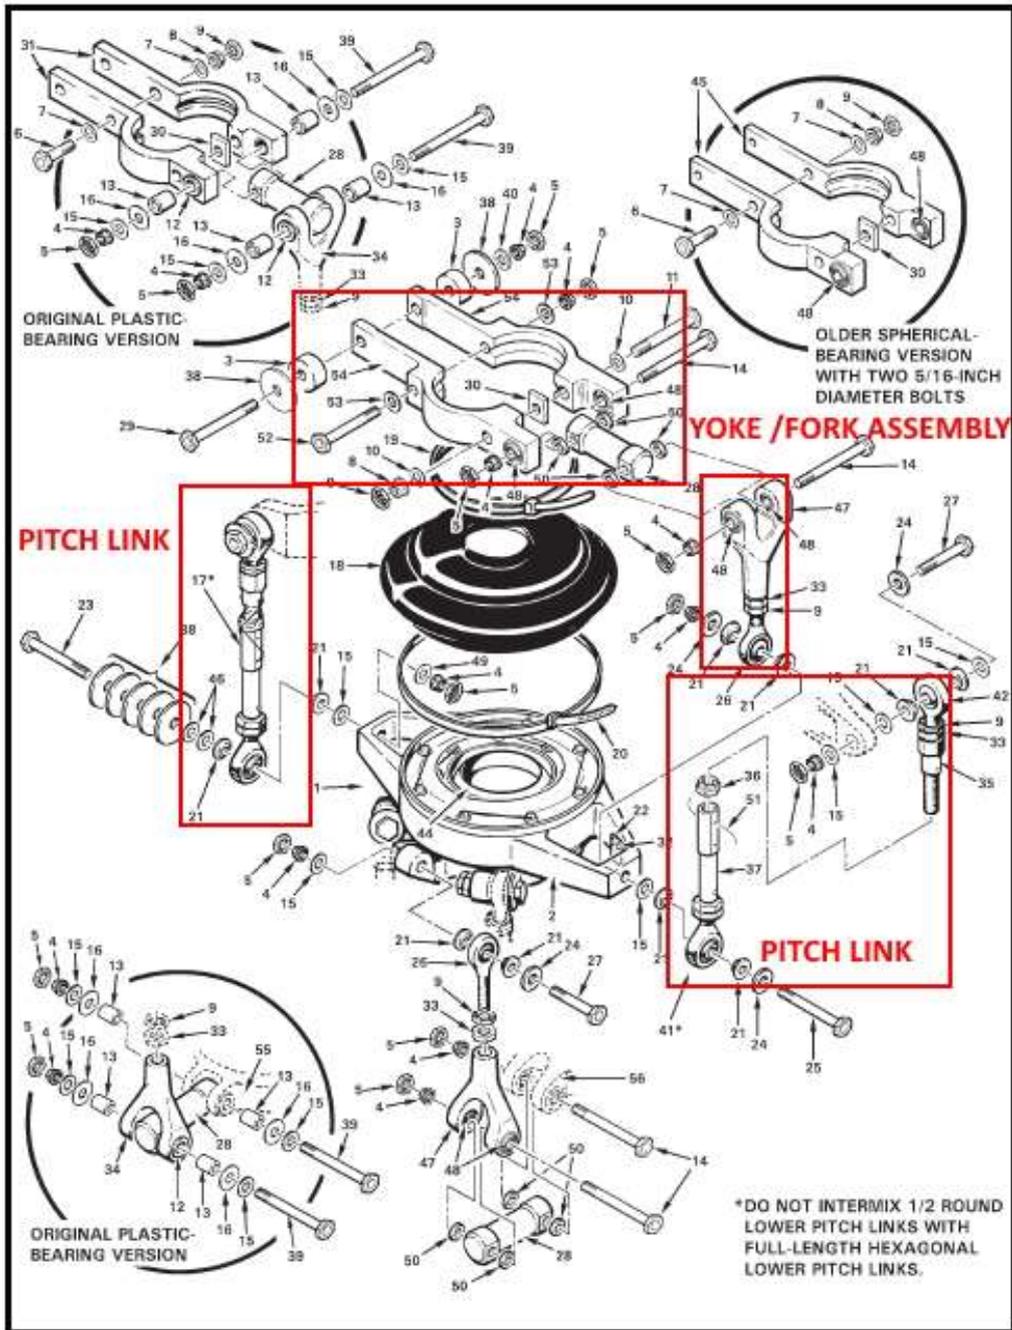
FIGURE 67-33 SWASHPLATE INSTALLATION

Il passo delle pale è controllato da *pitch link* che collegano i *pitch horn* al piatto oscillante rotante (Allegato "A", figura 2).

Figura 2: swashplate installation.

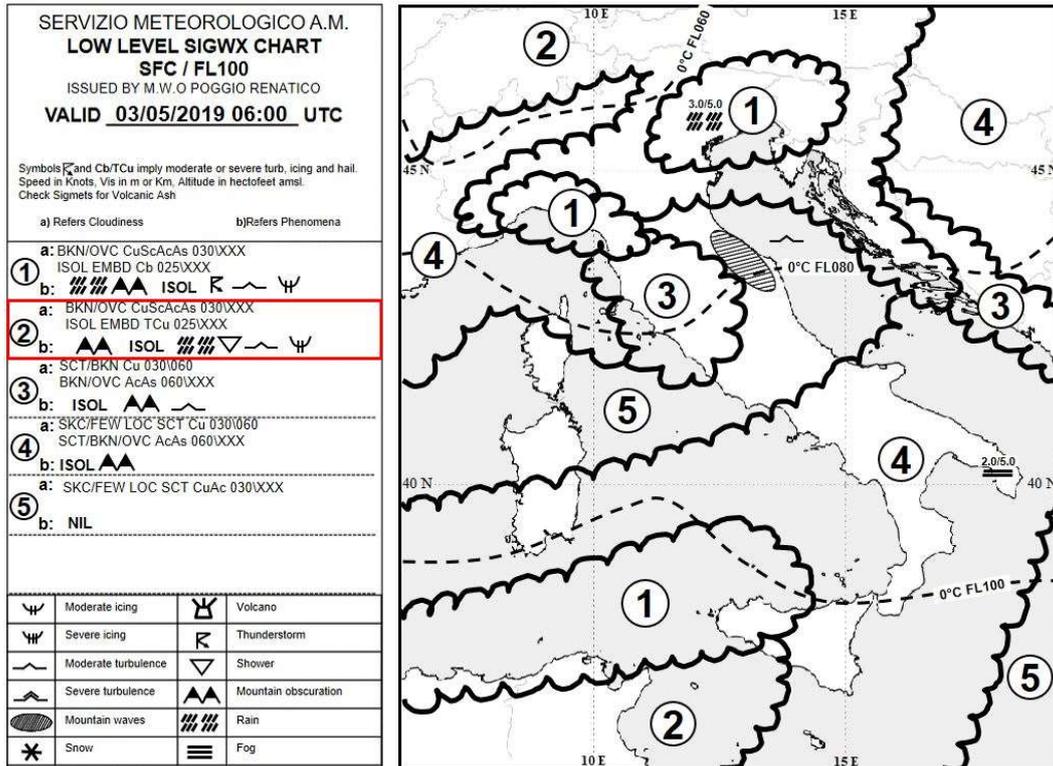
La carta di previsione *SIGWX Low level* per la finestra 06.00'-12.00' (Allegato "A", figura 5) riportava, tra vari fenomeni, anche la possibilità di moderata turbolenza associata a temporali che però al momento dell'incidente non erano presenti.

Figura 5: la carta della previsione significativa SFC/FL100 per la finestra temporale di interesse (fonte AMI).
