# **RELAZIONE D'INCHIESTA**

**INCIDENTE**  
**occorso al velivolo**  
**CESSNA F172M, marche di identificazione I-EDUK,**  
**aviosuperficie di Curtatone (MN),**  
**2 ottobre 2022**

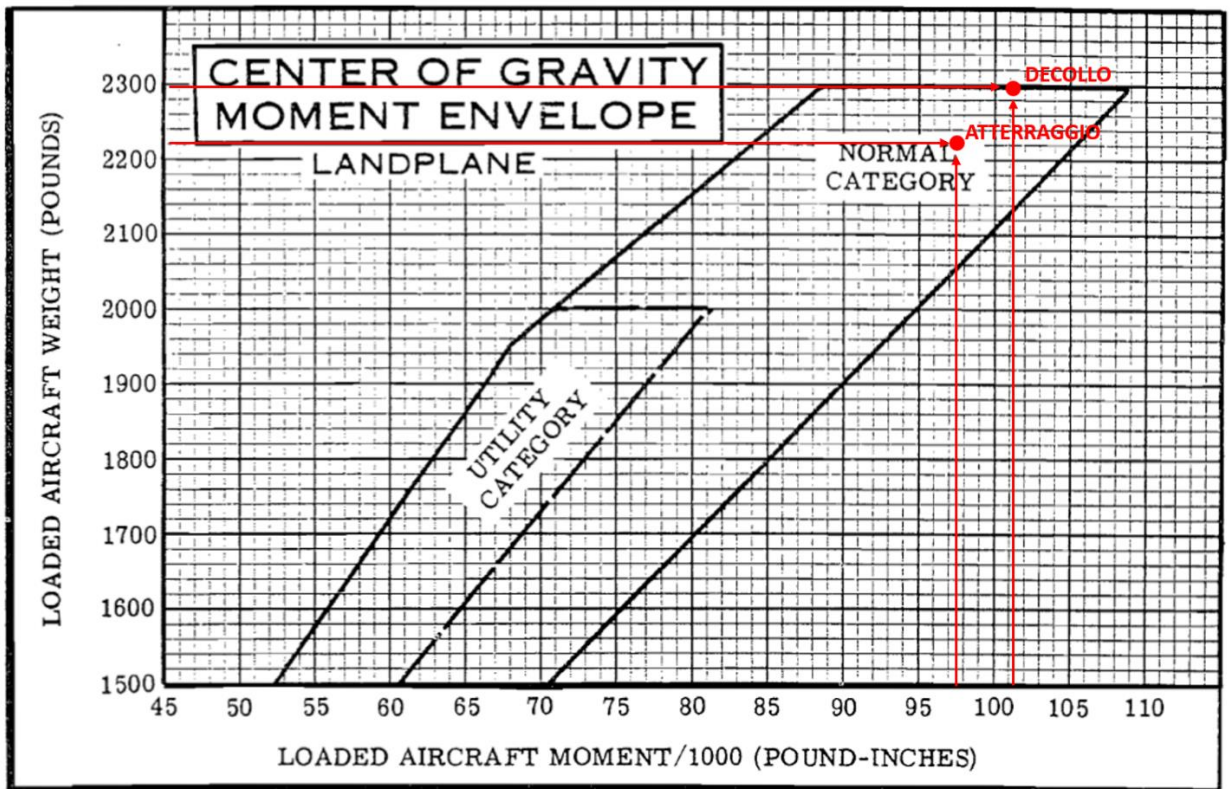
Per quanto riguarda il CG, al decollo, con un peso totale di 2295 lbs ed un momento di 101,18 lbs x inch/1000, l'aeromobile risultava al limite dell'involuppo di volo.

Figura 2: Peso e centraggio I-EDUK al decollo ed atterraggio.

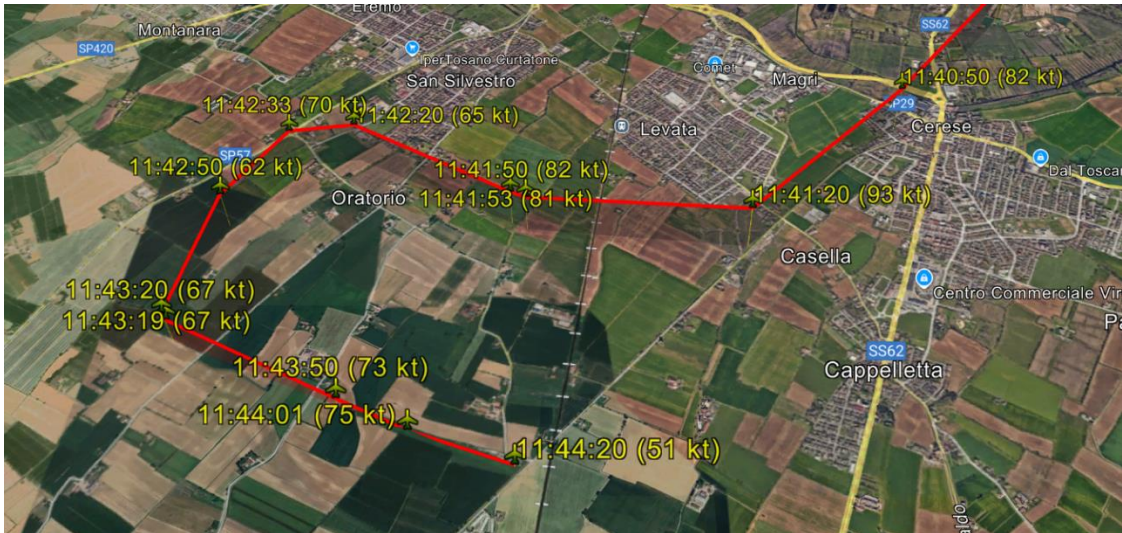
- in entrambi i circuiti, velocità nel finale decisamente superiori alla prevista di 70 mph (84 mph nel primo circuito e circa 81 mph nel secondo);
- velocità molto basse e prossime allo stallo in prossimità della testata pista 29: 51 kt/circa 59 mph e 53 kt/circa 61 mph rispettivamente nella prima e seconda riattaccata.

Figura 8: primo circuito di atterraggio (cartografia Google Earth).

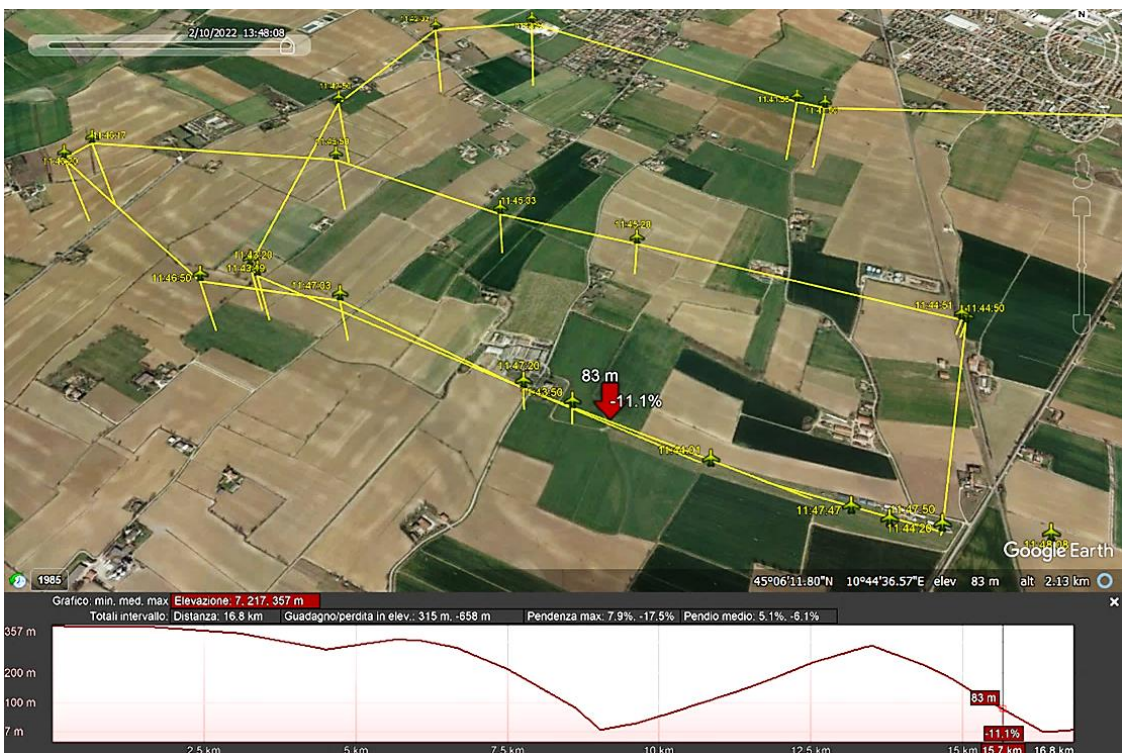
Riguardo le quote di volo mantenute durante i due circuiti di atterraggio, riportate nelle due immagini seguenti, si può vedere come le stesse nel primo circuito siano sostanzialmente corrispondenti a quelle riportate nel regolamento dell'Aero Club (1000 ft in sottovento); nel secondo circuito, volato in salita fino alla virata base, si raggiunge una quota massima di circa 950 ft al termine della virata base. L'ingresso in campo avviene ad una altezza di 85 m, circa 280 ft, superiore a quella avuta nel precedente circuito, nonostante il tratto sottovento fosse stato esteso rispetto al 1° circuito e, di conseguenza, avesse volato un finale più lungo.

Figura 11: 2° circuito, altezza all'ingresso in campo (da Google Earth Pro).

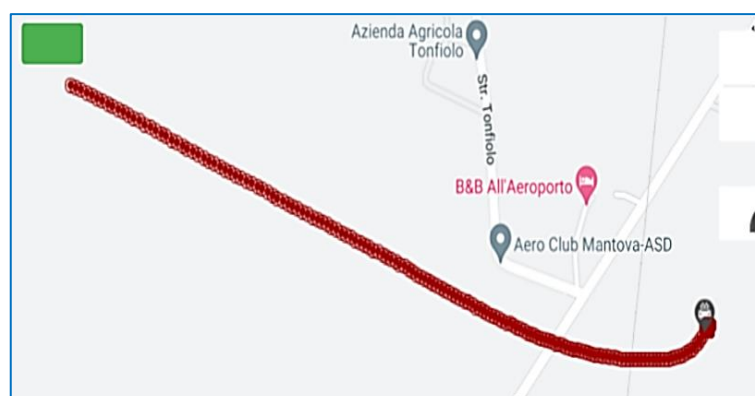
Figura 13: traiettoria I-EDUK nei 10" precedenti all'impatto col suolo (dati Viaair).

Dalle testimonianze e dai dati Viaair, l'aeroplano effettua una virata controbase più accentuata della precedente a sinistra. La scarsa velocità posseduta e la virata hanno probabilmente causato uno stallo in virata, con conseguente repentina perdita di quota ed un impatto al suolo con un assetto dell'aeroplano pressoché verticale.

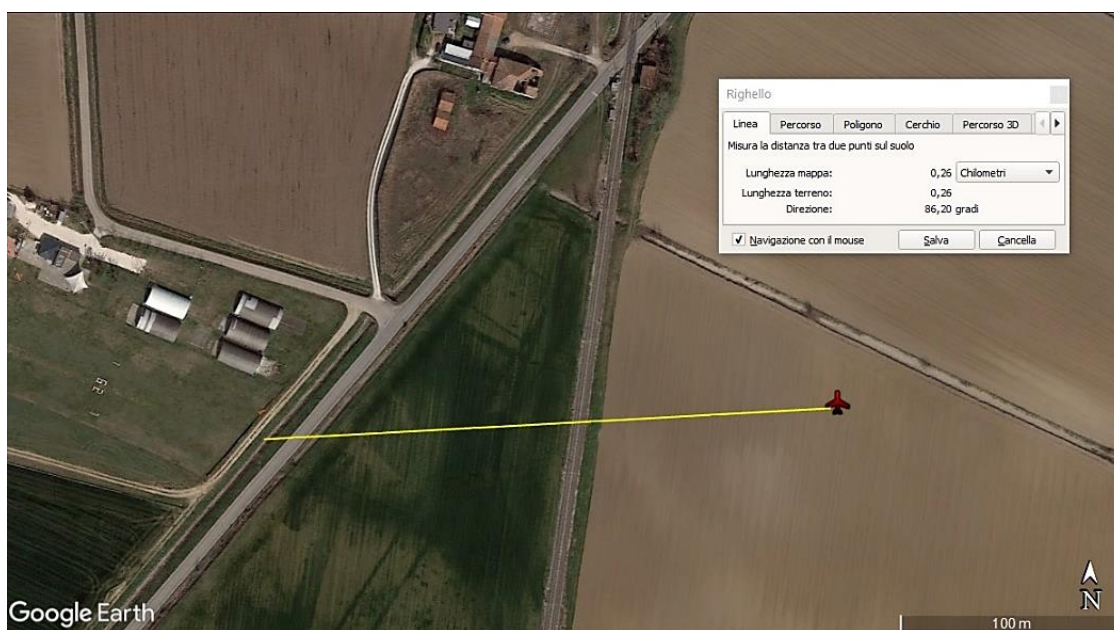
Il velivolo è precipitato al suolo, in un campo coltivato, a circa 260 m dalla recinzione Est dell'aviosuperficie di Curtatone.

Figura 14: distanza del punto di impatto di I-EDUK con la recinzione ad Est dell'aviosuperficie (cartografia Google Earth).

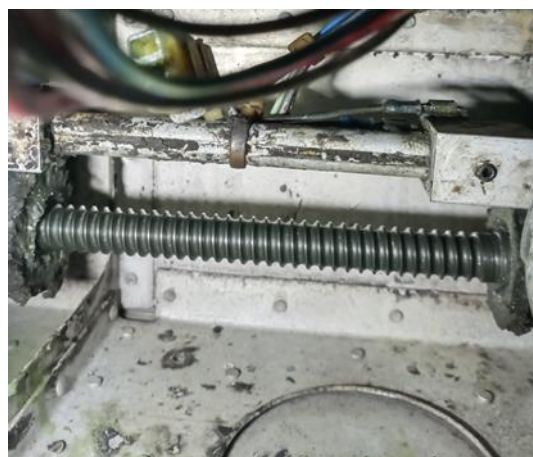
I flap, fortemente deformati ma ancora solidali al leveraggio di comando degli stessi, risultavano essere in una posizione di circa  $15^\circ$ . L'indicatore flap in cabina presentava una indicazione intorno ai  $21/22^\circ$ . Tramite endoscopio è stato possibile accedere all'attuatore dei flap, locato nella semiala destra. L'estensione della vite senza fine, comandata dall'attuatore elettrico dei flap ed estesa per circa 33 filetti, indicava una posizione dei flap full down ( $40^\circ$ ), quindi non coerente con quanto rilevato sull'indicatore flap e quanto riscontrato sul relitto. In foto 18 quanto riscontrato sull'I-EDUK ed in foto 19 la medesima estensione in termini di filetti della vite esposti (33) su analogo velivolo tipo C172 ottenendo posizione dei flap *full down*.

Foto 19: attuatore velivolo CESSNA172, flap in posizione full down.
