RELAZIONE D'INCHIESTA

INCIDENTE
occorso all'elicottero
A109E marche di identificazione I-PIKI,
in località Apricena (FG),
5 novembre 2022

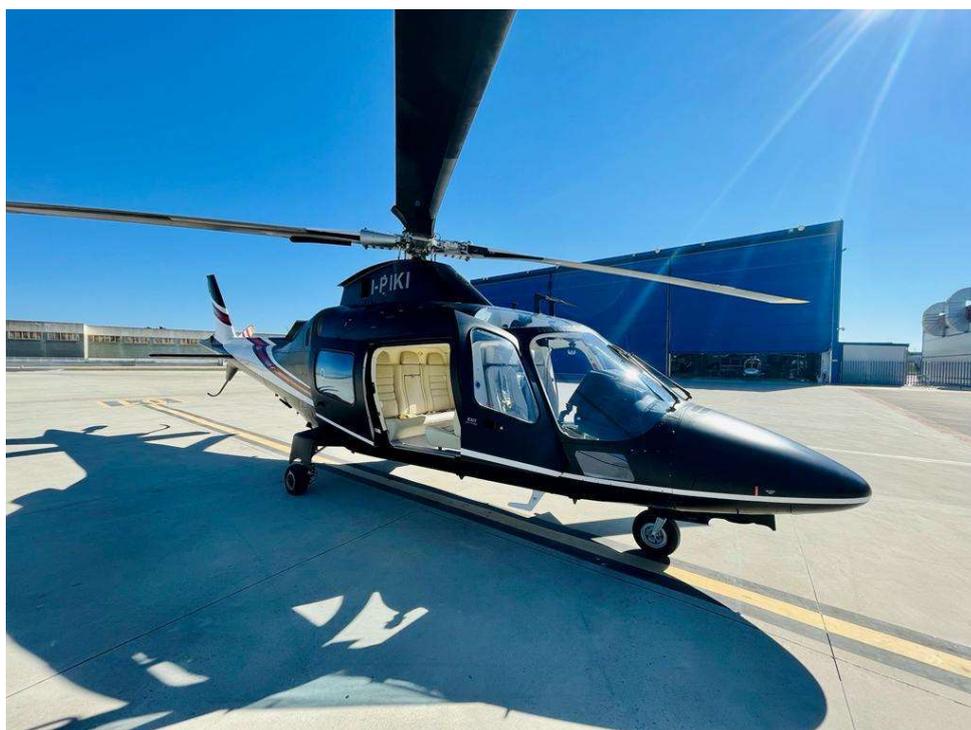
Foto 1: elicottero A109E marche I-PIKI (fonte Alidaunia).

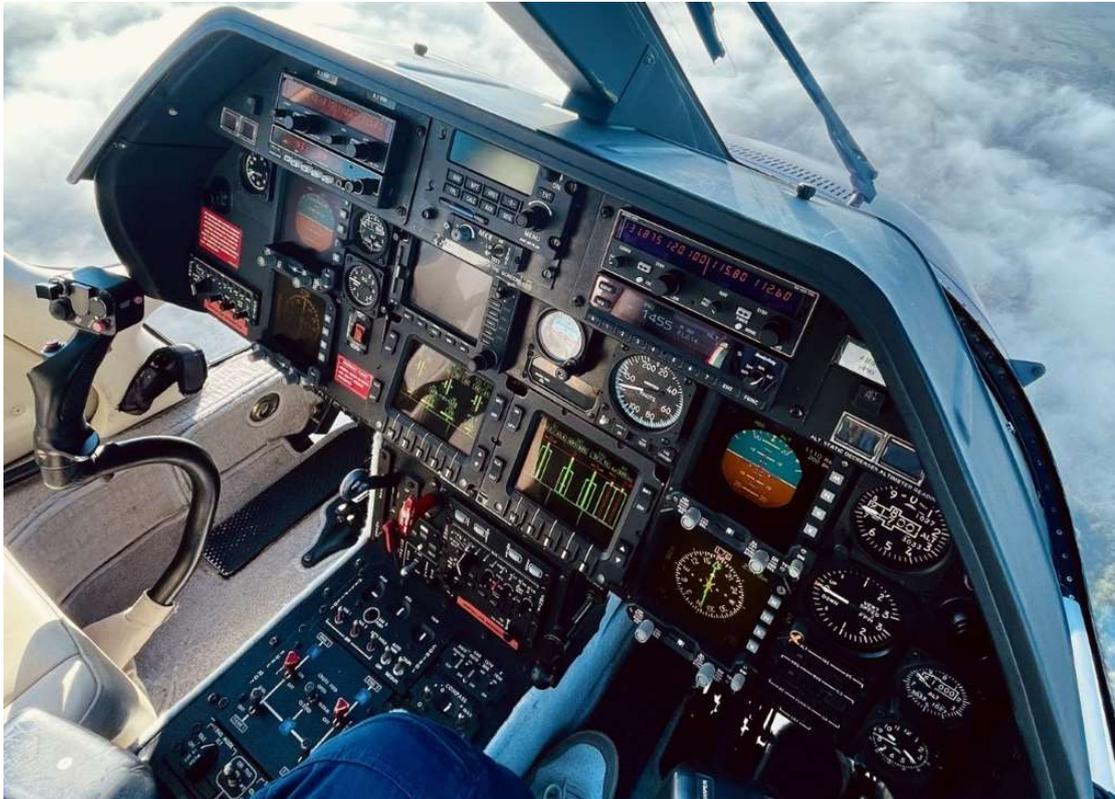
Foto 3: cockpit dell'A109E marche di registrazione I-PIKI.

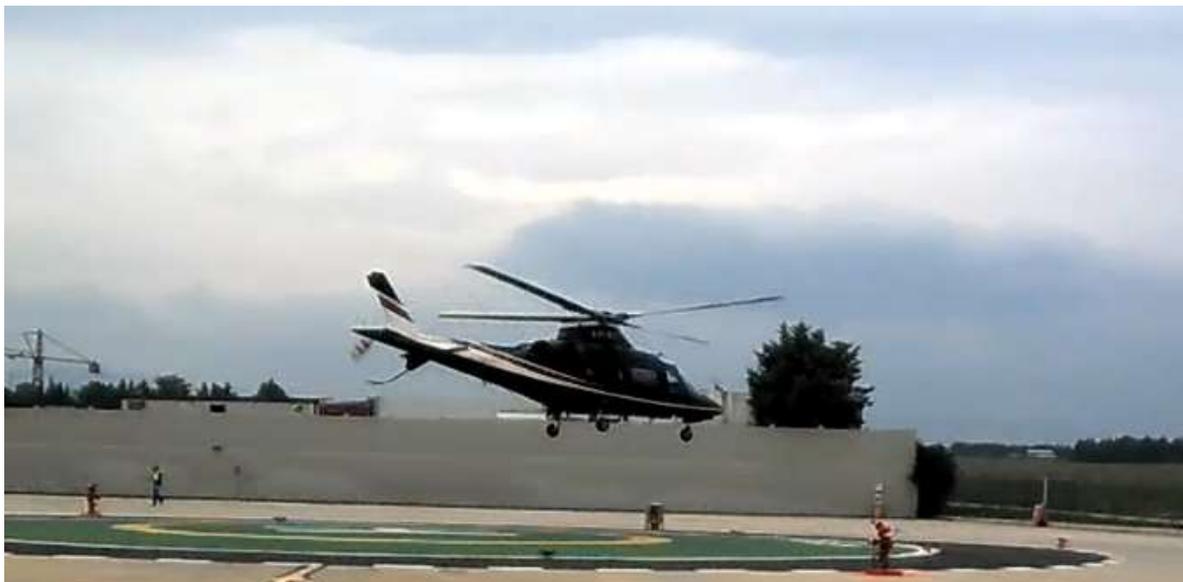
Il giorno precedente a quello dell'incidente il servizio di linea Foggia-Tremonti era stato condizionato dalla situazione meteo. Nel dettaglio, in data 4.11.22 nei voli LID 101 e LID 102 il servizio è stato mantenuto, tuttavia non era stato effettuato il previsto sorvolo su Vieste per condizioni meteo avverse. In foto 4 il momento del decollo da Foggia.

Foto 4: elisuperficie LINA Foggia 04/11/2022 ore 07.40', decollo I-PIKI per effettuazione volo LID 101.

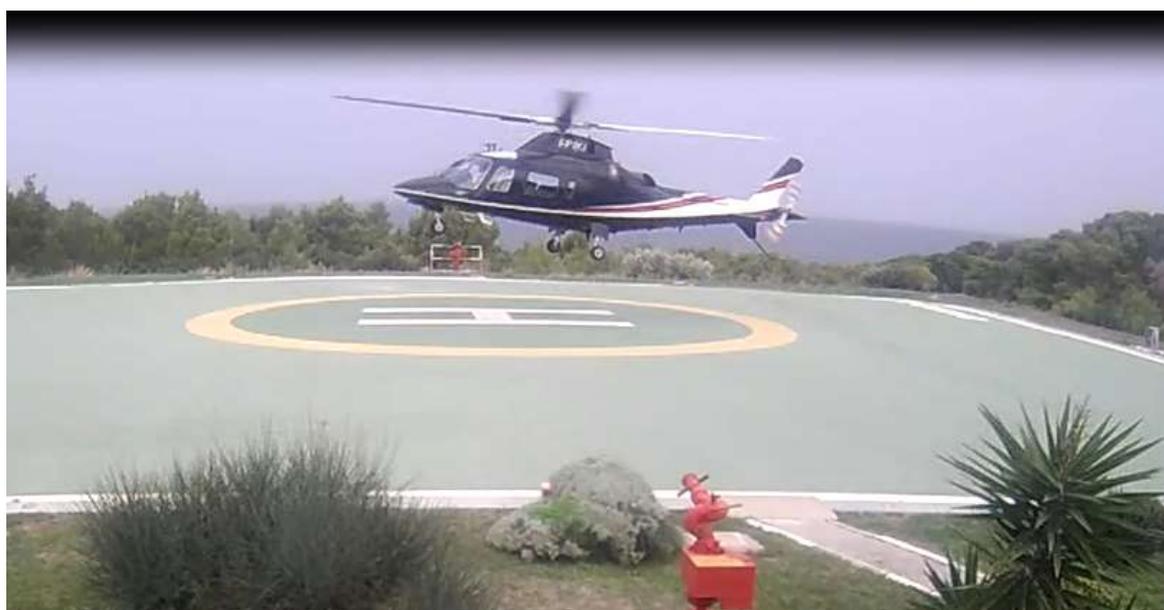
Foto 5: elisuperficie LINI San Domino Tremiti 04/11/2022 ore 08.05', decollo I-PIKI per effettuazione volo LID 102.

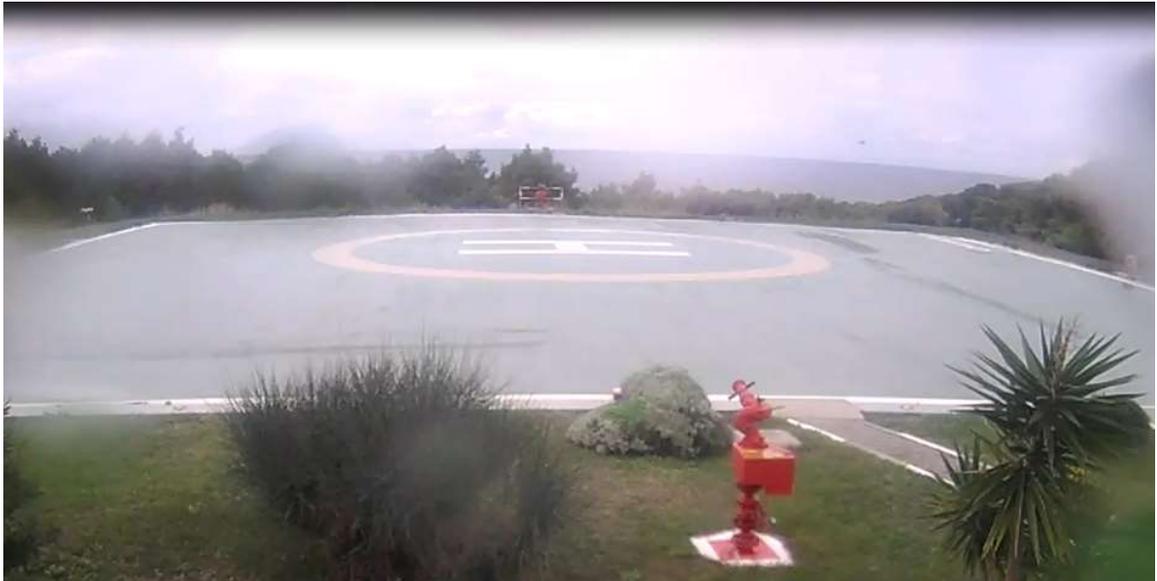
In foto 6 è riportata una immagine della telecamera di San Domino scattata in data 5.11.2022 alle 8.14', poco prima dell'atterraggio dell'I-PIKI.

Foto 6: elisuperficie LINI San Domino Tremiti 05/11/2022 ore 08.14', poco prima dell'arrivo dell'I-PIKI nell'ambito del volo LID 101.

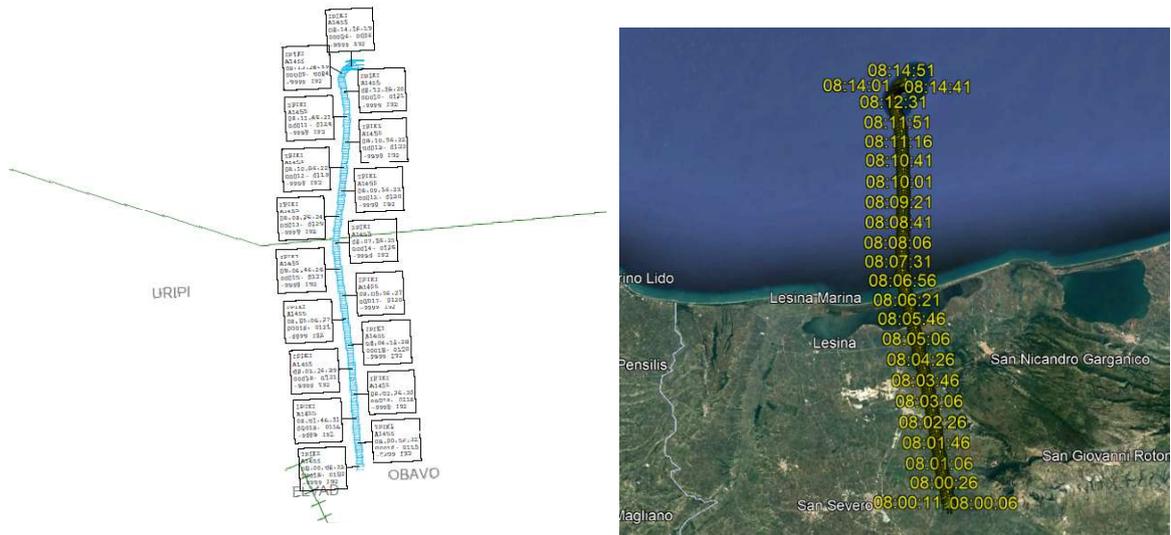
Figura 5: traccia relativa al volo LID 101 del 5.11.2022 (a sinistra rappresentazione radar e a destra trasposizione dati radar su mappa Google Earth).

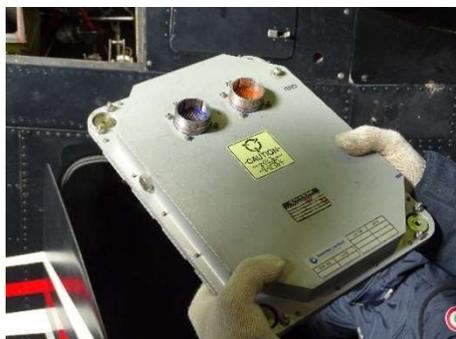
Analogamente, le due EECU sono state rinvenute prive di danneggiamenti.

Foto 12: EECU motore sinistro (n.1).

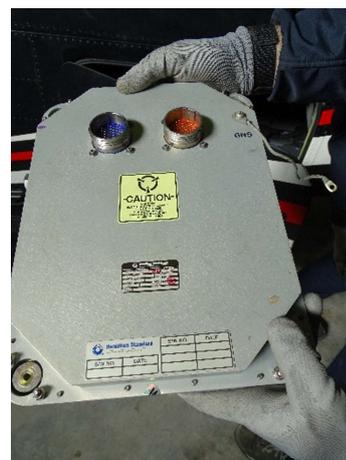
Foto 13: EECU motore destro (n.2).

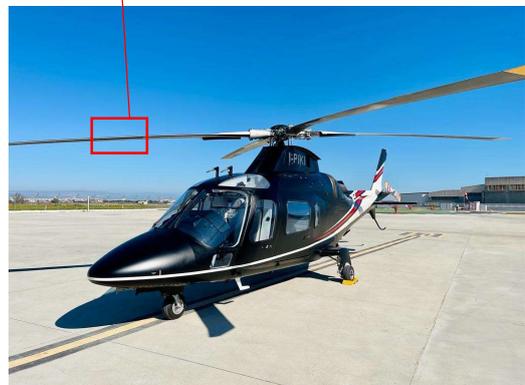
Foto 14: frammenti di rotore principale e presunta localizzazione su elicottero.

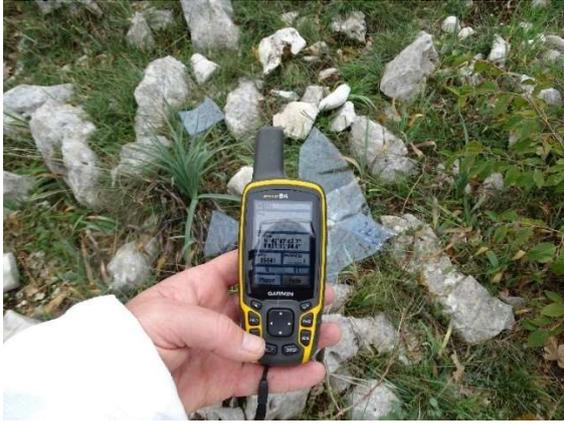
Foto 15: frammenti di plexiglass e presunta localizzazione su elicottero.

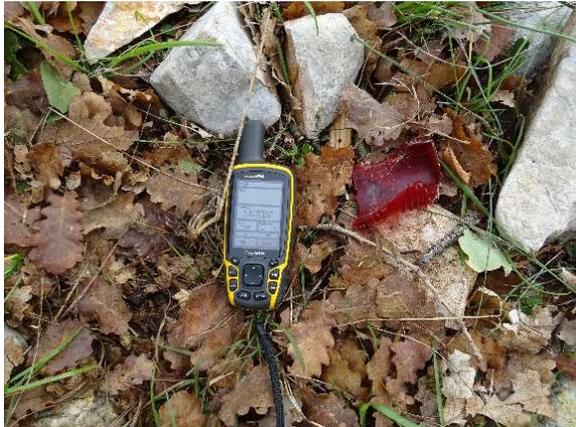
Foto 16: frammenti di luce rossa anticollision e localizzazione su elicottero.

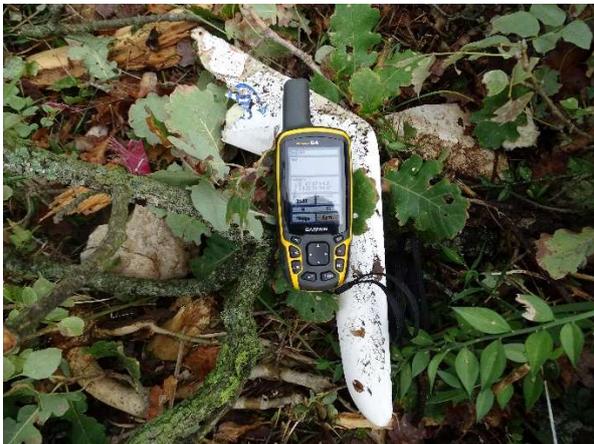
Foto 17: antenna VHF e localizzazione su elicottero.

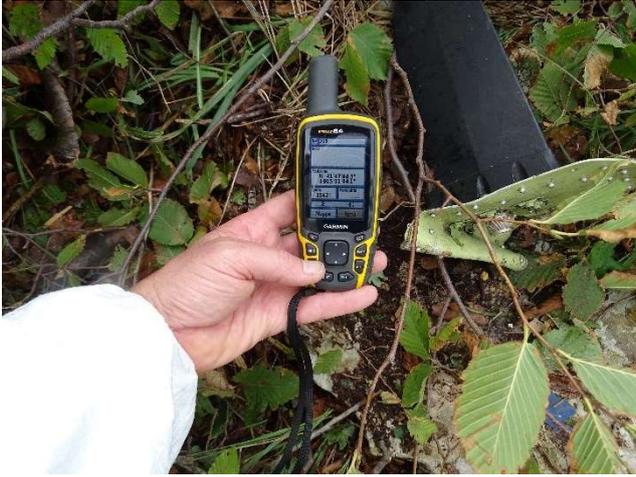
Foto 18: antenna DME e localizzazione su elicottero.

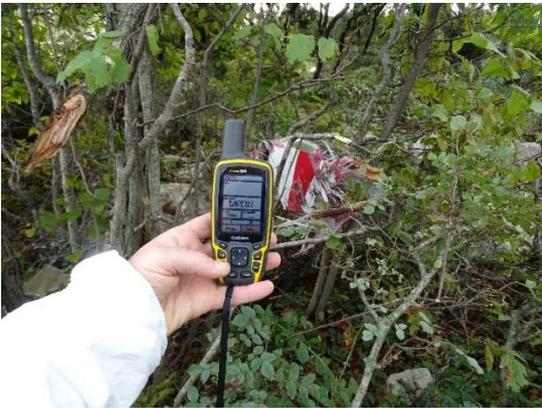
Foto 19: frammenti di coda e presunta localizzazione su elicottero.

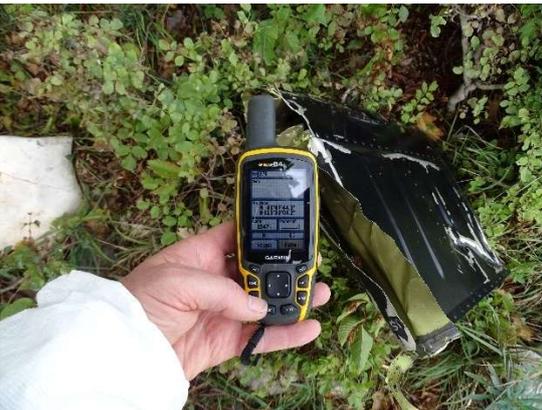
Foto 20: piano orizzontale di coda e localizzazione su elicottero.

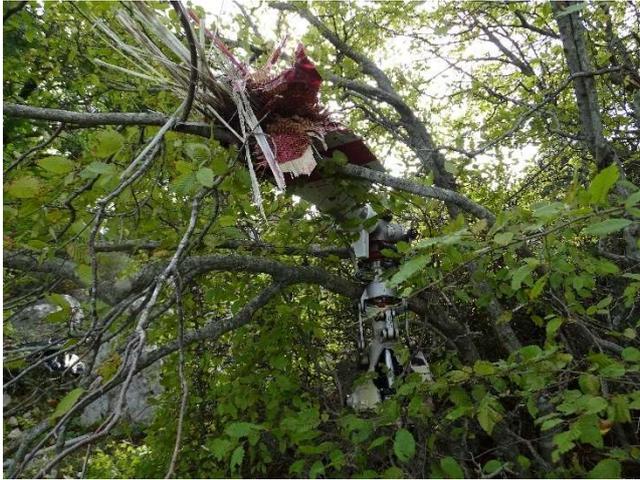
Foto 21: rotore di coda e localizzazione su elicottero.

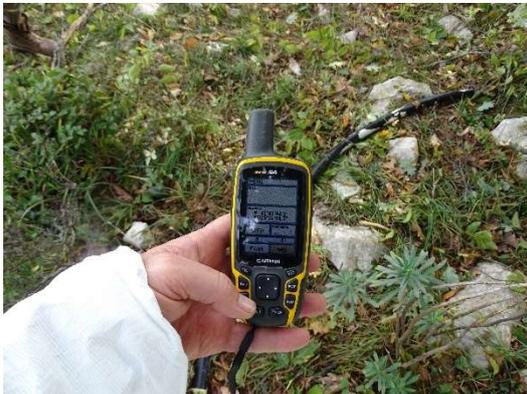
Foto 22: tail rotor skid e localizzazione su elicottero.

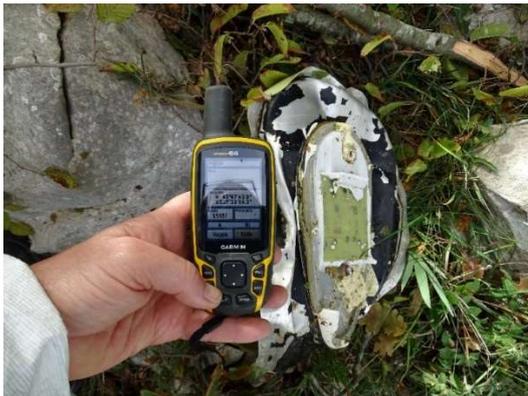
Foto 23: presunta antenna ADF e localizzazione su elicottero analogo.

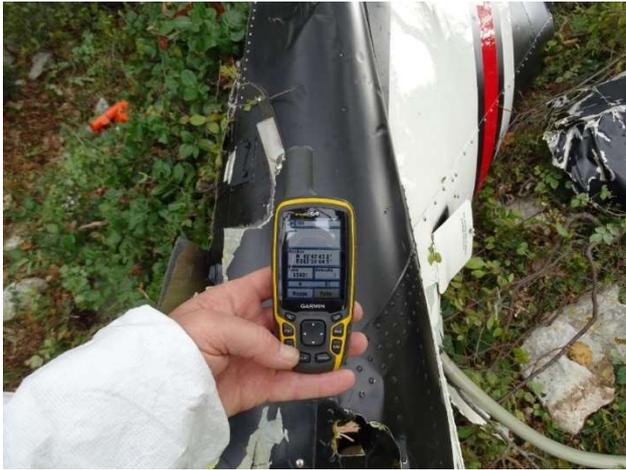
Foto 24: coda elicottero.

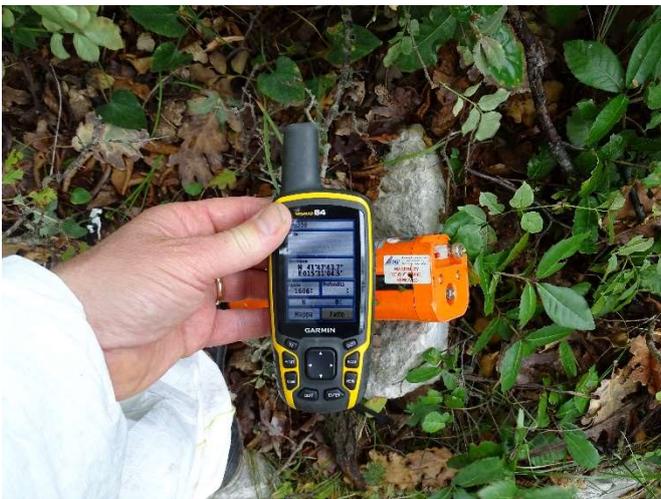
Foto 25: ELT e localizzazione su elicottero.

L'aeromobile era dotato di ELT, tuttavia la catena di ricerca e soccorso non ha ricevuto alcun segnale da tale apparato. Le operazioni di ricerca si sono protratte per ore. In particolare, le condizioni di bassa visibilità che insistevano sul Promontorio del Gargano nei pressi del luogo ove si trovava il relitto hanno impedito l'individuazione mediante i tre elicotteri impiegati da Vigili del Fuoco, Polizia e Operatore HEMS. Le traiettorie di questi ultimi due aeromobili erano disponibili apertamente in rete internet (figura 12). Queste evidenziavano come i due elicotteri non siano riusciti ad avvicinarsi al luogo dove si è verificato l'incidente.

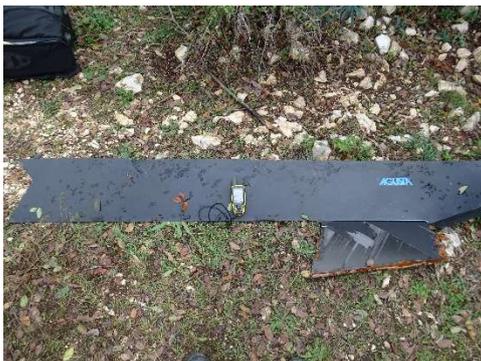
Foto 26: parte di pala di rotore principale e localizzazione esplicita su elicottero.

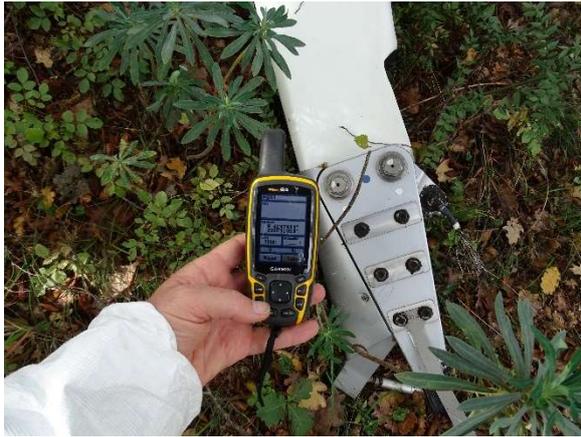
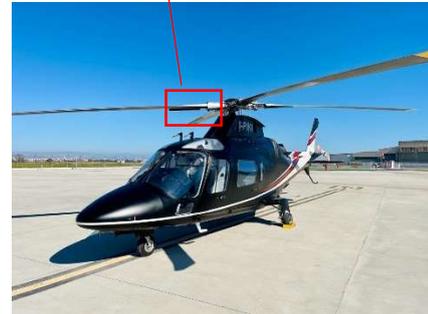
Foto 27: parte di pala di rotore principale e localizzazione esplicitiva su elicottero.

La scia di rottami che andava dai primi frammenti di rotore principale fino all'ELT era di circa 60 m. Poi non venivano individuati parti significative fino alla parte di pala rotore principale di foto 27, la quale era a sua volta in prossimità del relitto a circa 90 m dalla scia di rottami sopra descritta. L'osservazione del relitto ha evidenziato come i danneggiamenti più elevati fossero a carico della parte frontale dell'elicottero (foto 31). La parte inferiore della fusoliera mostrava i segni di un energetico contatto strisciante (freccia in foto 31).

foto 27, divelta e rinvenuta a circa 30 m dal relitto), erano danneggiate fin quasi al mozzo e presentavano segni di impatto in rotazione (foto 33).

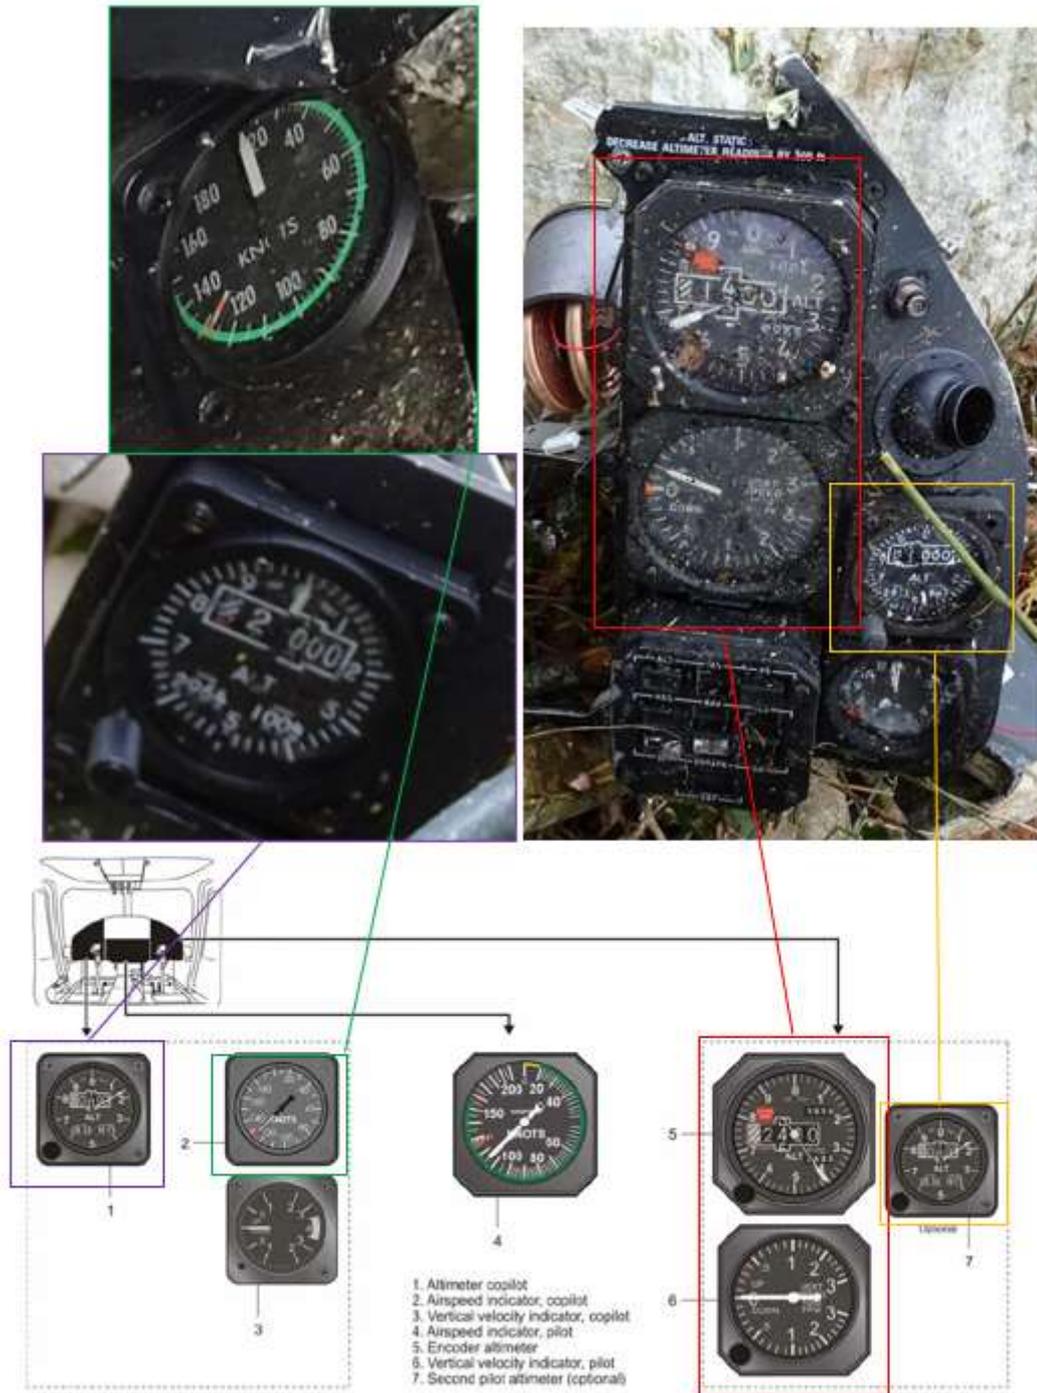
Dalla strumentazione analogica osservabile (figura 11) era possibile dedurre le seguenti indicazioni:

Figura 11: strumentazione.

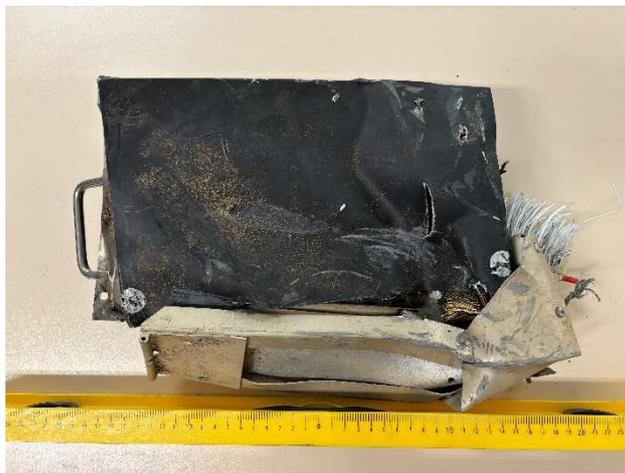
L'unità *Flight Director* in funzione dei dati di volo fornisce i comandi al ciclico laterale e longitudinale. I due *Helipilot computer* sono ridondanti e intercambiabili. Lavorano in accoppiamento con il *Flight Director* e forniscono tutti i dati necessari alla stabilizzazione sui tre assi. Tali unità avioniche non sono dotate di memoria e, comunque, l'elevato stato di danneggiamento (*Flight Director* in foto 37, HP 1 in foto 38 e HP 2 in foto 39) non ha consentito di verificarne l'eventuale funzionalità, nemmeno delle schede interne testabili separatamente.

Foto 37: Flight Director.

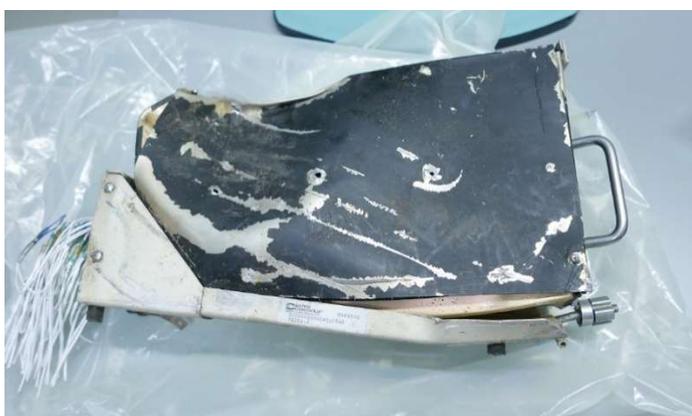
Foto 38: HP1.

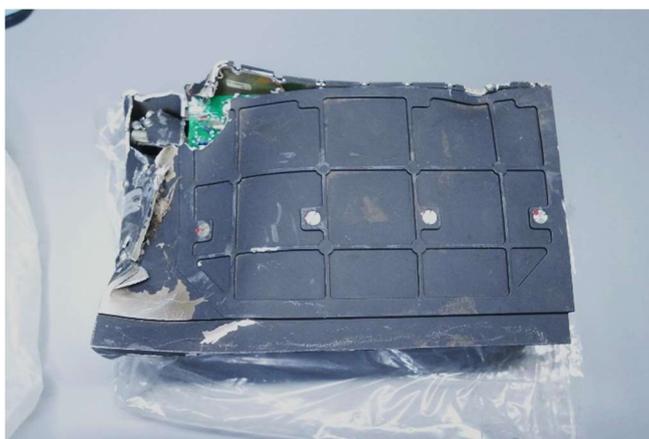
Foto 39: HP2.

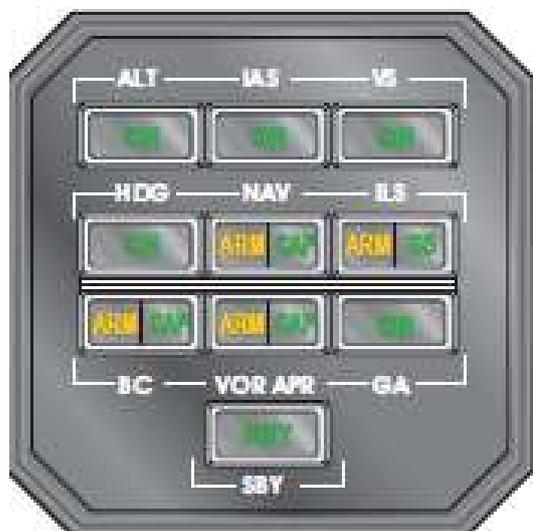
Figura 13: Flight Director Selector Mode.

all'attivazione mediante lampadine ad incandescenza (2 per ogni interruttore, tutte della stessa tipologia). Il Flight Director Mode (figura 13) dell'I-PIKI dopo l'incidente mostrava solo i pulsanti relativi ai modi ALT¹¹, VS¹², HDG¹³, BC¹⁴, VORAPR¹⁵ (foto 40). Gli altri non erano presenti.

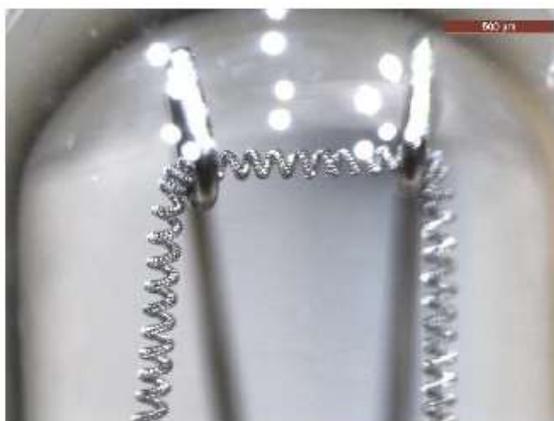
Tutte le lampadine, ad eccezione di quelle relative al modo ALT, hanno mostrato caratteristiche certamente assimilabili ad una condizione di modo di navigazione non ingaggiato. In foto 41 la lampadina 1 relativa all'HDG, rappresentativa comunque delle condizioni riscontrate su tutte le altre lampadine.

Foto 41: filamento della lampadina 1 relativa alla modalità HDG.

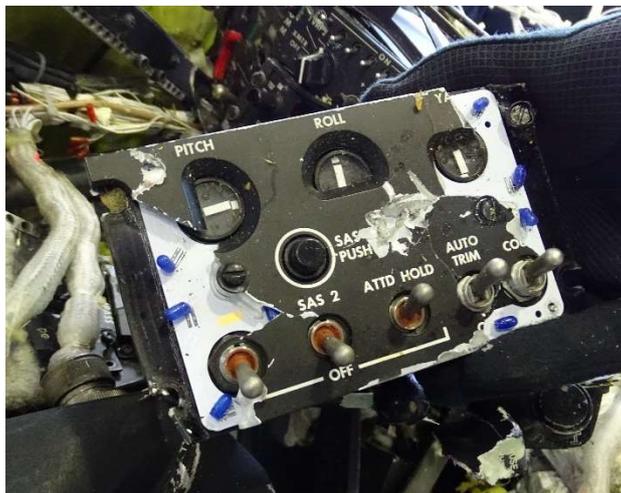
Il pannello SAS dell'I-PIKI è stato rinvenuto come mostrato in foto 44.

Foto 44: pannello SAS dell'I-PIKI.

Le posizioni degli interruttori sono coerenti con quanto previsto per questa tipologia di apparato in assenza di alimentazione.

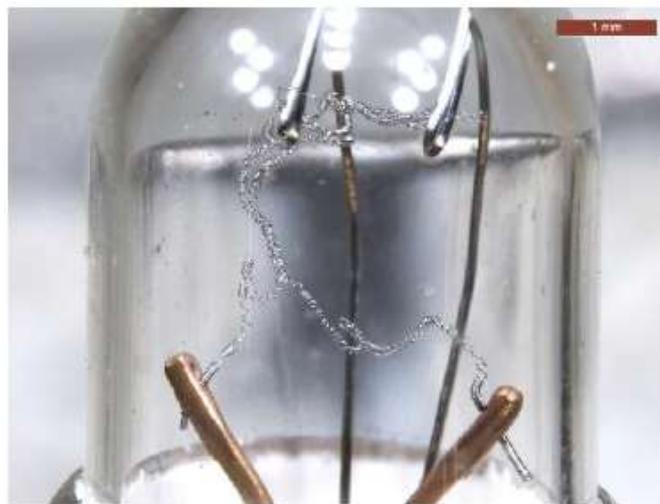
Le lampadine delle indicazioni sul lato co-pilota mostravano ampie deformazioni dei filamenti (esempi in foto 46 e 47). L’analisi ha quindi consentito di stabilire come queste fossero accese.

Foto 46: lampadina “A” *master caution* lato co-pilota.

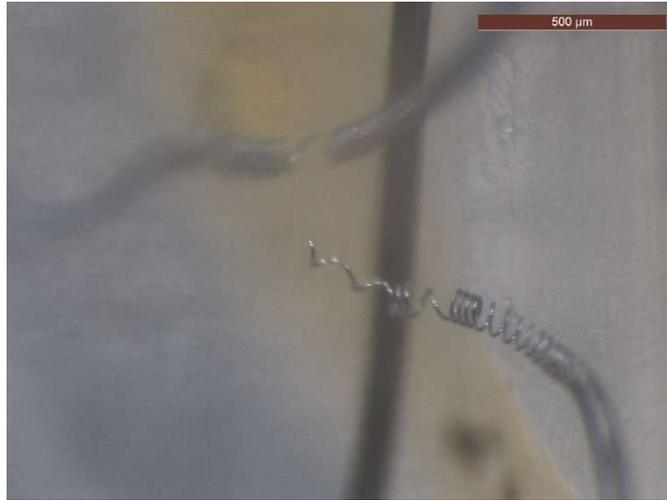
Foto 47: lampadina “D” *master warning* lato co-pilota.

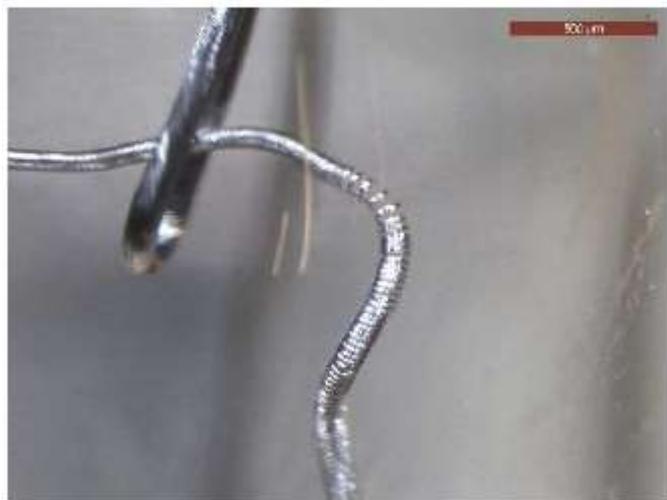
In merito alle lampadine lato pilota dell'indicatore di *master warning*, questo hanno restituito deformazioni molto contenute (foto 48) rendendo non definito lo stato di attivazione all'impatto.

Foto 48: lampadina “A” *master warning* lato pilota.

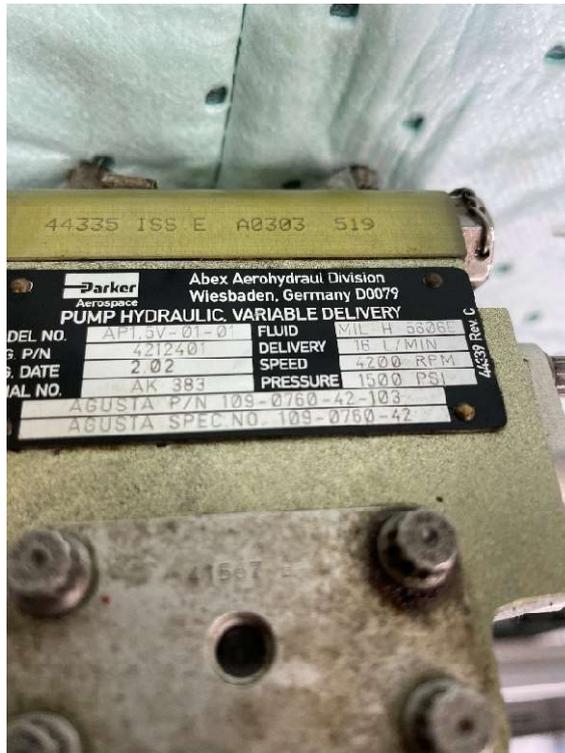
Foto 50: pompa idraulica S/N 383 P/N 4212401.

L'A109E è dotato di due impianti idraulici indipendenti, alimentati da due pompe idrauliche. Questo rende remota la possibilità che possa verificarsi una totale assenza di alimentazione idraulica. Ad ogni modo, sono state sottoposte a verifica le pompe (foto 50 e 51), riscontrando la sostanziale efficienza di entrambe anche a valle dell'incidente.

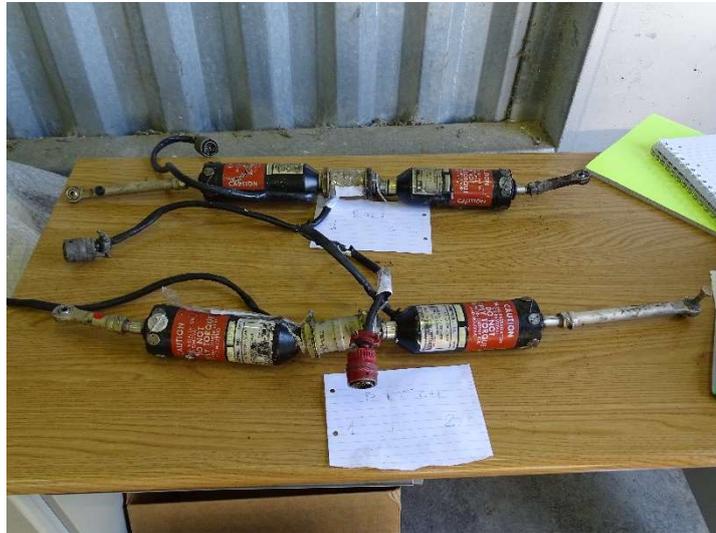
Foto 54: attuatori lineari relativi agli assi di rollio (p/n 401-23-73-909 s/n non leggibile; p/n 401-23-73-909 s/n 99013651) e beccheggi (p/n 401-23-73-908 s/n non leggibile; p/n 401-23-73-908 s/n 00024166).

L'A109E è dotato di 5 attuatori lineari per la funzione di *autotrim* relativa ai tre assi: due attuatori in parallelo per l'asse di rollio, due attuatori in parallelo per l'asse di beccheggio ed un attuatore singolo per l'asse di imbardata. Gli attuatori sono stati analizzati con il supporto del costruttore nel tentativo di verificarne lo stato di efficienza durante il volo dell'I-PIKI terminato con l'incidente. Gli attuatori devoluti alla funzione di *autotrim* per gli assi di rollio e beccheggio a seguito dell'incidente hanno riportato evidenti danneggiamenti (foto 54). Tuttavia, in corso di inchiesta non sono emerse evidenze che facciano ritenere che possano

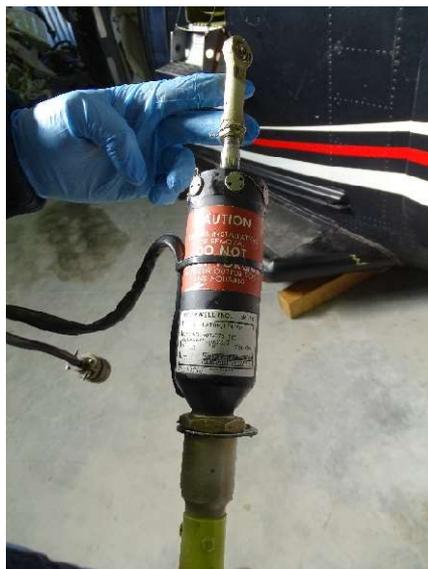
Foto 55: attuatore lineare relativo all'asse di imbardata P/N 401-23-73-905 s/n 97012390.

aver mostrato anomalie di funzionamento durante il volo terminato con l'incidente. L'attuatore lineare relativo all'asse di imbardata ha restituito evidenze simili, mostrando comunque un livello di danneggiamento esterno inferiore (foto 55).

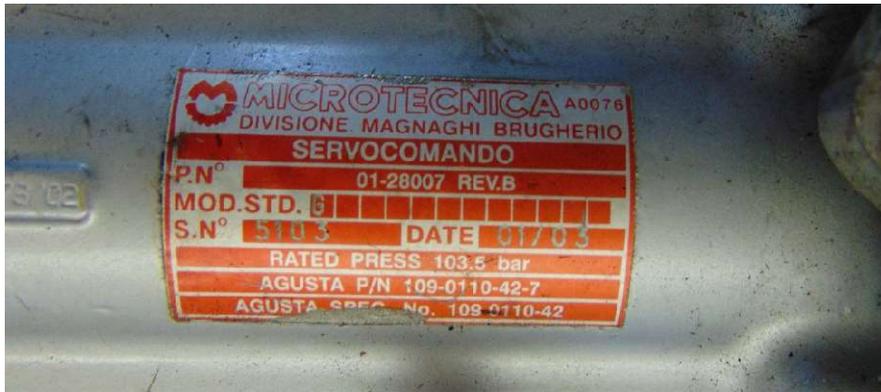
In merito all'attuatore giallo, questo mostrava una targhetta identificativa relativa alla sola parte di attuazione riportante il P/N 01-280007REV.B (foto 58).

Tale identificativo era relativo ad una vecchia configurazione dell'attuatore. Tuttavia, le verifiche effettuate fisicamente con l'ausilio del produttore dell'attuatore hanno consentito di accertare come la configurazione dell'attuatore fosse all'ultimo standard di modifica, al pari degli altri due. Pertanto, l'unica discrepanza rilevata era relativa alla targhetta, non aggiornata. Questo, quindi, non ha inficiato il funzionamento del componente.

Foto 58: attuatore idraulico P/N 205-28007-00 S/N 5103, targhetta identificativa della sola parte di attuazione.

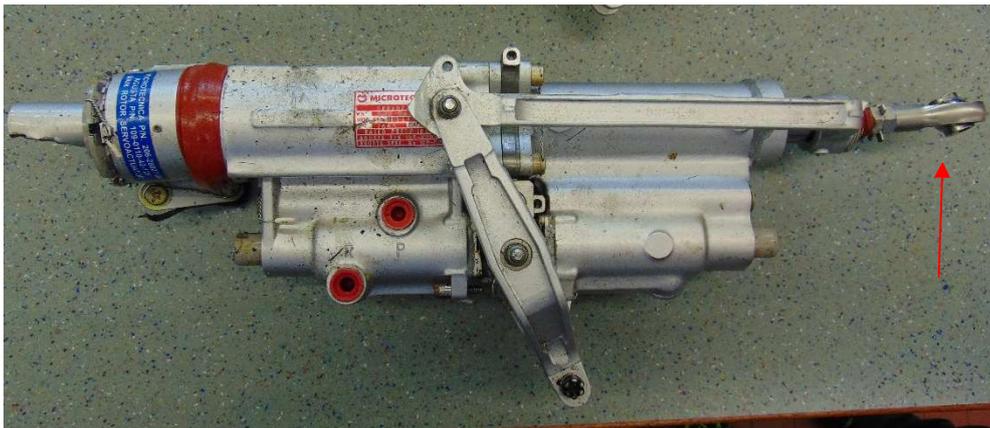
Foto 59: attuatore idraulico P/N 206-28007-00 S/N 7665.

L'attuatore blu P/N 206-28007-00 S/N 7665 mostrava alcuni danneggiamenti dovuti all'impatto avvenuto in sede di incidente (freccie in foto 59). Pertanto, alcune delle prove al banco non potevano essere effettuate. Tuttavia, nel merito di quelle effettuabili, tra le quali, quelle relative alle “*normal operation*” e “*perdite*”, l'attuatore risultava all'interno dei *range* previsti per l'efficienza.
